**Agosto
2022**

**ATENDIMENTO AO ITEM 3.1 DO TERMO DE
COMPROMISSO ASSINADO EM 22/02/2022**

BARRAGEM B1

**Sarzedo
MG**

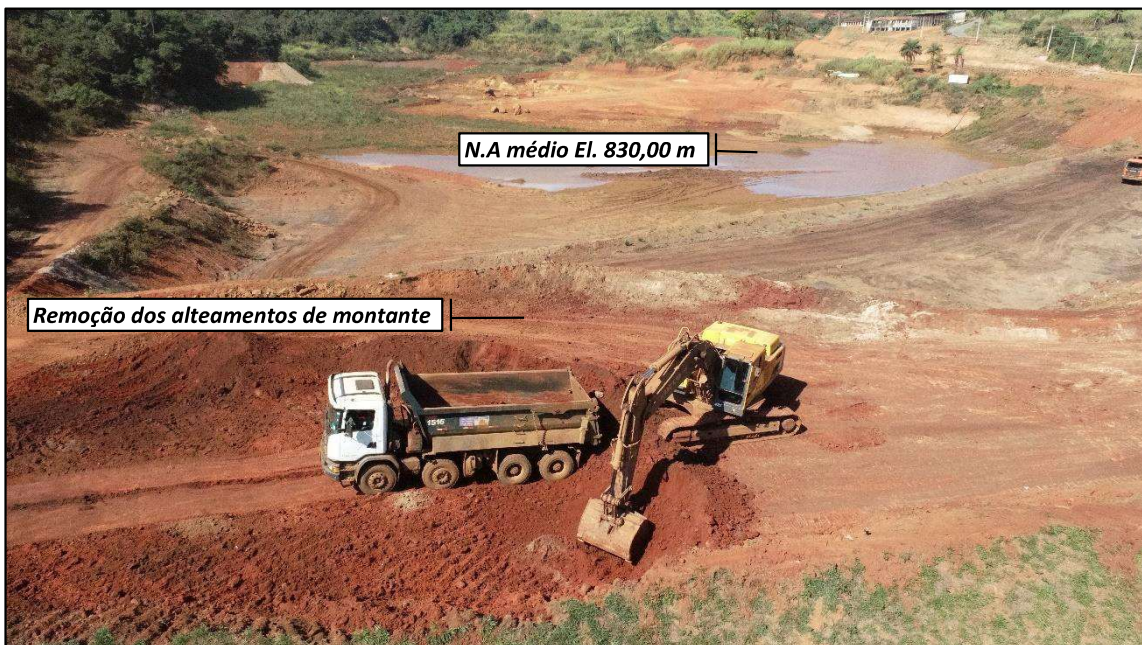
Figura 15 – Vista de montante da bacia de acumulação, notar N.A abaixo do previsto em projeto e remoção dos alteamentos de montante. Registro em junho de 2022.

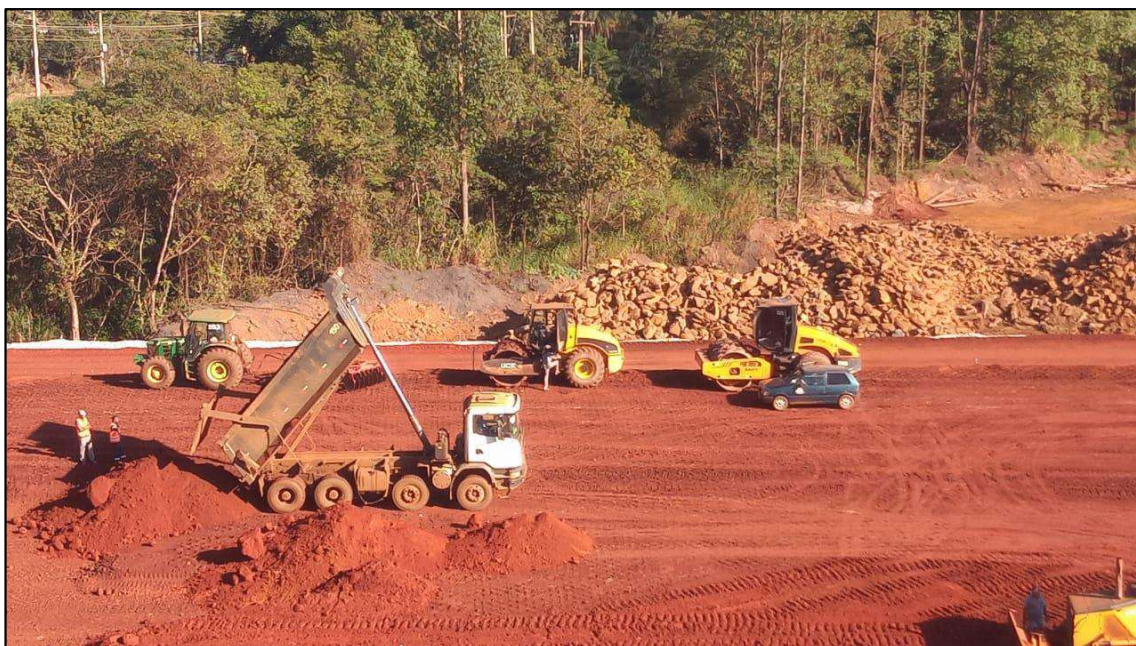
Figura 17 – Vista em detalhe do aterro compactado, notar segunda berma em execução (elevação 830,00 m). Registro em junho de 2022.

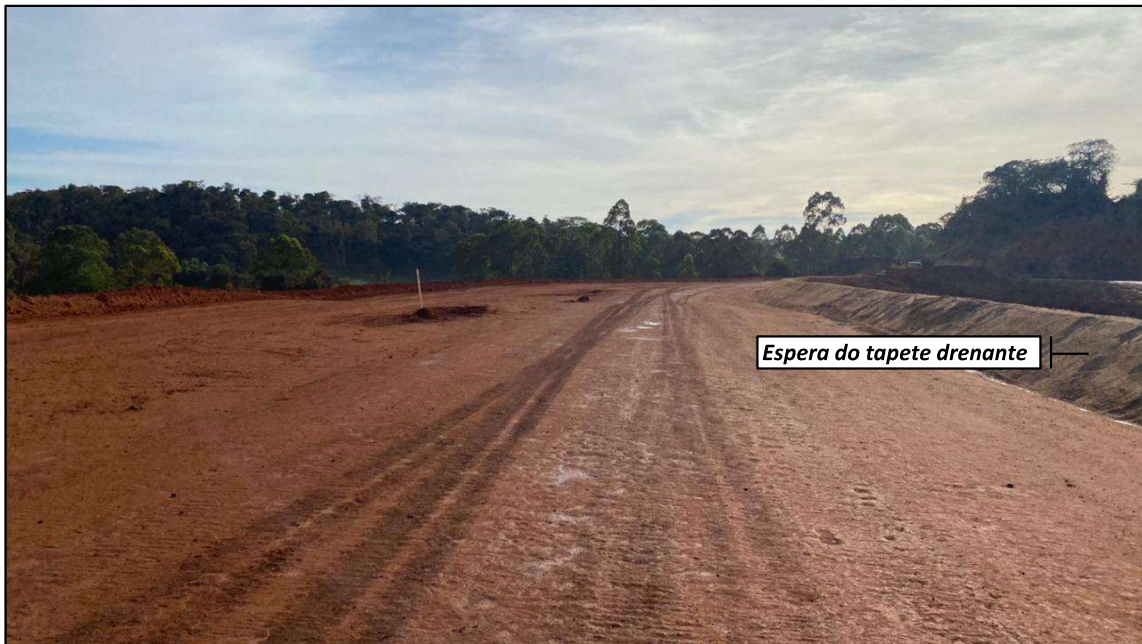
Espera do tapete drenante

Figura 20 – Vista parcial da crista atual, notar espera do tapete drenante na El. média 833,00 m. Registro em julho de 2022.

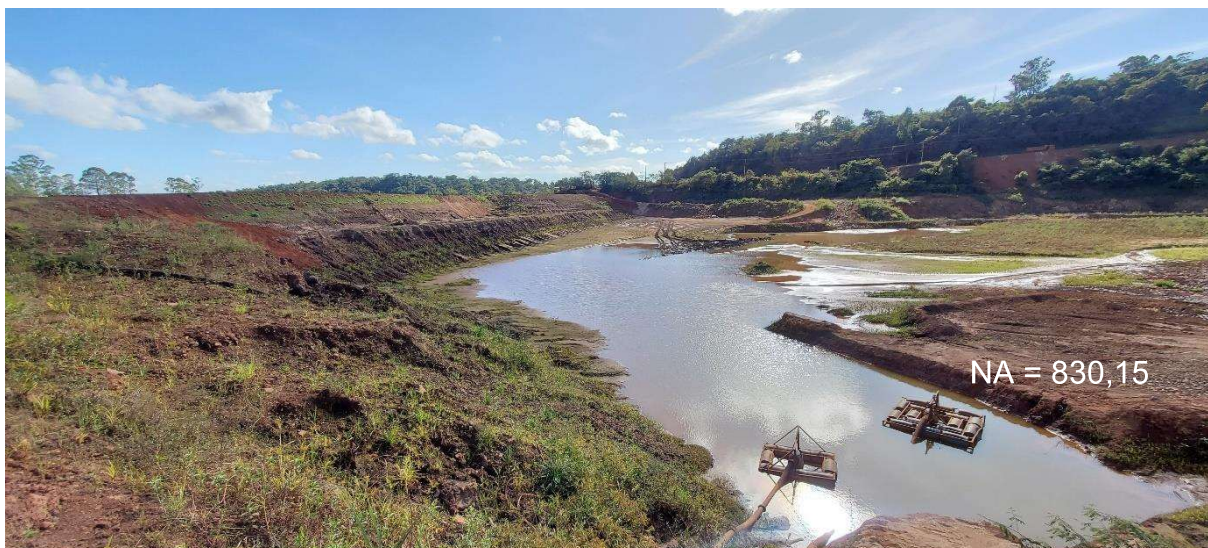
O nível d'água do reservatório encontra-se na elevação 830,15 correspondendo a 11,85 m abaixo da crista do maciço atual (~842,00 m, após a remoção de aproximadamente de 1,50 m do coroamento da estrutura) e 9,85 m abaixo da soleira vertente do extravasor de serviço (840,00 m), conforme apresentado na foto a seguir.

Foto 1 – Vista a montante da barragem, em destaque o NA do reservatório

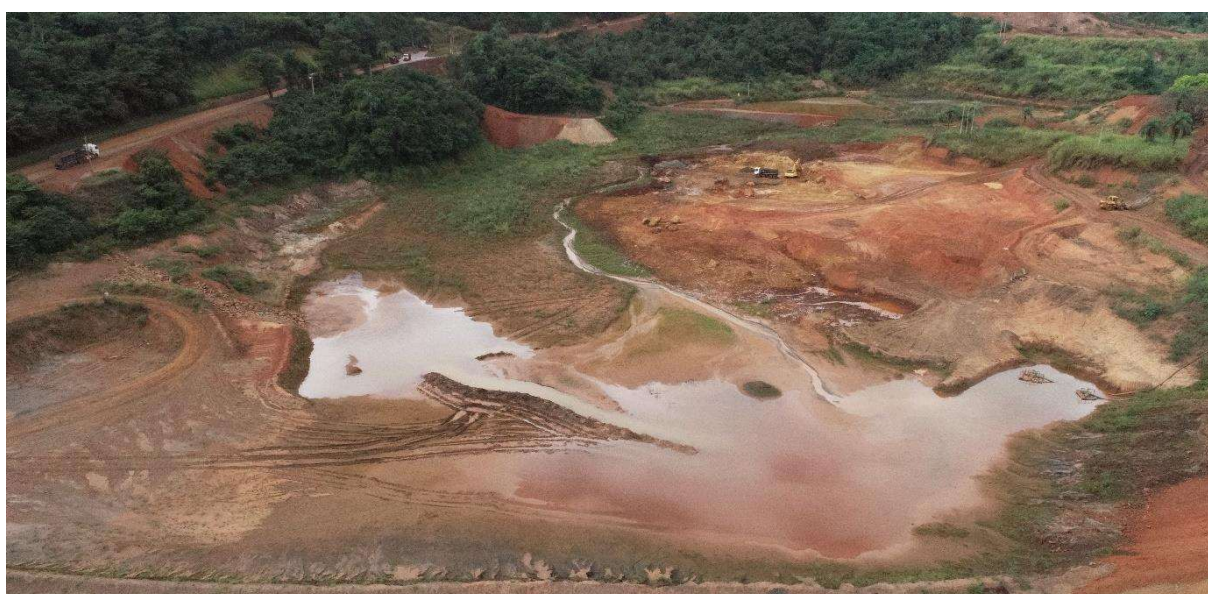
No final do mês de maio foi paralisada, temporariamente, a escavação do reservatório, com o objetivo de aumentar a sua capacidade de armazenamento. As máquinas utilizadas no desassoreamento foram direcionadas para a remoção dos alteamentos de montante da barragem.

Foto 2 – Vista a montante da barragem – desassoreamento do reservatório

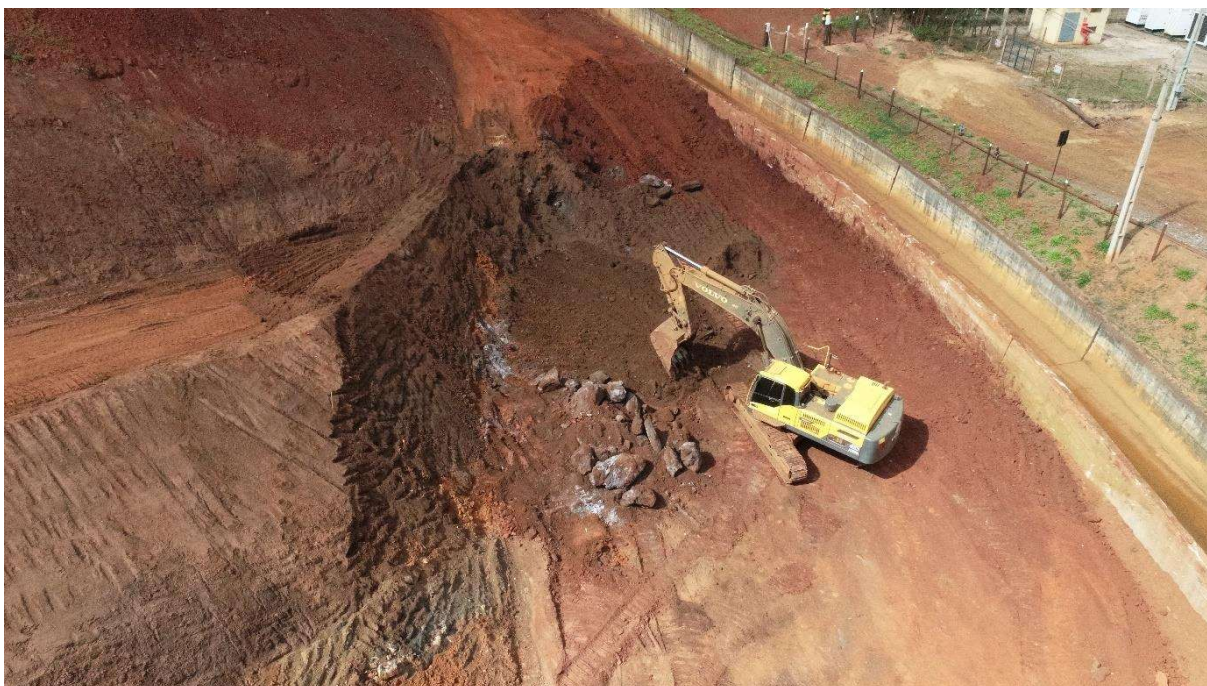
Foto 4 – Detalhe da escavação próximo a parede do vertedouro

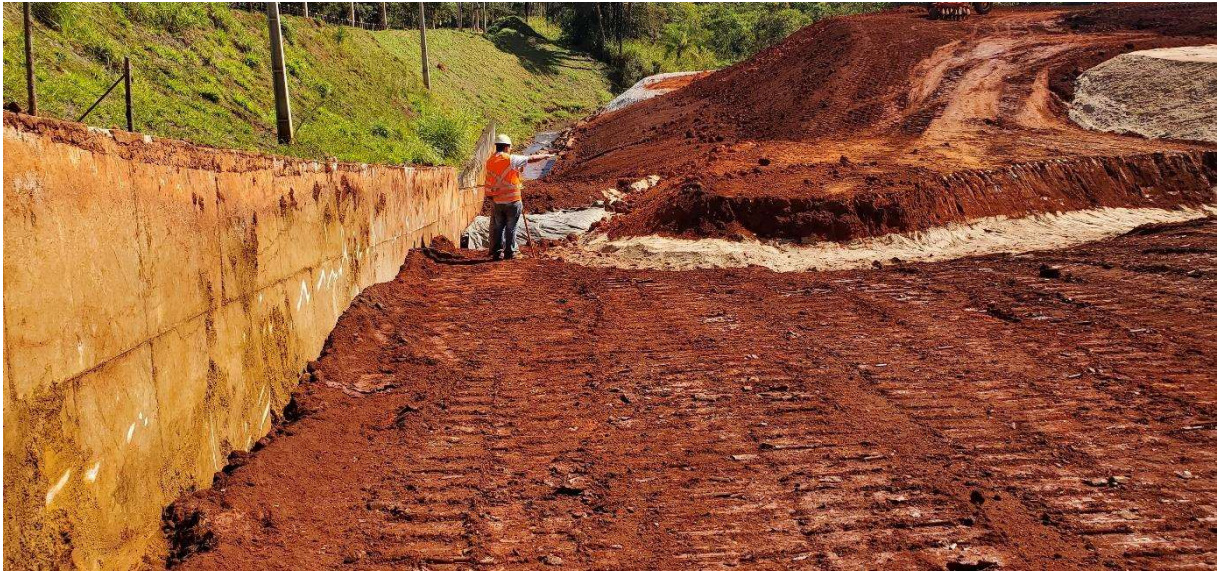
Foto 5 – Detalhe da espera do dreno lateral a parede do vertedouro

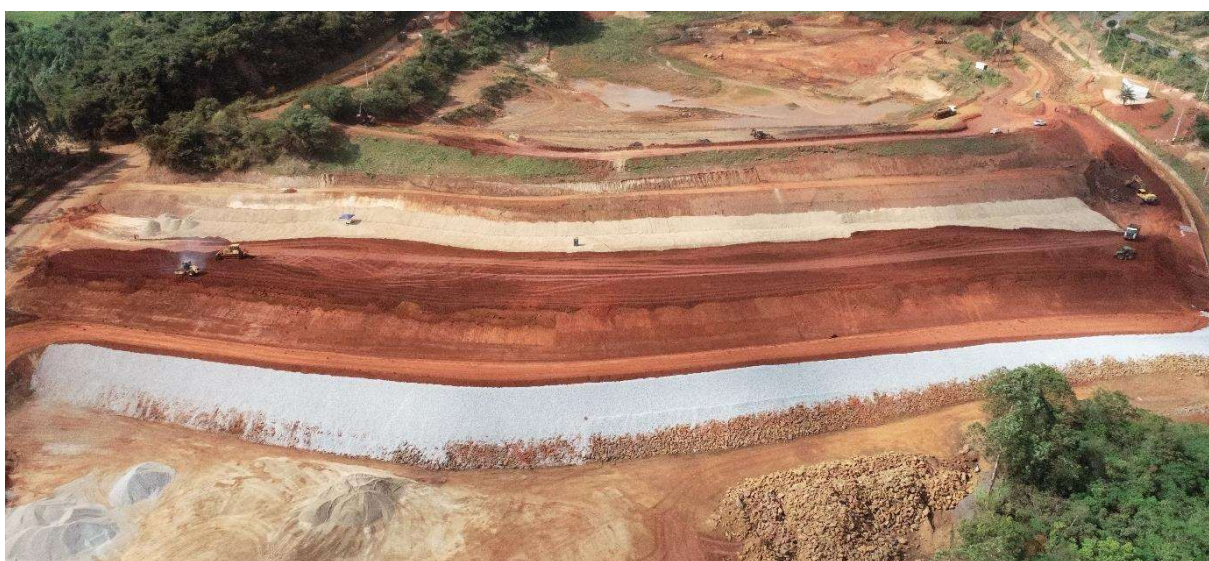
Foi finalizado o segundo banco do projeto de adequação da Barragem B1, com elevação média de 830 m, a seguir são apresentados a foto da situação atual e a seção tipo da estrutura.

Foto 6 – Finalização do segundo banco, cota média 830 metros

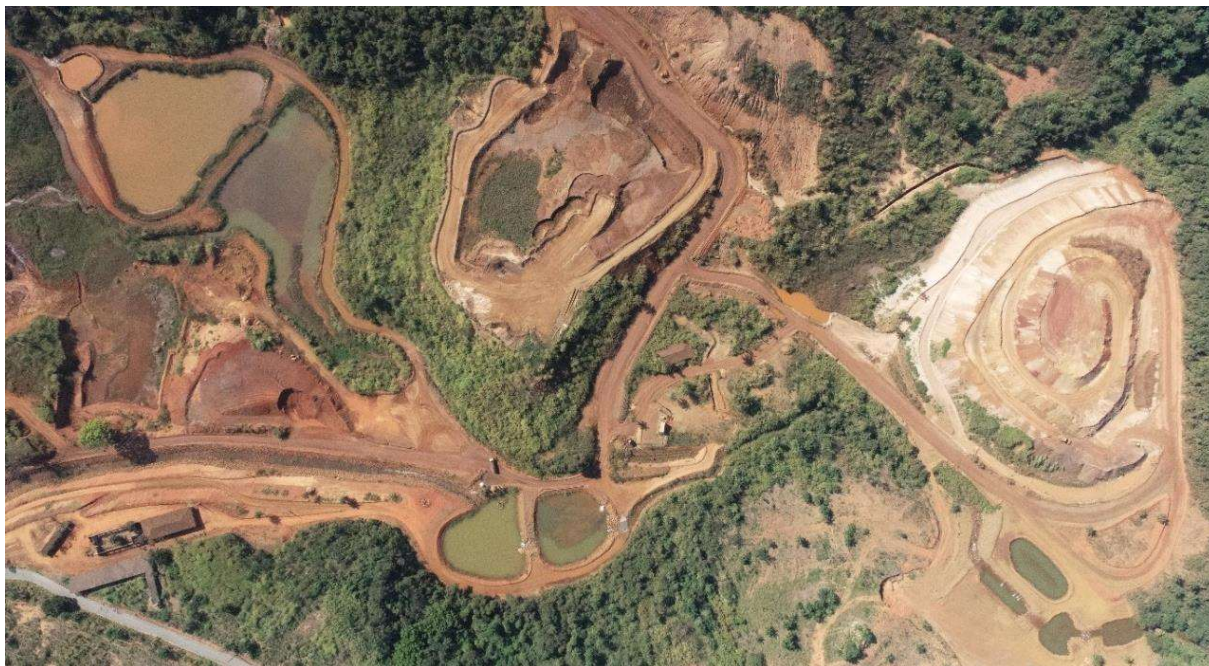
O afluente do Córrego Engenho Seco manteve o aporte de sedimentos para o sistema captação com teor de sólidos de moderado a alto. Está sendo realizada regularmente inspeção e limpeza dos sumps. A imagem a seguir mostra o sistema de captação a montante da barragem.

Foto 7 – Vista do sistema de captação e recirculação de água industrial

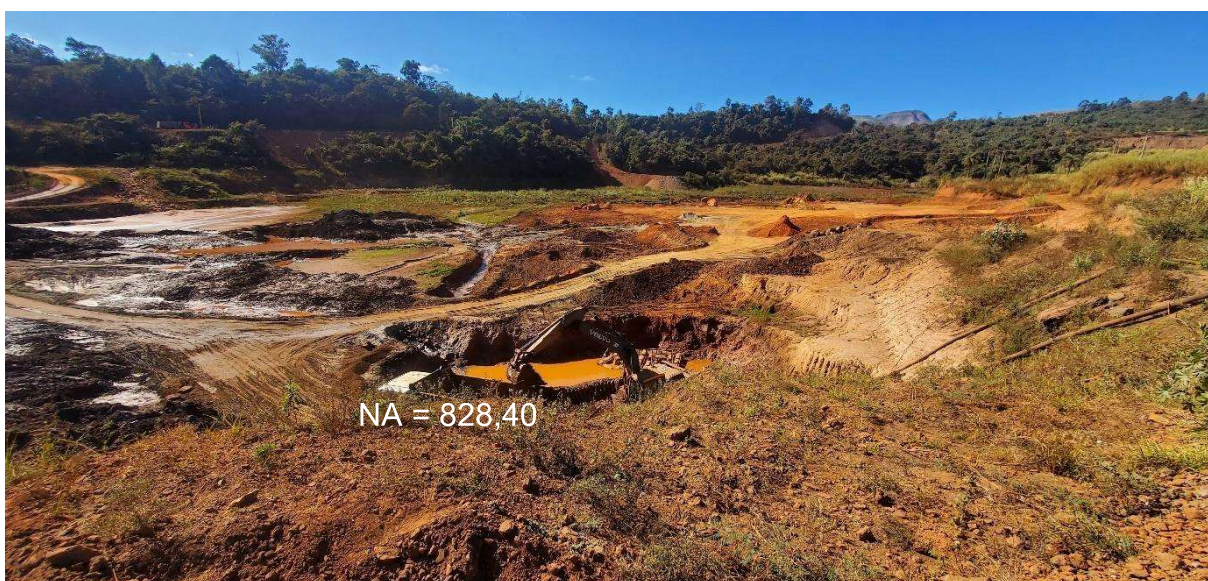
O nível d'água do reservatório encontra-se na elevação 828,40 m correspondendo a 7,60 m abaixo da crista do maciço atual (~836,00 m, após a remoção dos dois alteamentos de montante da estrutura) e 11,60 m abaixo da soleira vertente do extravasor de serviço (840,00 m), conforme apresentado na foto a seguir.

Foto 1 – Vista a montante da barragem, em destaque o NA do reservatório

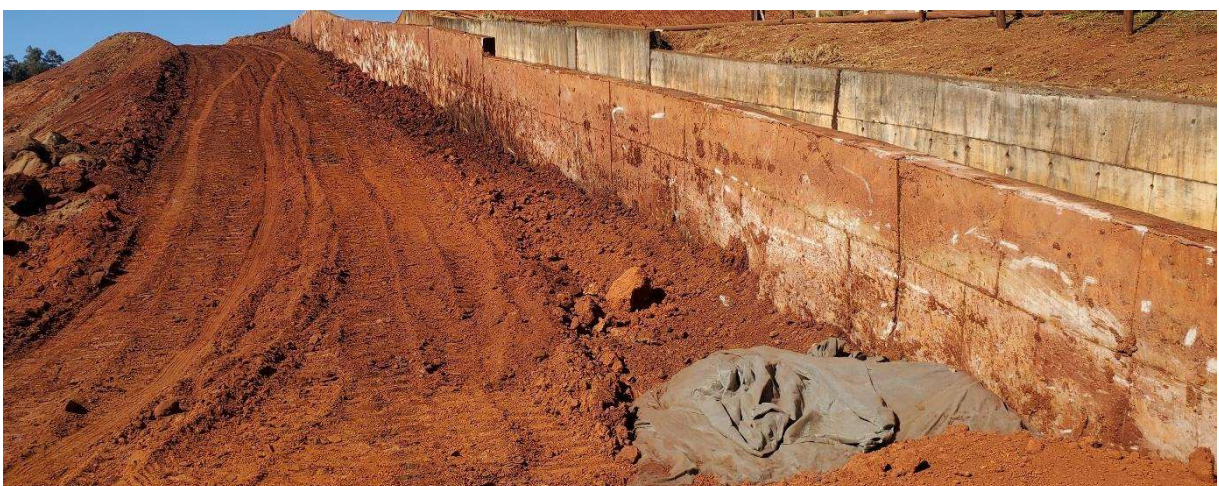
Foto 4 – Detalhe da espera do dreno lateral a parede do vertedouro

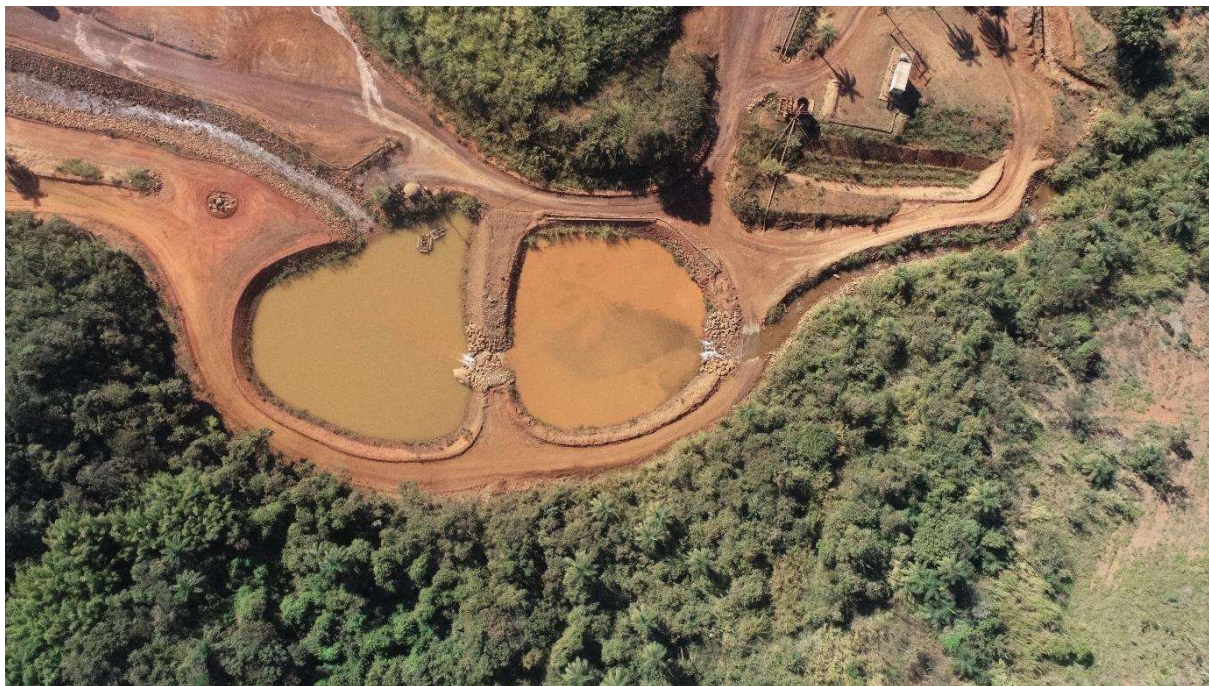
O afluente do Córrego Engenho Seco manteve o aporte de sedimentos para o sistema captação com teor moderado de sólidos. Regularmente são realizadas inspeção e limpeza dos *sumps*. A imagem a seguir mostra o sistema de captação a montante da barragem.

Foto 7 – Vista do sistema de captação e recirculação de água industrial

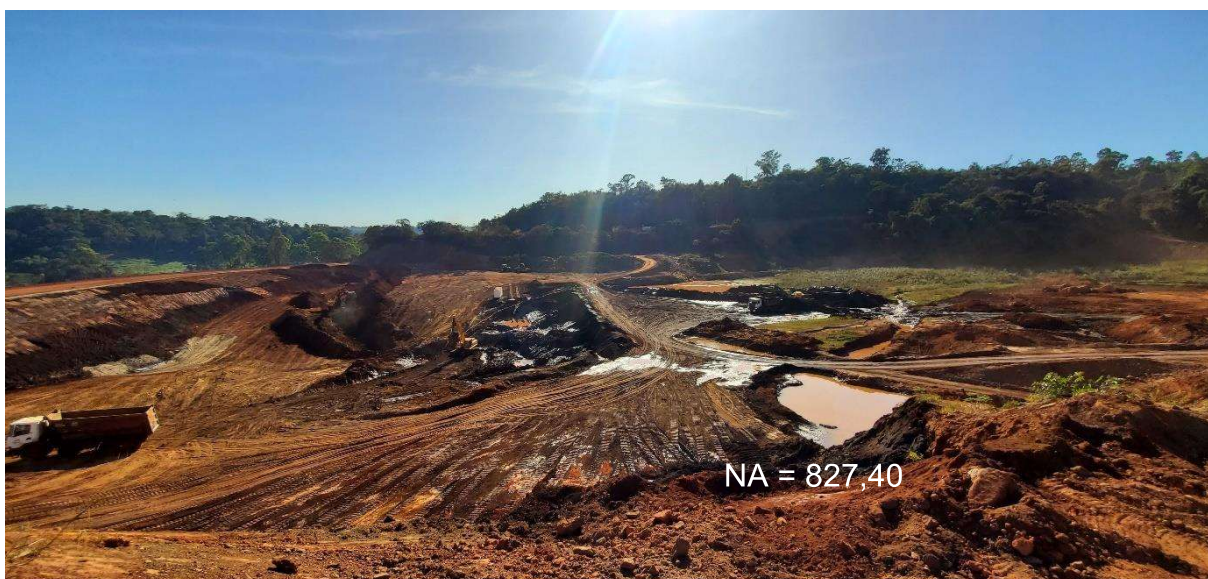
O nível d'água do reservatório encontra-se na elevação 827,40 m correspondendo a 5,60 m abaixo da crista do maciço atual (~833,00 m, após a remoção dos três metros do dique de partida) e 12,60 m abaixo da soleira vertente do extravasor de serviço (840,00 m), conforme apresentado na foto a seguir.

Foto 1 – Vista a montante da barragem, em destaque o NA do reservatório

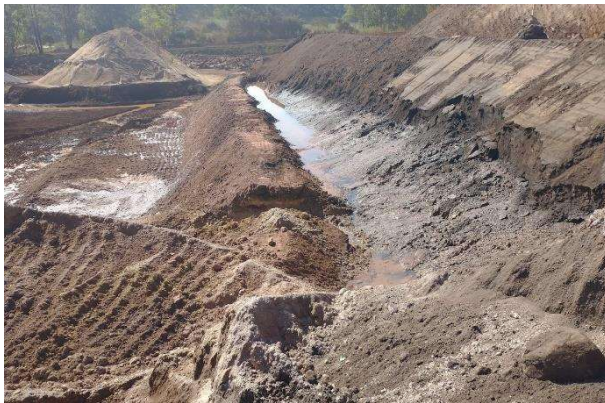
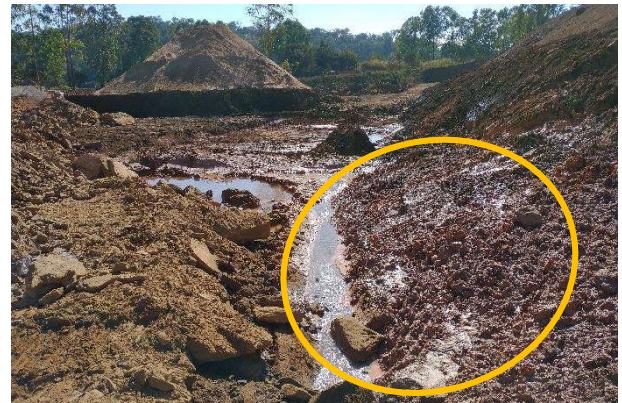
Fotos 3 e 4 – Avanço das escavações, em destaque a saturação da saia do aterro

Essas condições de saturação do maciço, foram corroboradas pelas investigações geofísicas e estudos hidrogeológicos realizados durante a execução das obras, que delimitaram zonas de baixa resistividade concentradas nas ombreiras direitas e esquerda, indicando elevado nível de saturação.

Fundamentada nessas evidências de obra e nos estudos complementares retromencionados, a GEO GRAPHOS revisou o projeto de adequação da barragem, com vistas a rebaixar as linhas de fluxo pela fundação, através da introdução de um aterro de montante a partir do nível do dique de partida, associado a uma trincheira impermeabilizante (cut-off), conforme apresentada na figura a seguir.

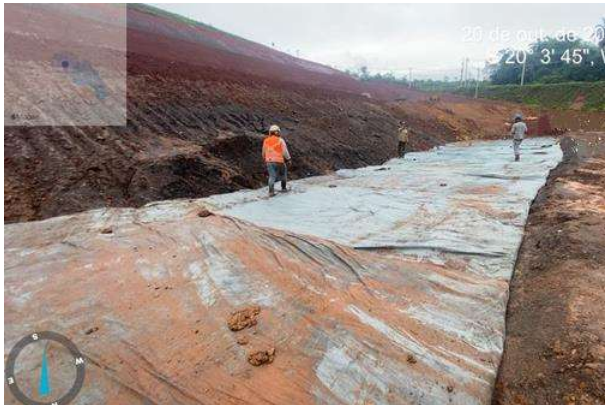
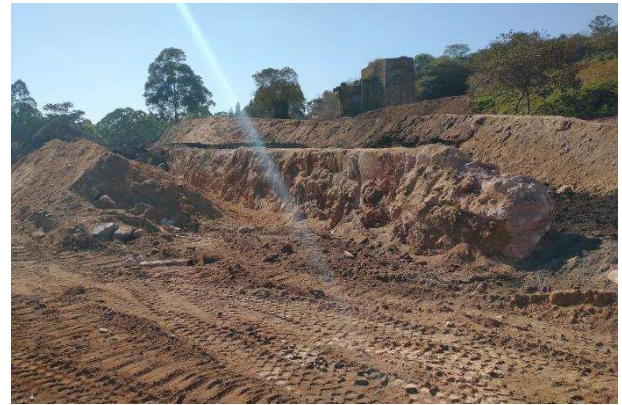
Fotos 5 e 6 – Dreno secundário e estrutura remanescente de concreto

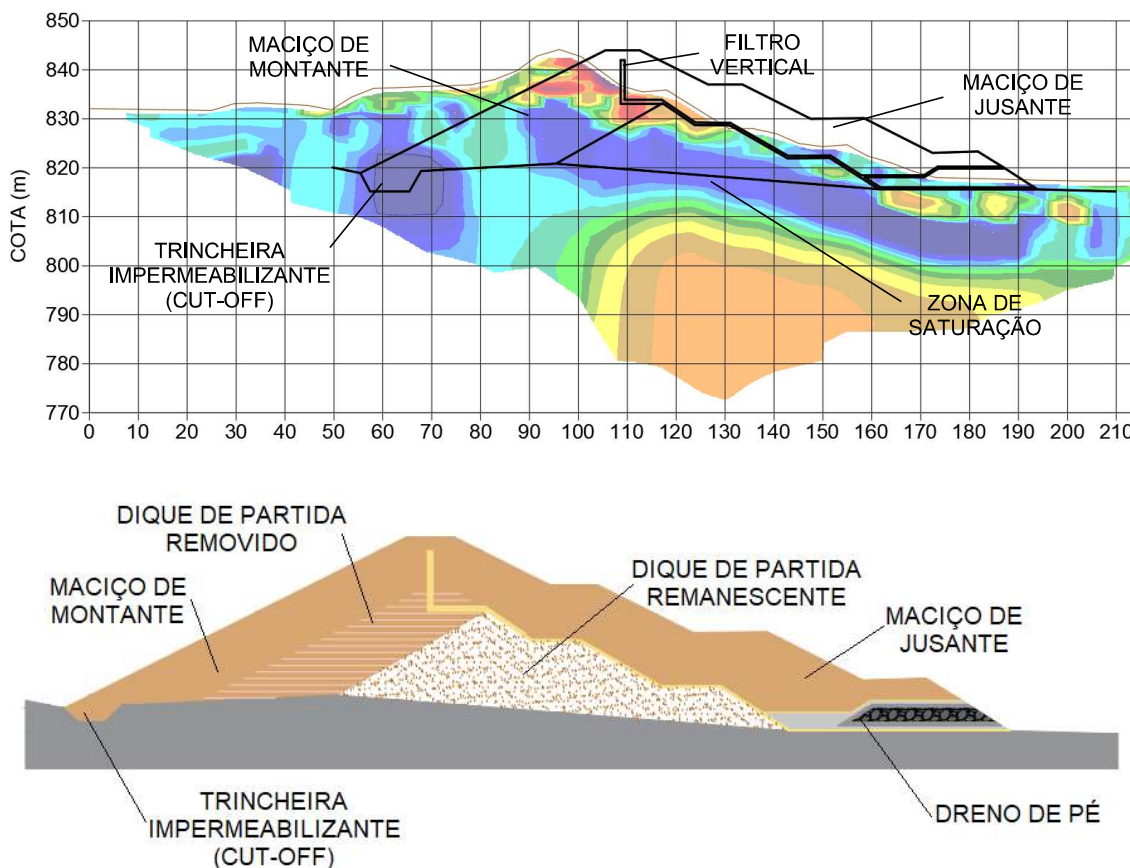
Figura 2 – Seção Tipo da hidrogeologia e revisão do projeto de adequação da Barragem B1

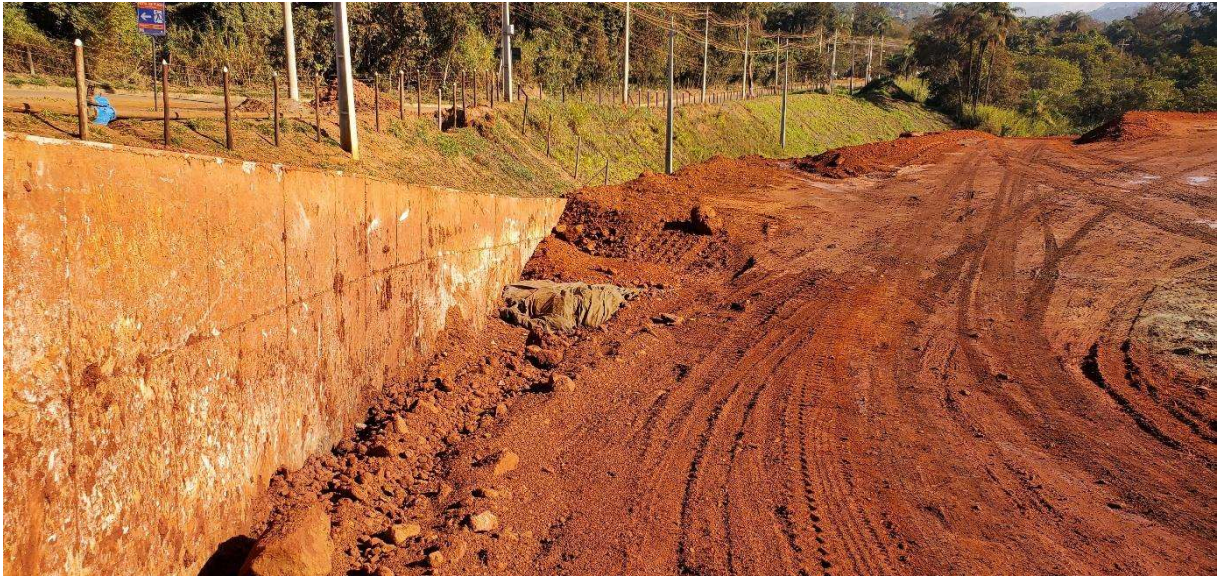
Encontra-se paralisado, aproximadamente na cota 834 m, a execução do dreno na parede do canal extravasor na ombreira esquerda. A foto a seguir mostra a espera do dreno para a sequência da execução.

Foto 7 – Detalhe da espera do dreno lateral a parede do vertedouro
