**Novembro  
2022**

**ATENDIMENTO AO ITEM 3.1 DO TERMO DE  
COMPROMISSO ASSINADO EM 22/02/2022**

**BARRAGEM B1**

**Sarzedo  
MG**

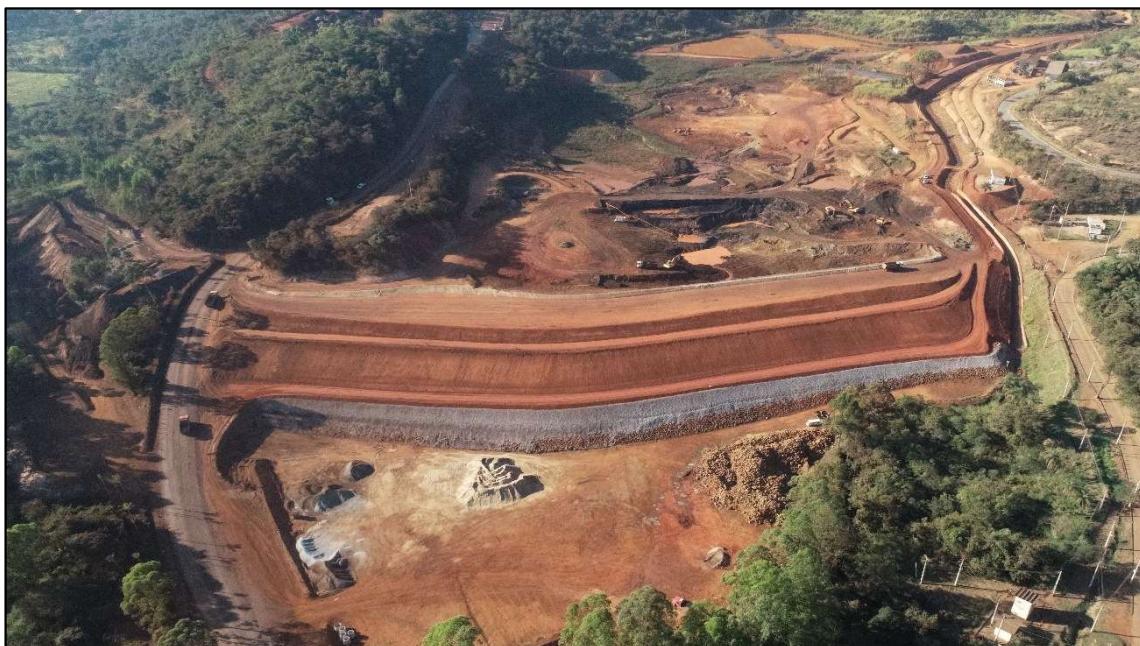
Foto 01 – Vista frontal da estrutura, notar avanço do aterro controlado e remoção dos finos no interior do reservatório. Registro em agosto de 2022.

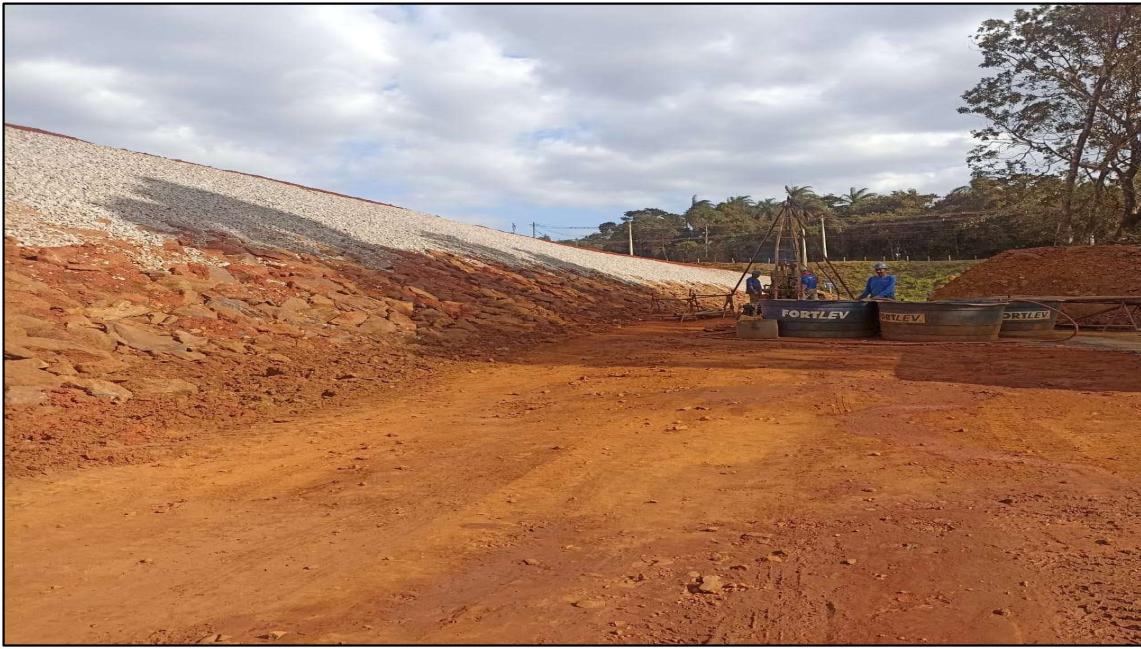
Foto 02 – Investigação geotécnica e instrumentação, notar dreno de fundo e enrocado.

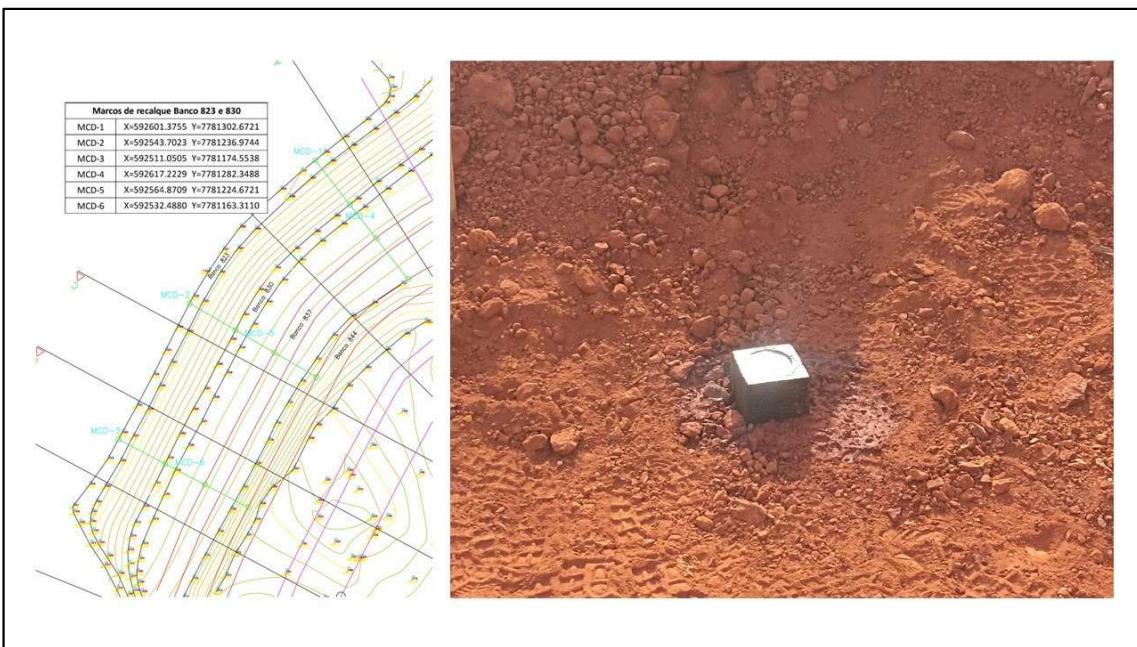
Foto 03 – Marcos de Controle de Deformação. Registro em agosto de 2022.

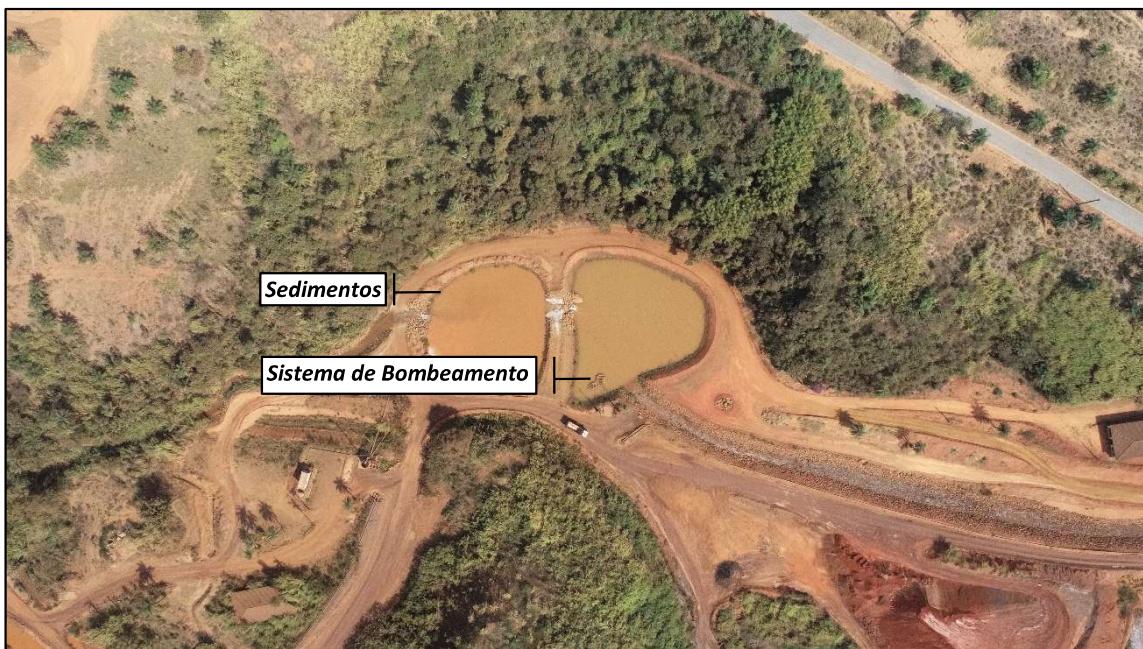
Foto 04 – Vista superior do sistema de captação e recirculação de água industrial.

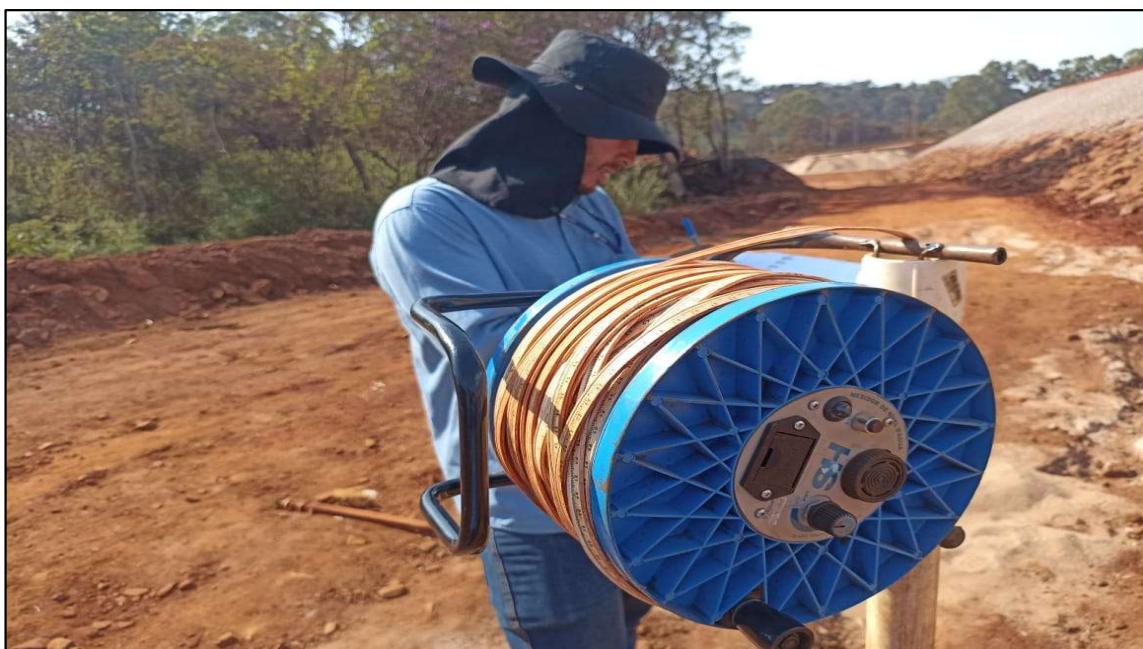
Foto 05 – Inspeção de Segurança Regular e monitoramento da instrumentação de controle. Registro em agosto de 2022.

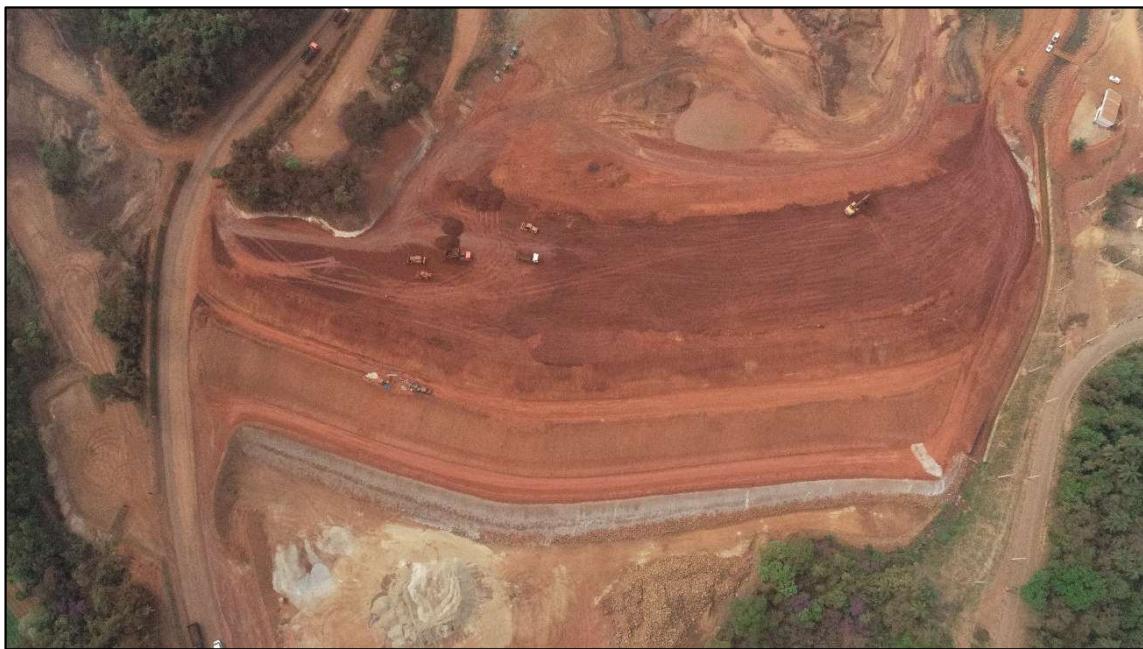
Foto 06 – Vista superior da estrutura, notar avanço no aterro controlado. Registro em setembro de 2022.

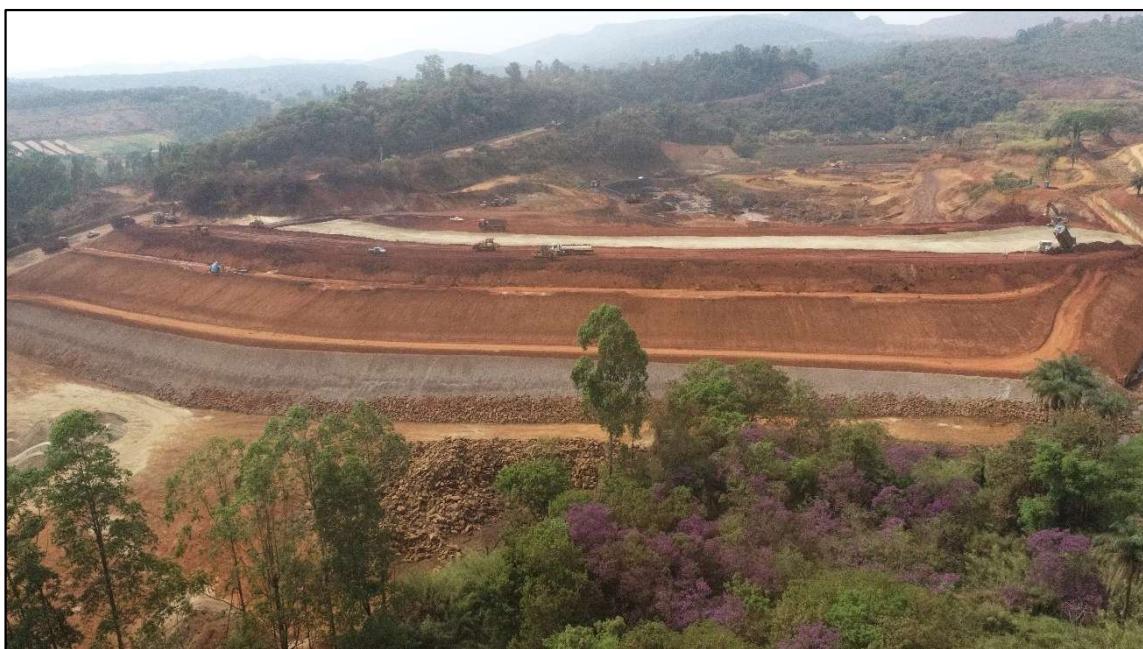
Foto 07 – Vista da estrutura a partir da ombreira esquerda, notar última fase do dreno interno. Registro em setembro de 2022.

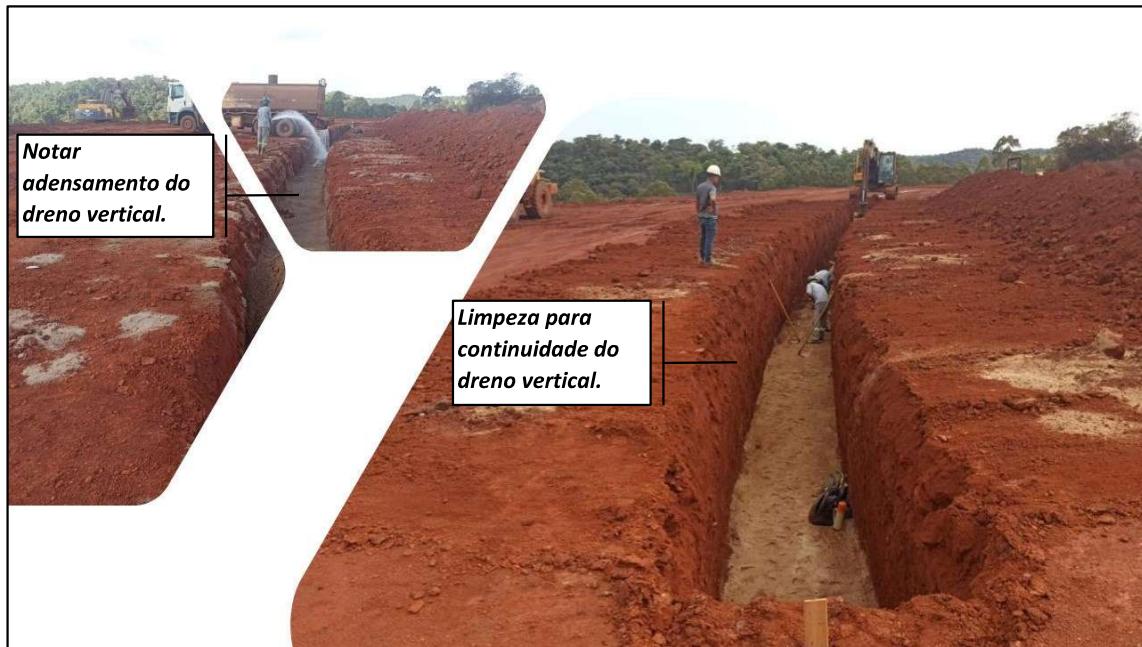
Foto 08 – Execução do dreno vertical. Registro em outubro de 2022.

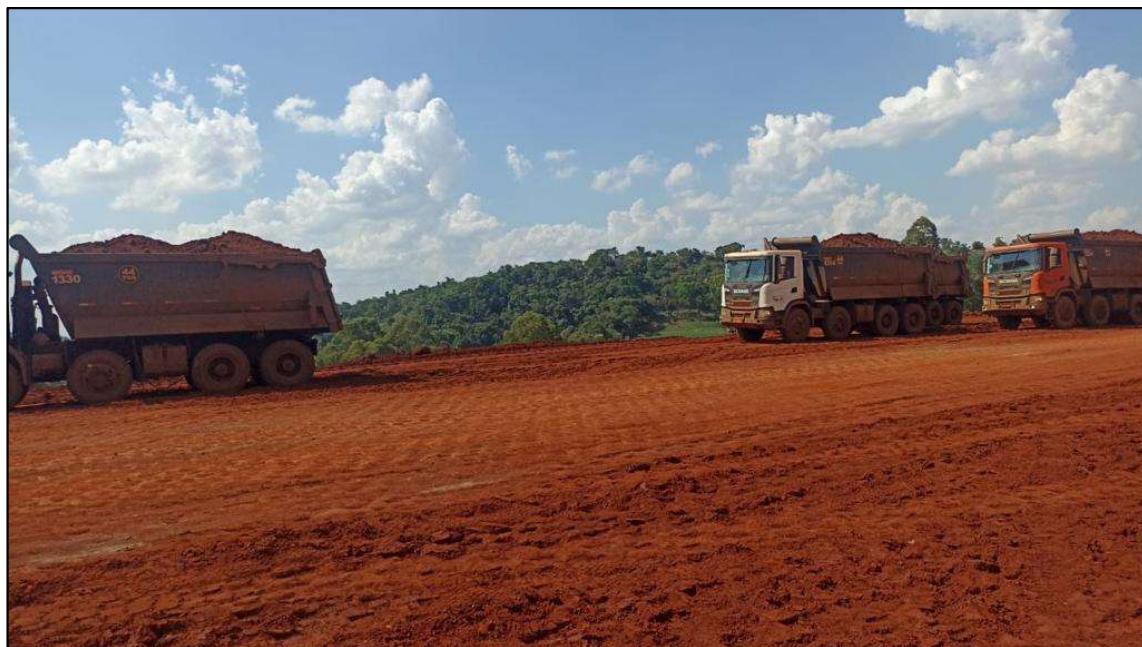
Foto 09 – Vista parcial da execução do aterro controlado. Registro em outubro de 2022.

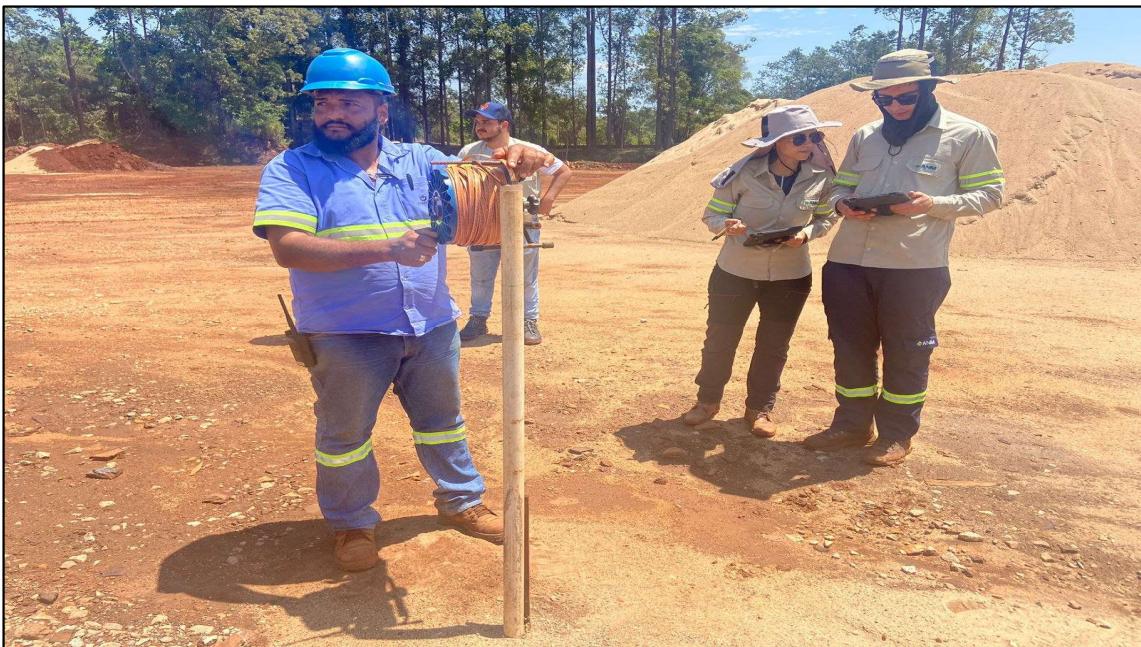
Foto 10 – Inspeção de Segurança Regular e monitoramento da instrumentação de controle. Registro em outubro de 2022.

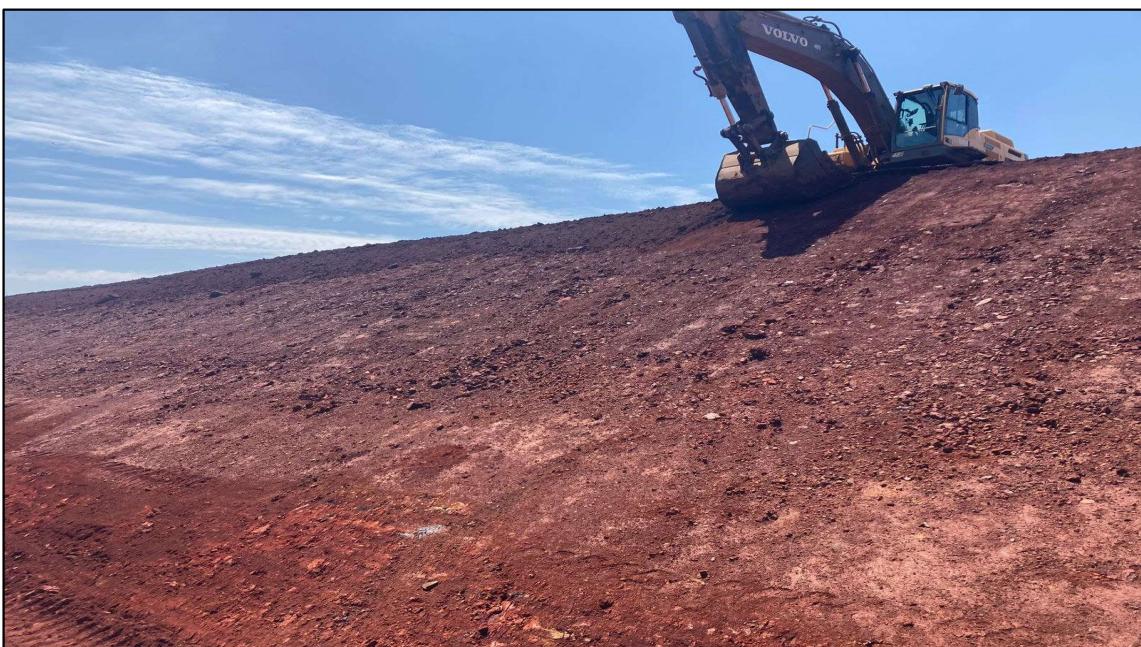
Foto 11 – Regularização dos taludes de jusante para receber a cobertura vegetal.  
Registro em outubro de 2022.

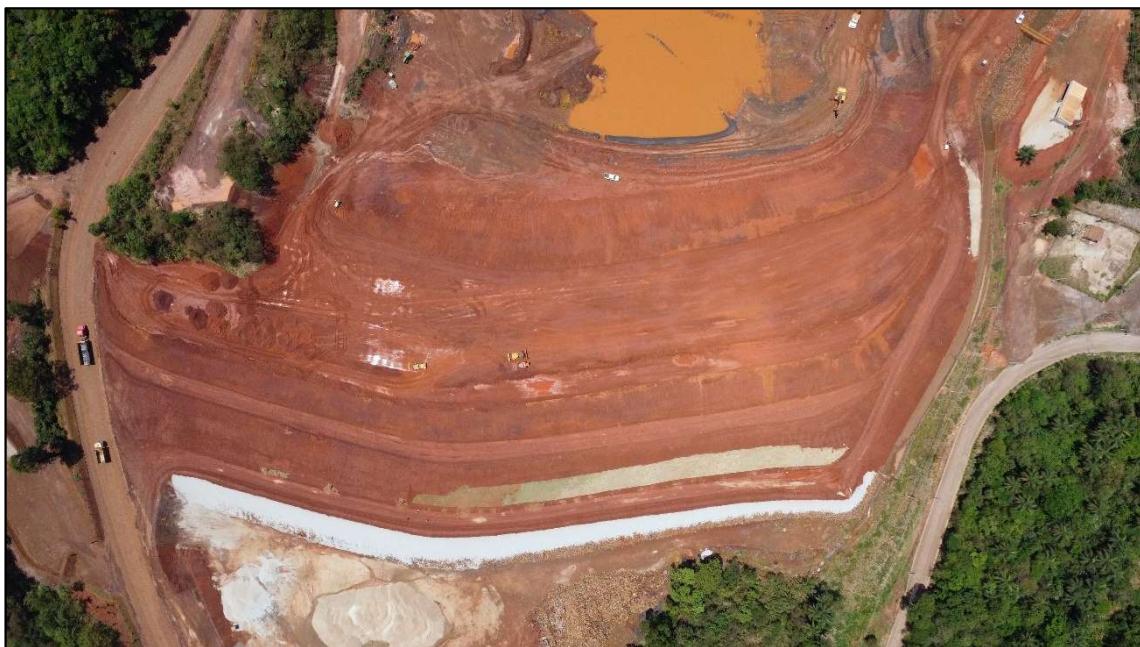
Foto 12 – Vista superior da estrutura, notar revegetação e aterro controlado em andamento. Registro em outubro de 2022.

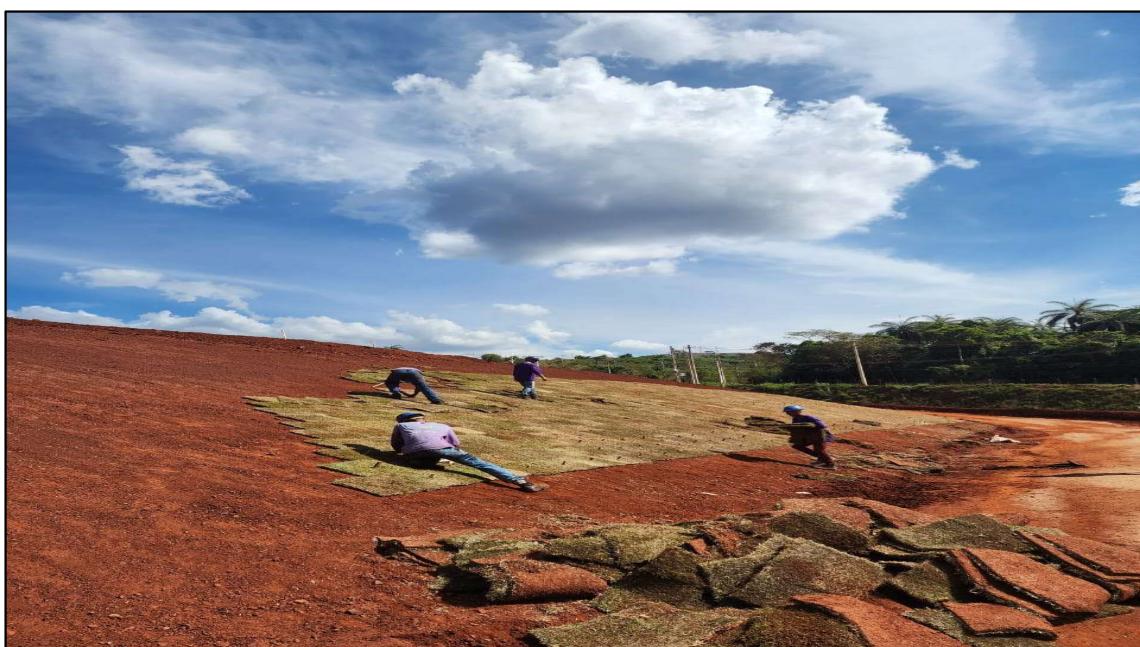
Foto 13 – Detalhe da revegetação dos taludes de jusante. Registro em outubro de 2022.

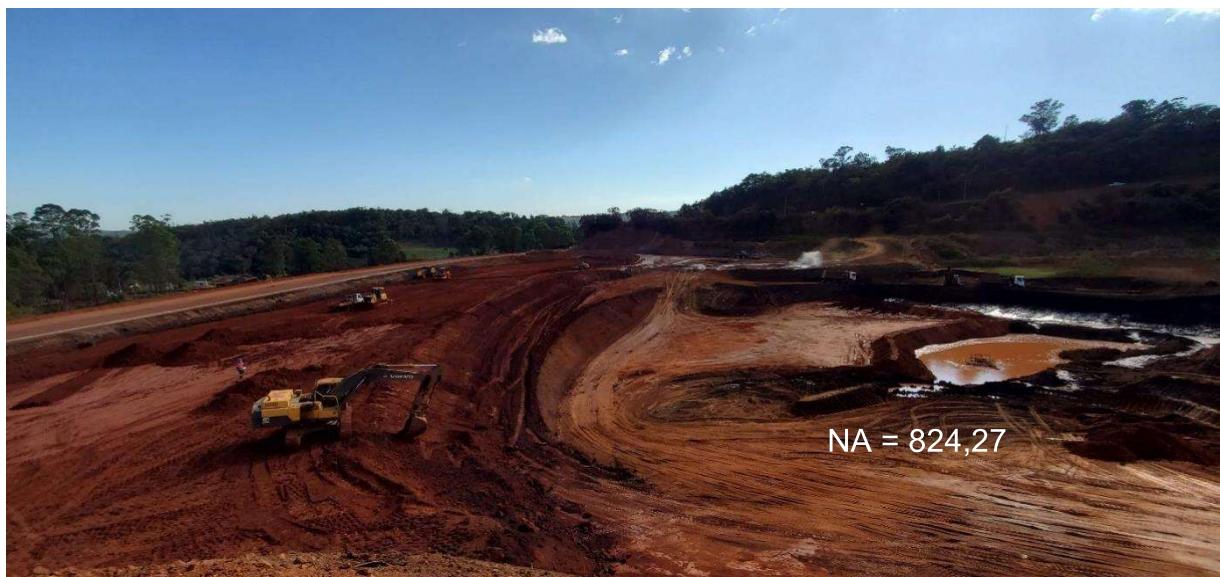
O nível d'água do reservatório encontra-se na elevação 824,27 m correspondendo a 8,73 m abaixo da crista do maciço atual (~833,00 m, após a remoção dos três metros do dique de partida) e 15,73 m abaixo da soleira vertente do extravasor de serviço (840,00 m), conforme apresentado na foto a seguir.

**Foto 1 – Vista a montante da barragem, em destaque o NA do reservatório**

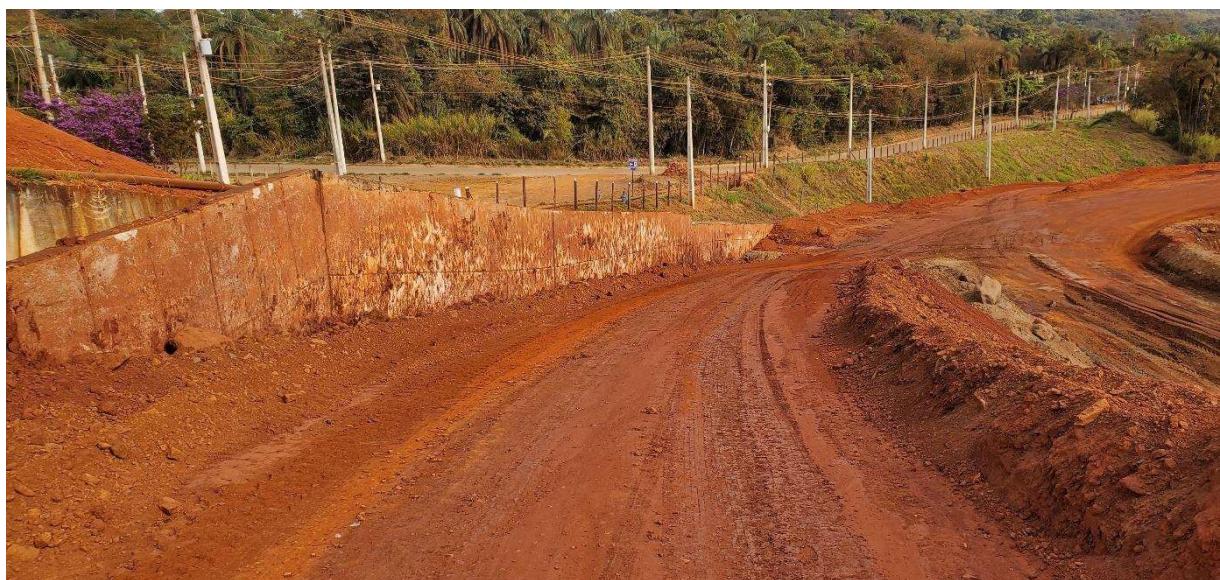
Encontra-se paralisado, aproximadamente na cota 834 m, a execução do dreno na parede do canal extravasor na ombreira esquerda. A foto a seguir mostra a espera do dreno para a sequência da execução.

**Foto 2 – Detalhe da espera do dreno lateral a parede do vertedouro**

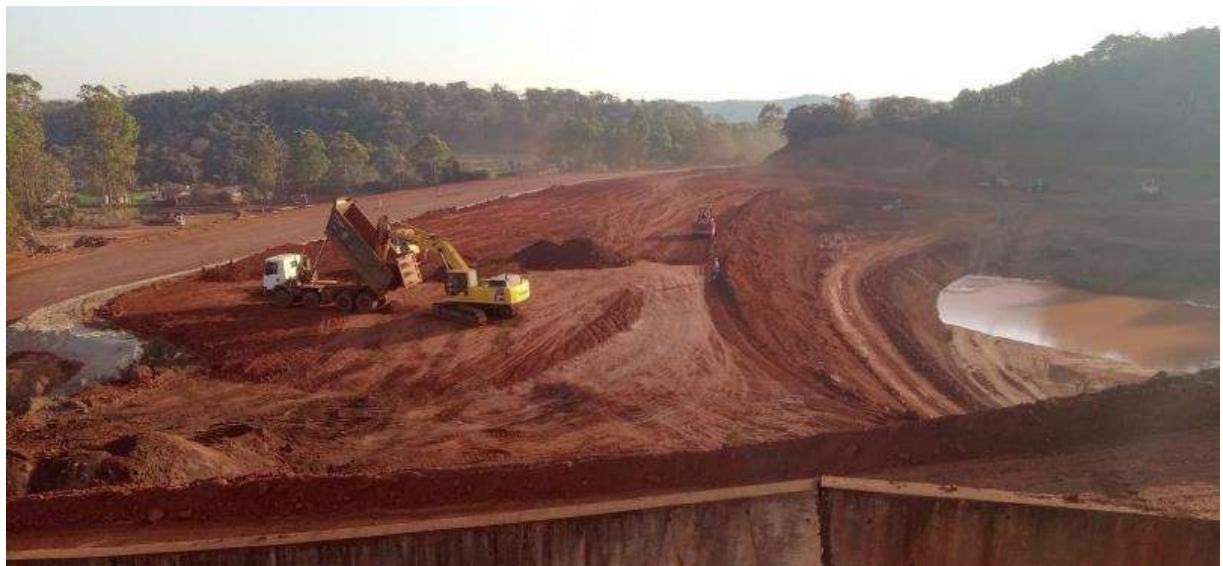
**Foto 3 – Início do terceiro banco, cota média 833 metros**

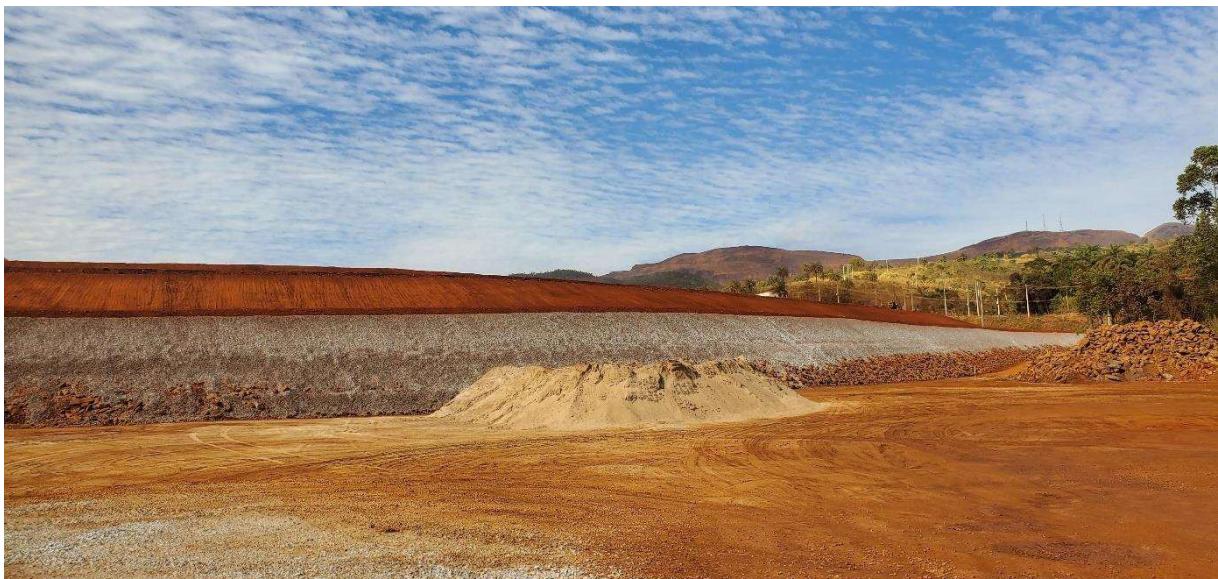
Cabe destacar que os materiais estocados estão com uma camada superficial contaminada, assim quando for retomada as atividades do aterro, deverão ser descartada essa face, garantindo a utilização do material limpo. A foto a seguir apresenta o estoque do material a jusante da estrutura.

**Foto 4 – Material estocado a jusante da estrutura**

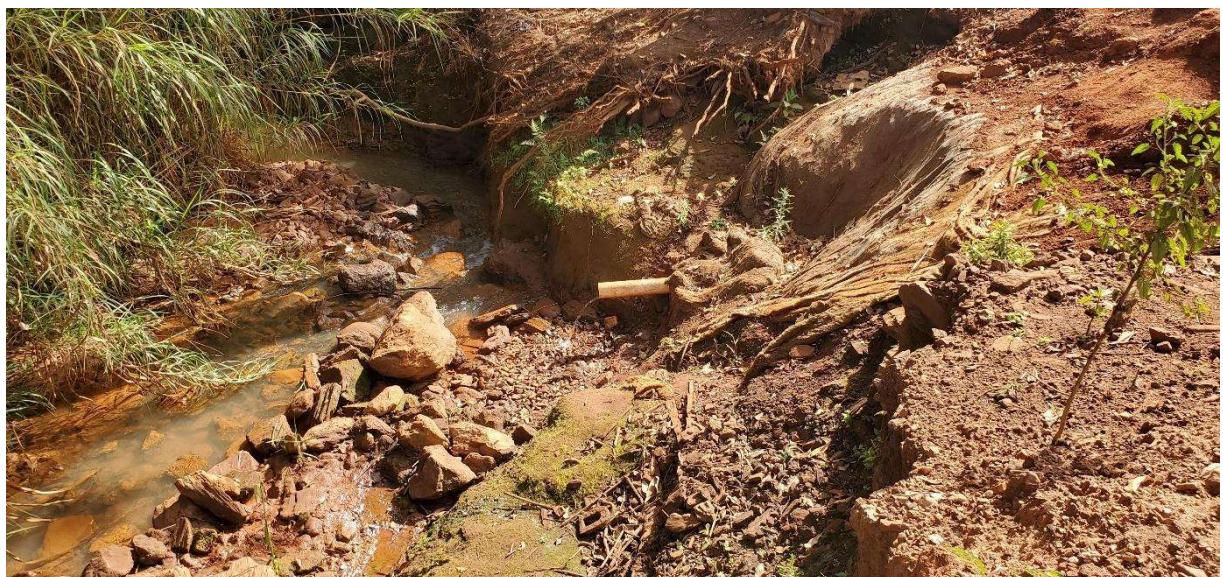
Foto 5 – Local da medição da drenagem interna da estrutura

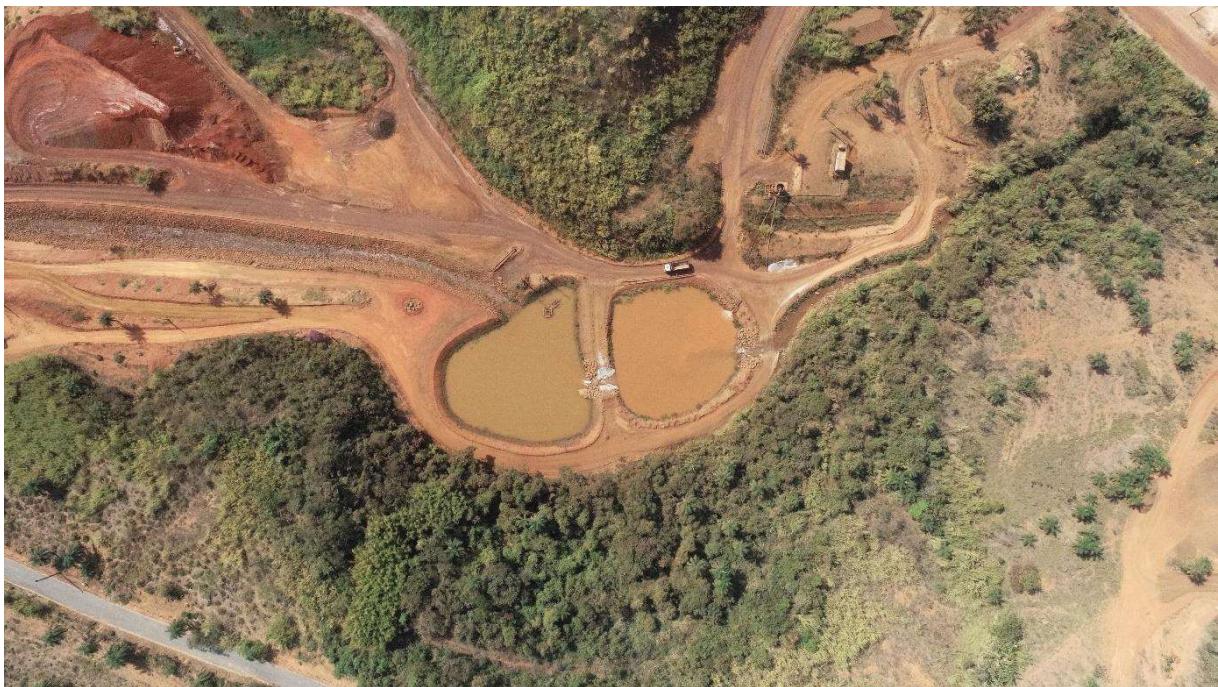
O afluente do Córrego Engenho Seco manteve o aporte de sedimentos para o sistema captação com teor moderado a alto de sólidos. Regularmente são realizadas inspeção e limpeza dos *sumps*. A imagem a seguir mostra o sistema de captação a montante da barragem.

**Foto 6 – Vista do sistema de captação e recirculação de água industrial**

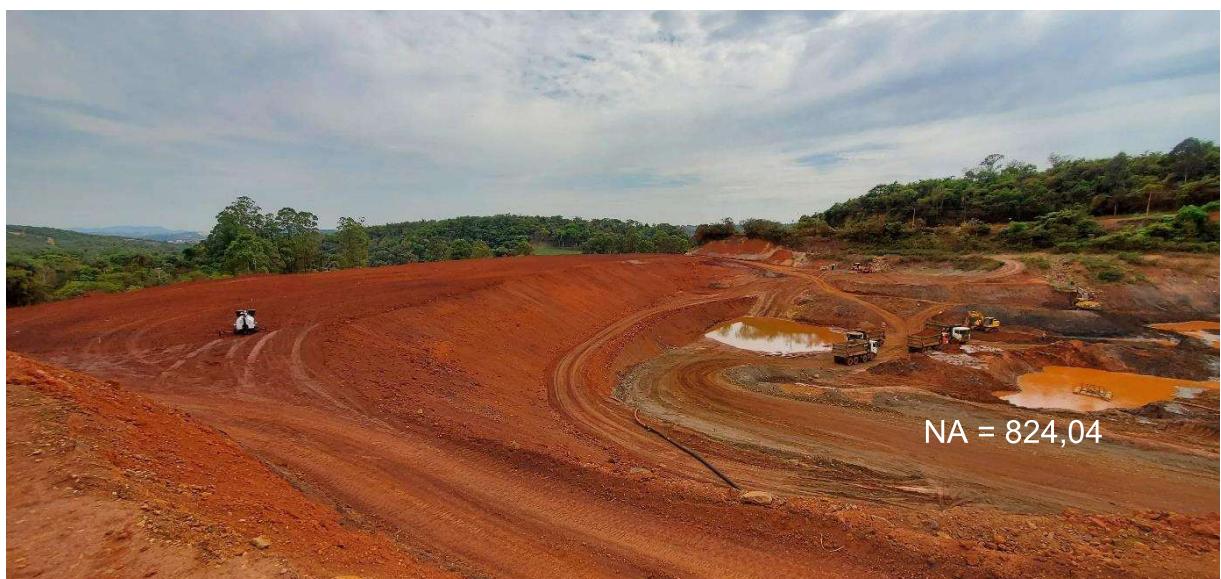
O nível d'água do reservatório encontra-se na elevação 824,04 m correspondendo a 11,96 m abaixo da crista do maciço atual (~836,00 m, após alteamento do terceiro

banco da estrutura) e 15,96 m abaixo da soleira vertente do extravasor de serviço (840,00 m), conforme apresentado na foto a seguir.

**Foto 1 – Vista a montante da barragem, em destaque o NA do reservatório**

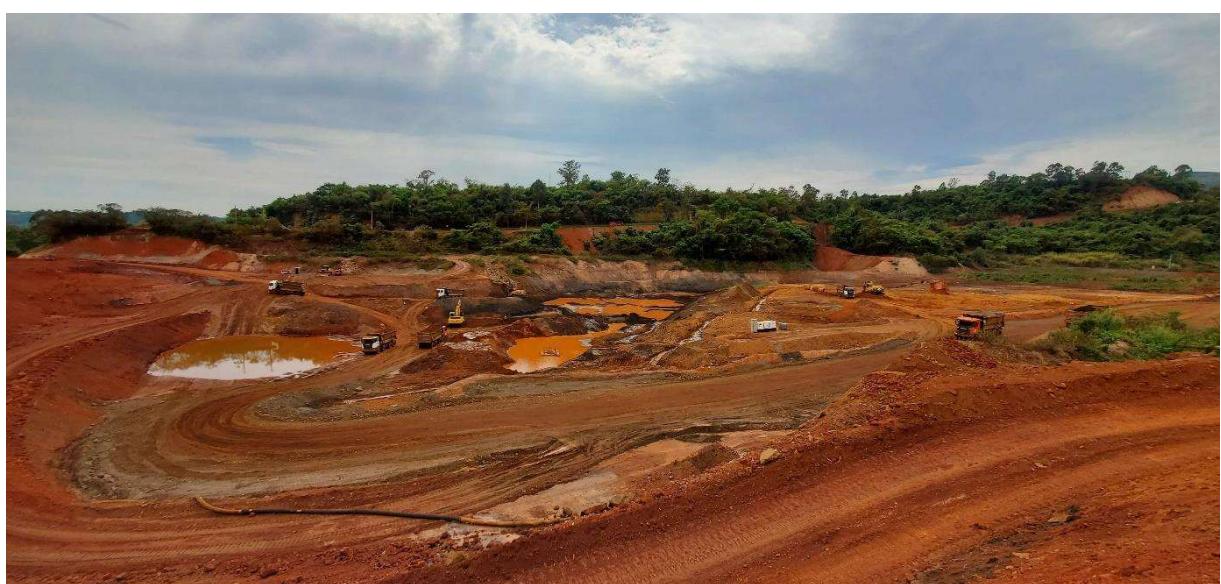
A foto a seguir apresenta a execução do desassoreamento do reservatório, com o objetivo de aumentar a sua capacidade de armazenamento.

**Foto 2 – Vista a montante da barragem, em destaque o desassoreamento do reservatório**

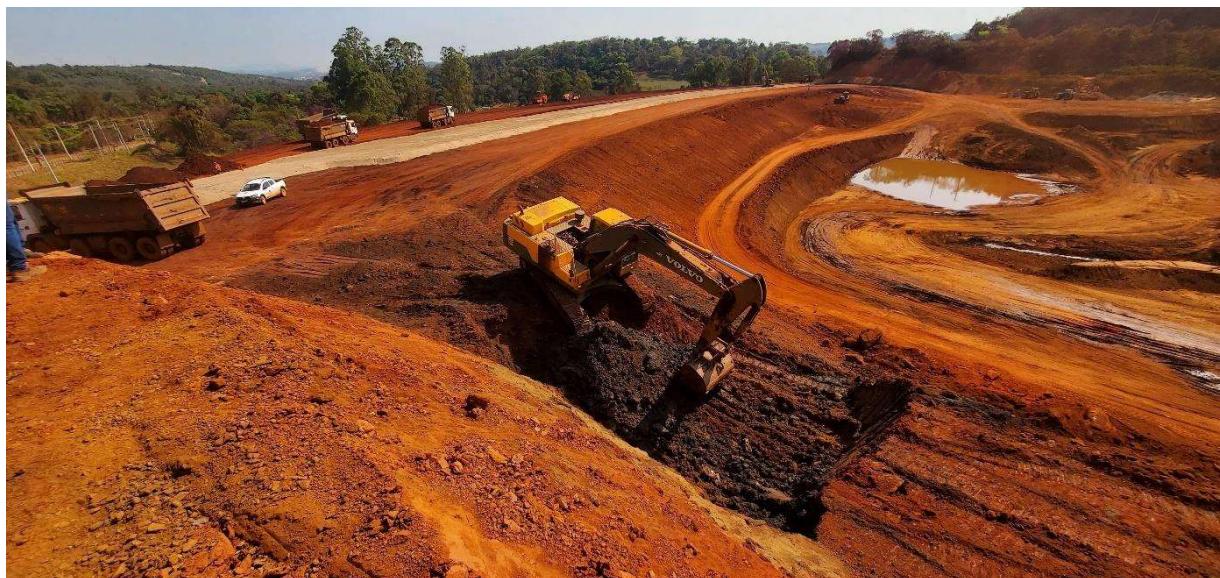
Com o avanço do aterro do terceiro banco da estrutura foi executado a escavação do maciço remanescente na ombreira esquerda, próximo a ensecadeira, conforme foto a seguir.

**Foto 3 – Vista da escavação executada na ombreira esquerda**

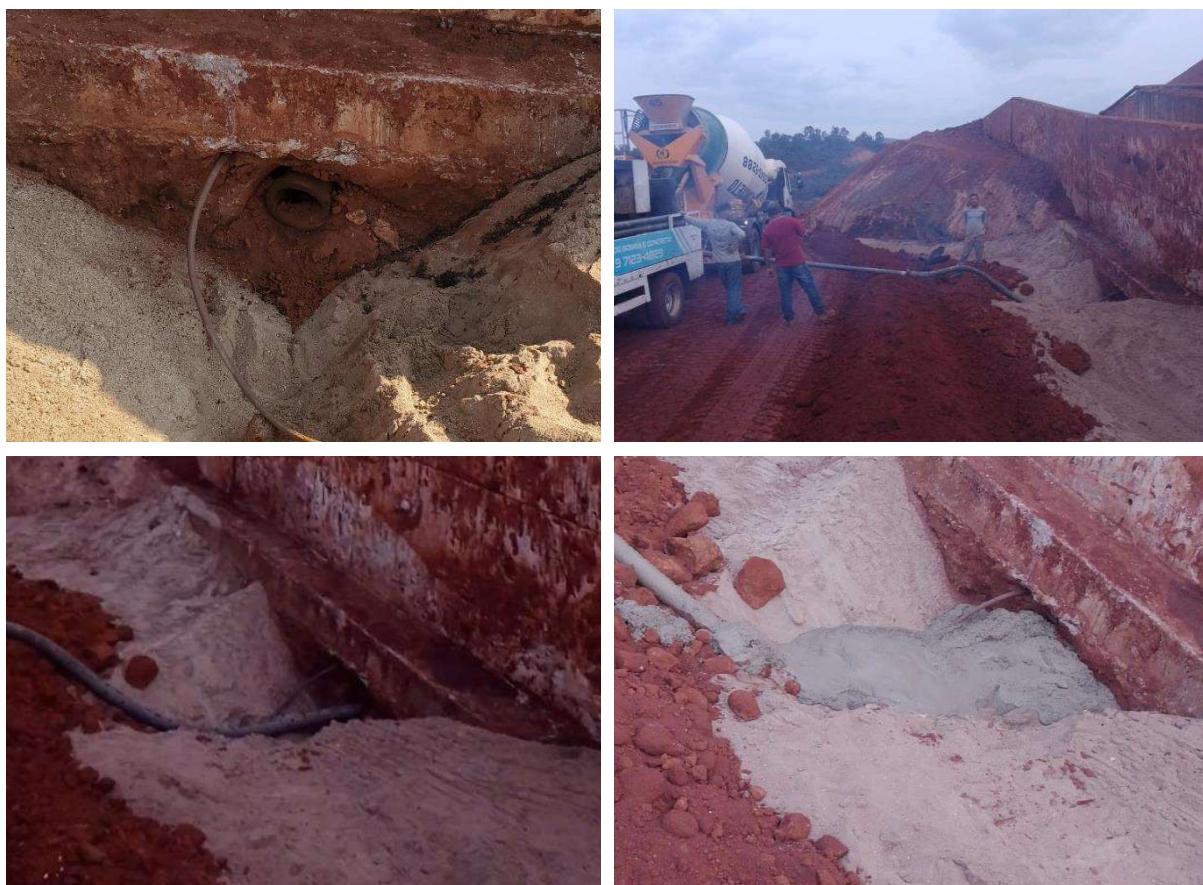
Cabe destacar que foi encontrado uma tubulação remanescente de sistema de adução abaixo do vertedouro existente, o qual foi preenchido com concreto em toda sua seção, até sua completa obstrução. As fotos a seguir apresentam as etapas de execução deste procedimento.

**Fotos 4, 5, 6 e 7 – Etapas da execução do preenchimento com concreto do canal adução**

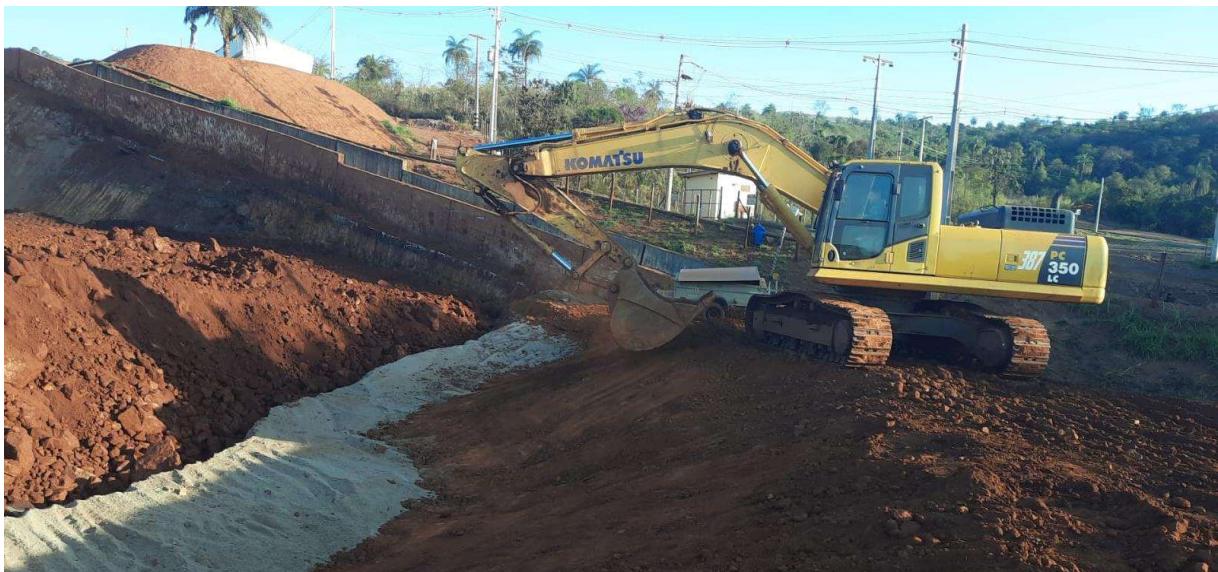
Foi finalizado o dreno na parede do canal extravasor, na ombreira esquerda, na cota 834 m, aproximadamente. Posteriormente, em meados do mês de setembro, o dreno foi conectado com a drenagem interna da estrutura, através do tapete drenante, conforme apresentado na figura a seguir.

Foto 8 – Detalhe da execução do tapete drenante conectado com o dreno do vertedouro

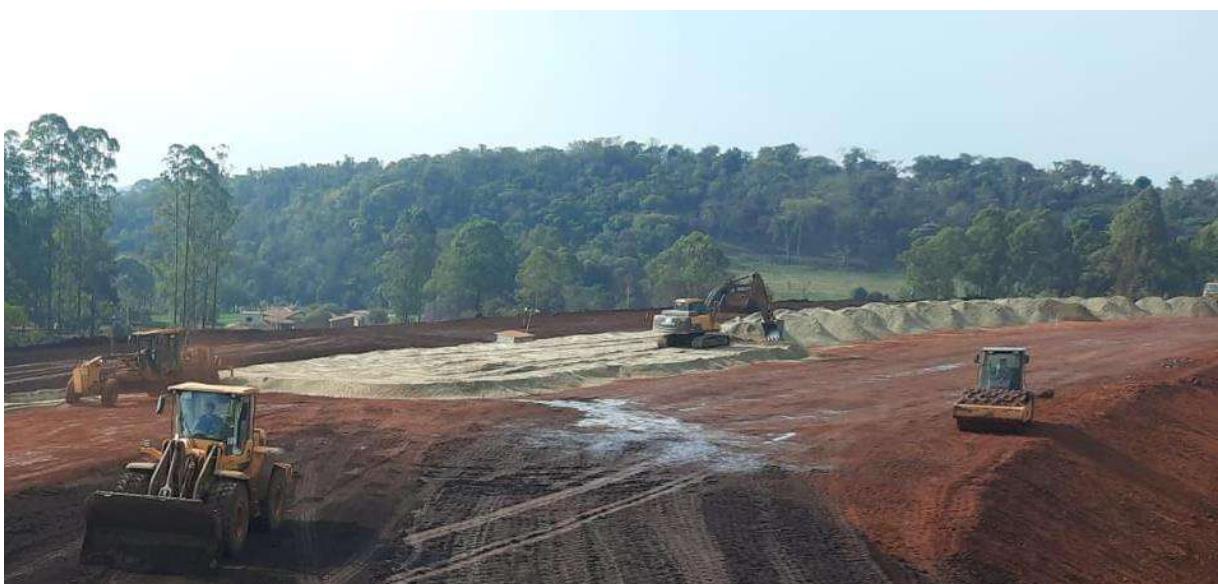
Com a execução do aterro de montante até a cota do aterro de jusante, aproximadamente 833 m, foi retomado o filtro vertical/sub-horizontal da estrutura. Cabe destacar que na retomada da execução do filtro de areia, foi removida a camada superficial, garantindo que a conexão do filtro não fosse em material contaminado. A foto a seguir apresenta a execução do filtro.

Foto 9 – Execução do filtro vertical/sub-horizontal da estrutura

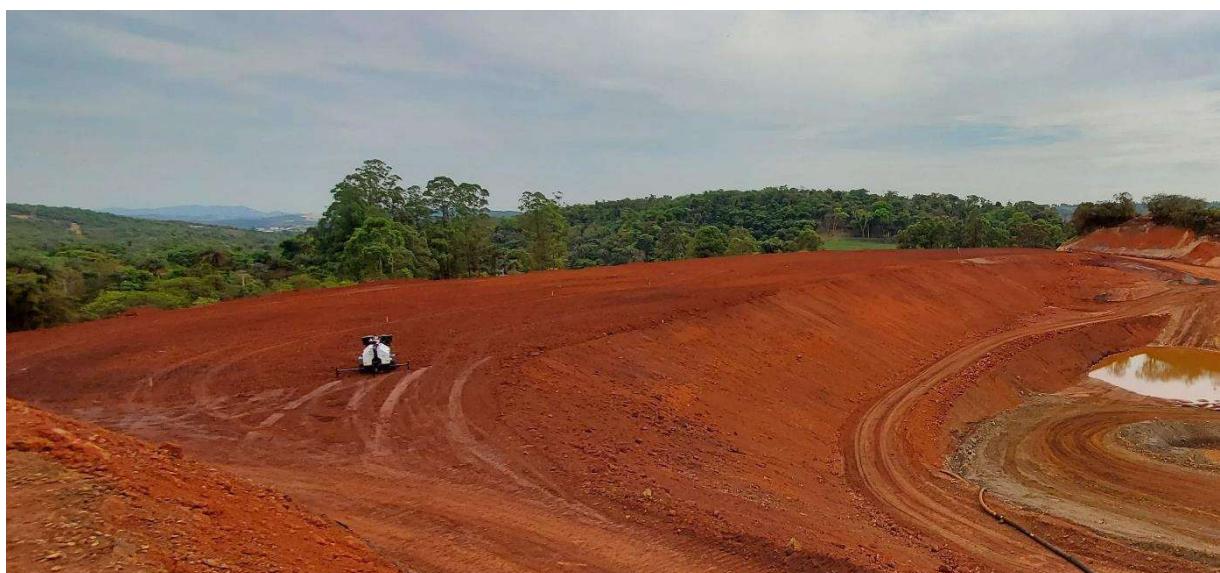
**Foto 10 – Continuação do terceiro banco, cota média 836 metros**

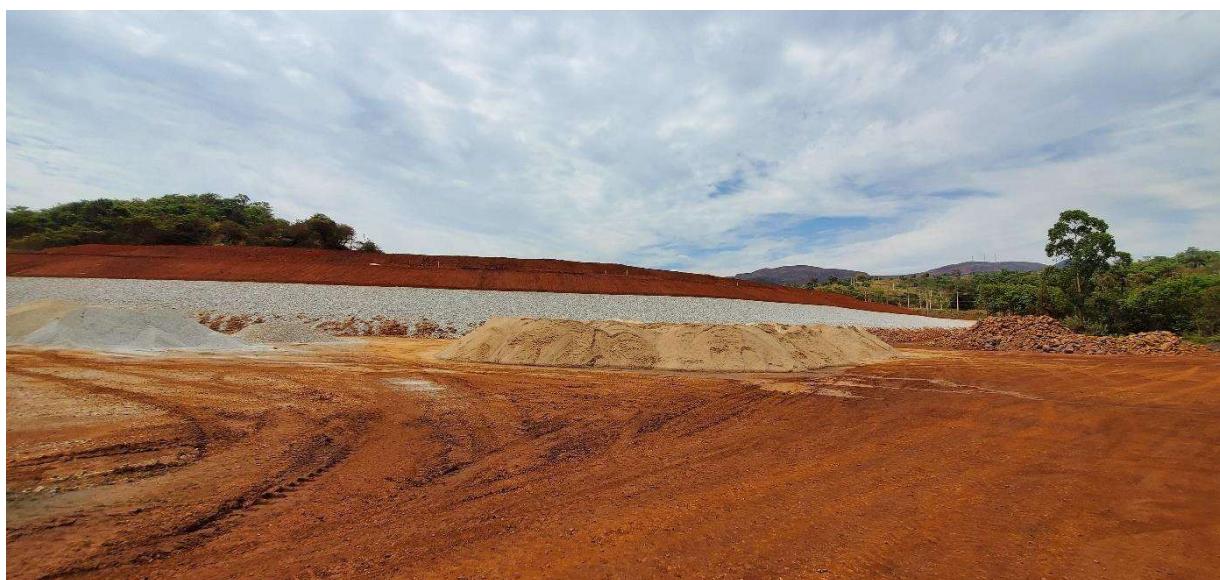
Cabe destacar que na retomada da execução do filtro vertical/sub-horizontal foram descartados a camada superficial do material estocado, garantindo a utilização de material descontaminado. A foto a seguir apresenta o estoque do material a jusante da estrutura.

**Foto 11 – Material estocado a jusante da estrutura**

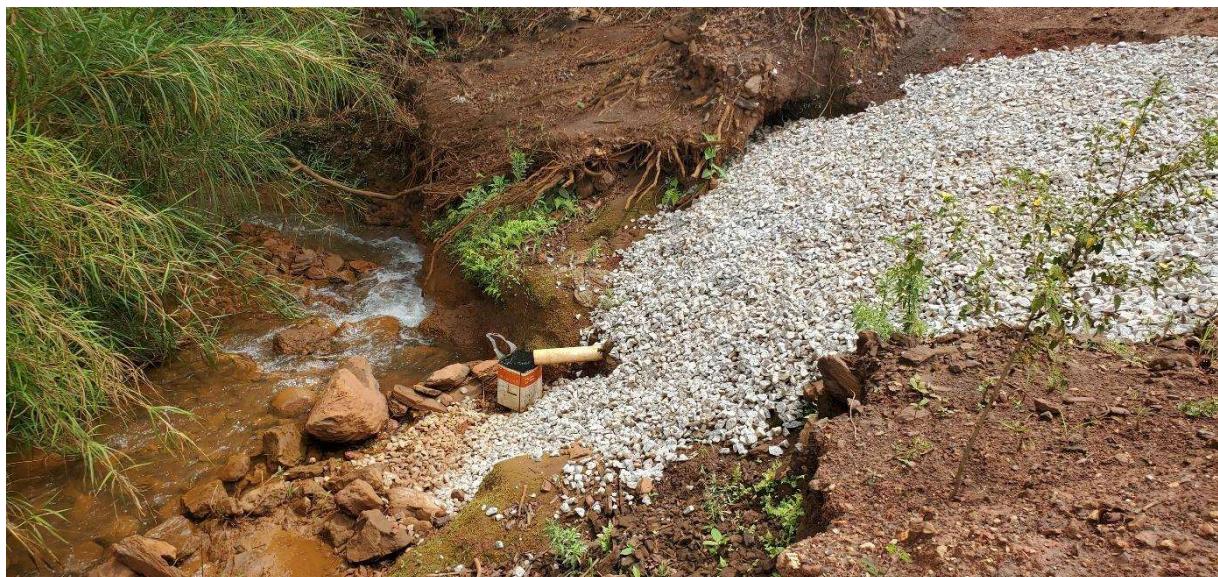
**Foto 12 – Local da medição da drenagem interna da estrutura**

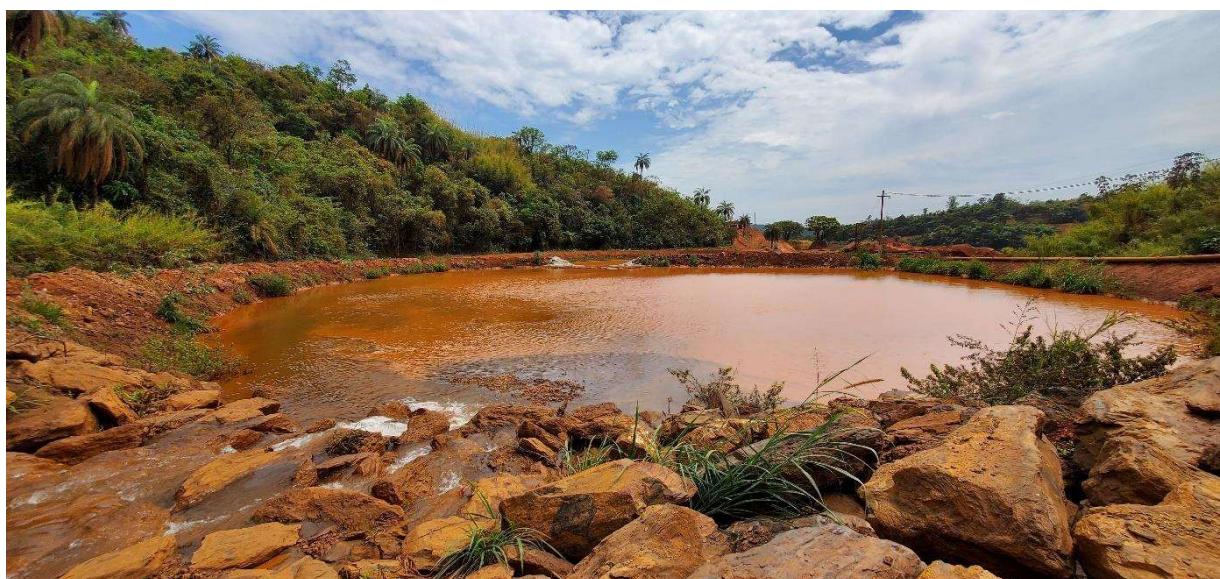
O afluente do Córrego Engenho Seco manteve o aporte de sedimentos para o sistema captação com teor moderado a alto de sólidos. Regularmente são realizadas inspeção e limpeza dos *sumps*. A imagem a seguir mostra o sistema de captação a montante da barragem.

Foto 13 – Vista do sistema de captação e recirculação de água industrial
