**Novembro  
2022**

**ATENDIMENTO AO ITEM 3.1 DO TERMO DE  
COMPROMISSO ASSINADO EM 22/02/2022**

**BARRAGEM B1**

**Sarzedo  
MG**

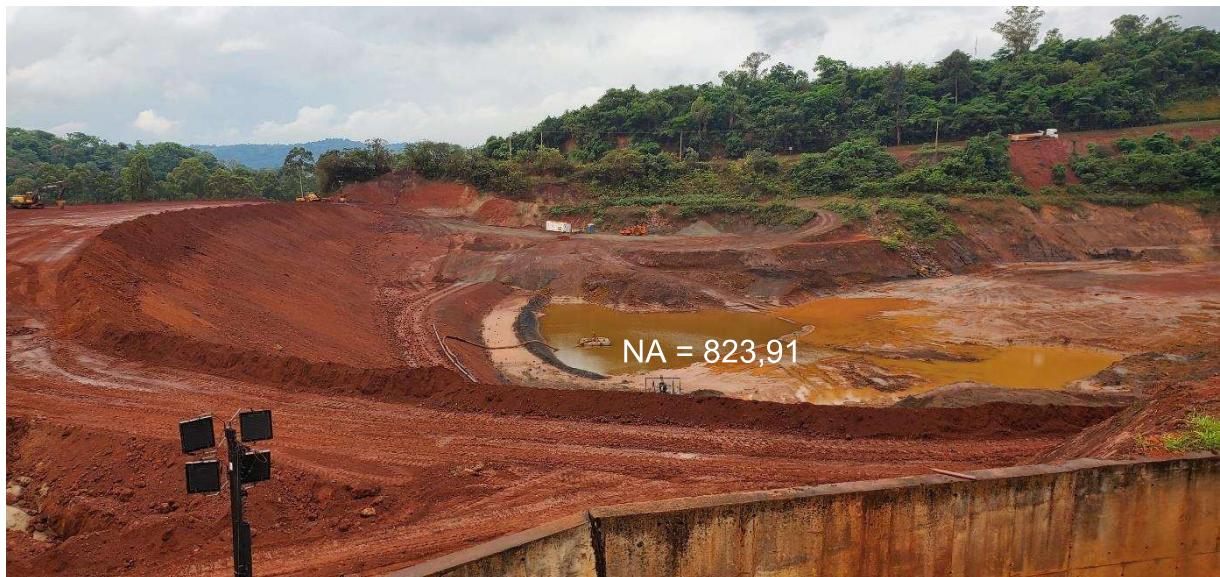
O nível d'água do reservatório encontra-se na elevação 823,91 m correspondendo a 14,59 m abaixo da crista do maciço atual (~838,50 m, início do último alteamento da estrutura) e 16,09 m abaixo da soleira vertente do extravasor de serviço (840,00 m), conforme apresentado na foto a seguir.

**Foto 1 – Vista a montante da barragem, em destaque o NA do reservatório**

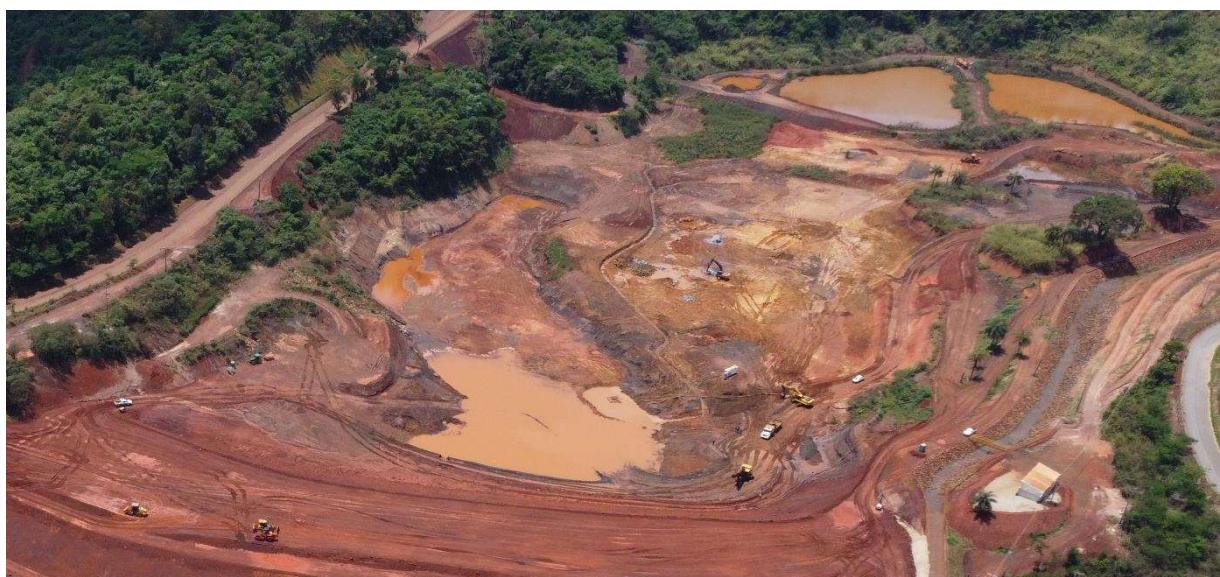
**Foto 2 – Vista a montante da barragem, em destaque o desassoreamento do reservatório**

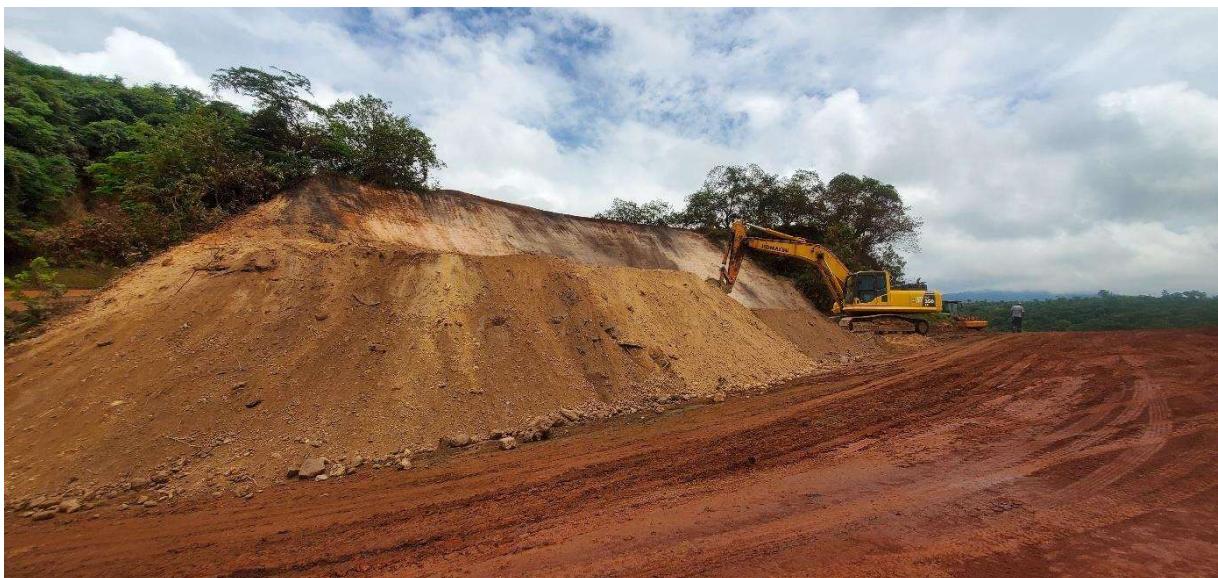
**Foto 3 – Vista da escavação executada na ombreira direita**

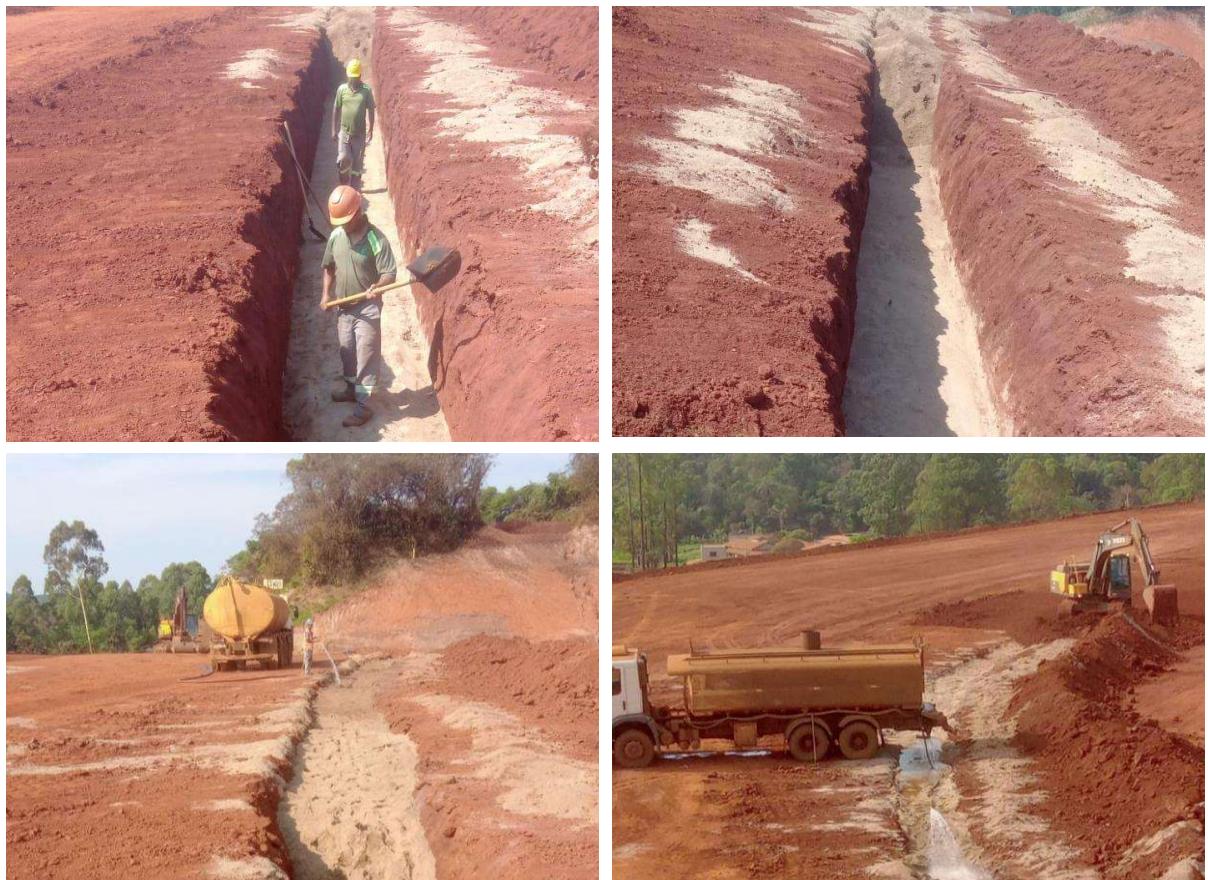
**Fotos 4, 5, 6 e 7 – Execução do filtro vertical da estrutura**

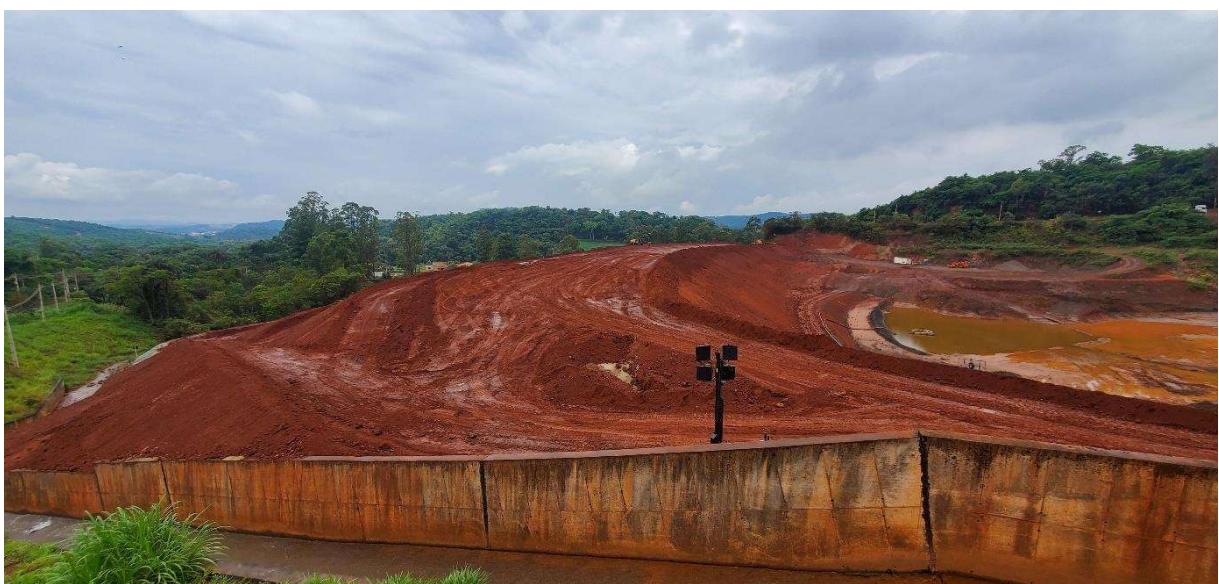
**Foto 8 – Aterro do último banco, cota média 839 metros**

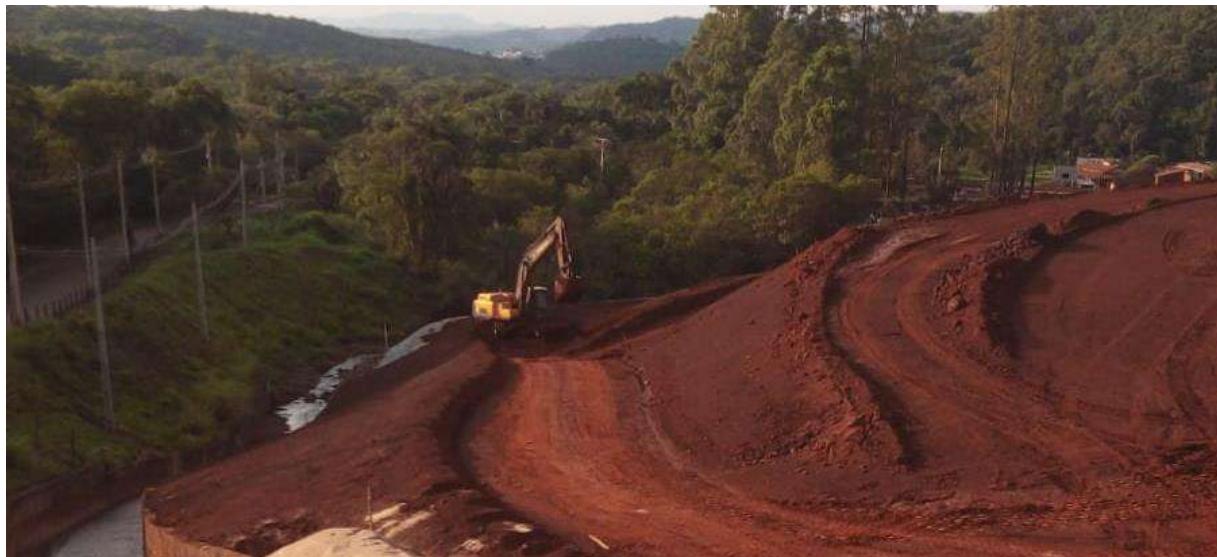
**Foto 9 – Regularização do acesso na ombreira esquerda**

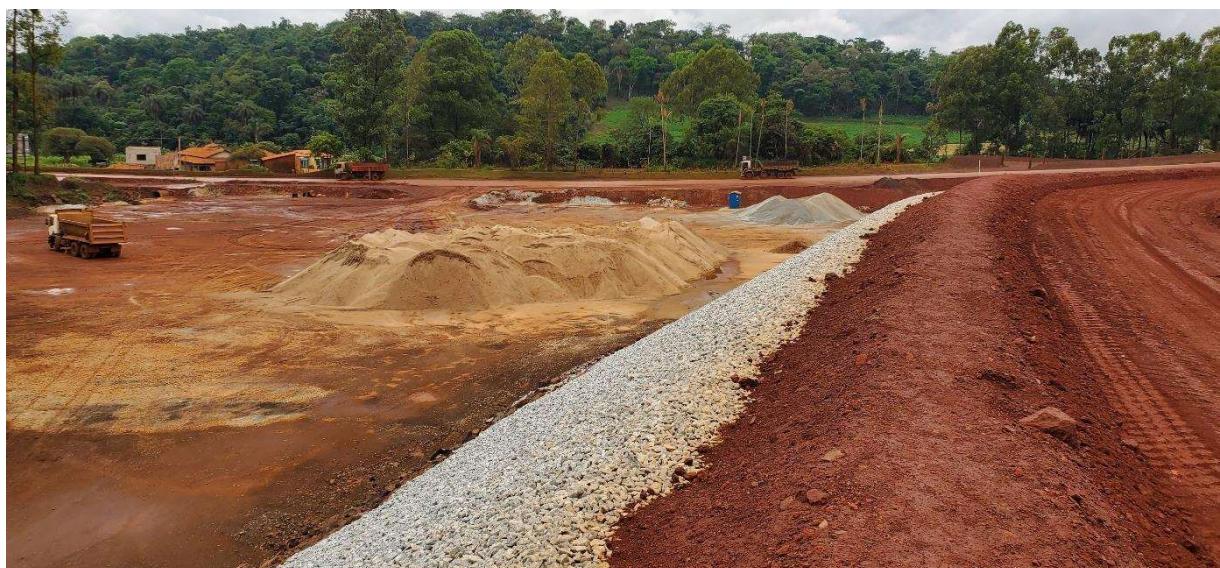
**Foto 10 – Material estocado a jusante da estrutura**

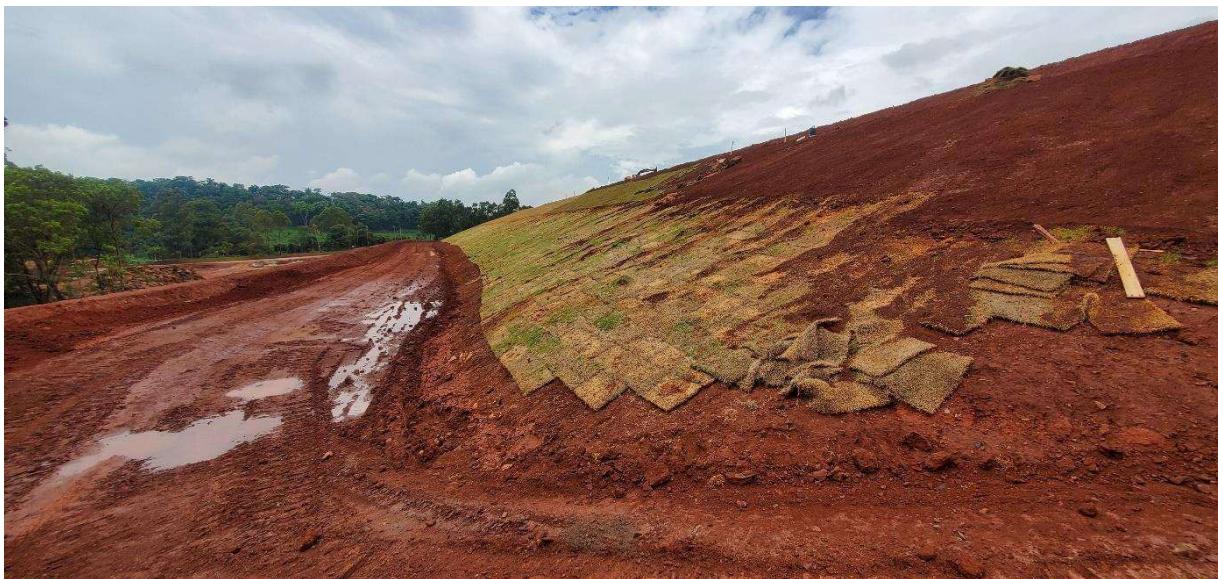
**Foto 11 – Plantio de grama no talude da barragem**

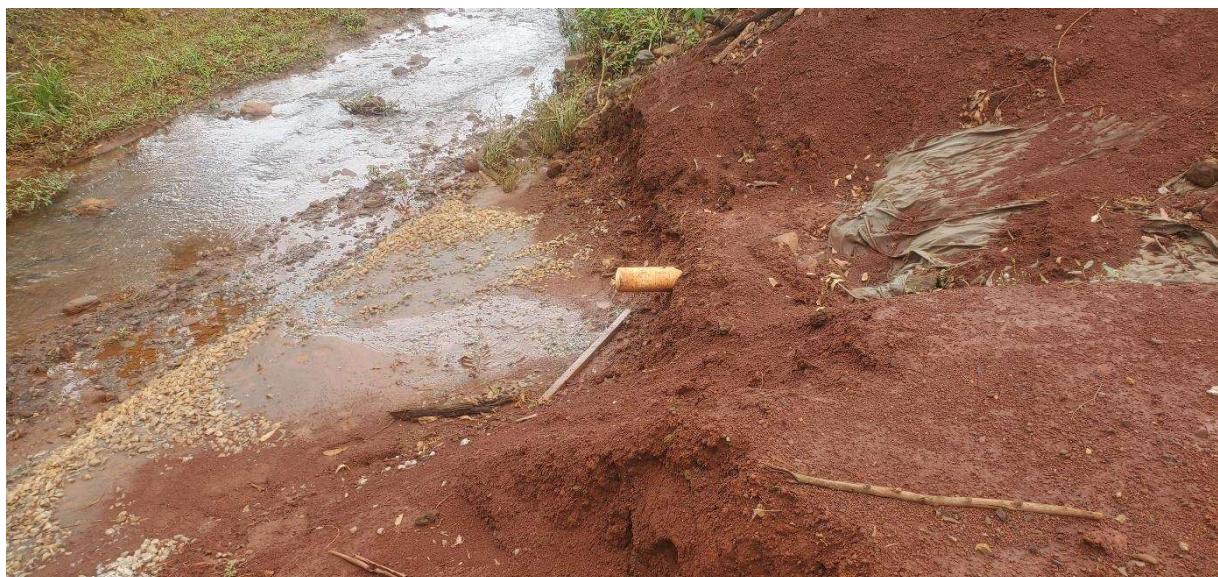
**Foto 12 – Local da medição da drenagem interna da estrutura**

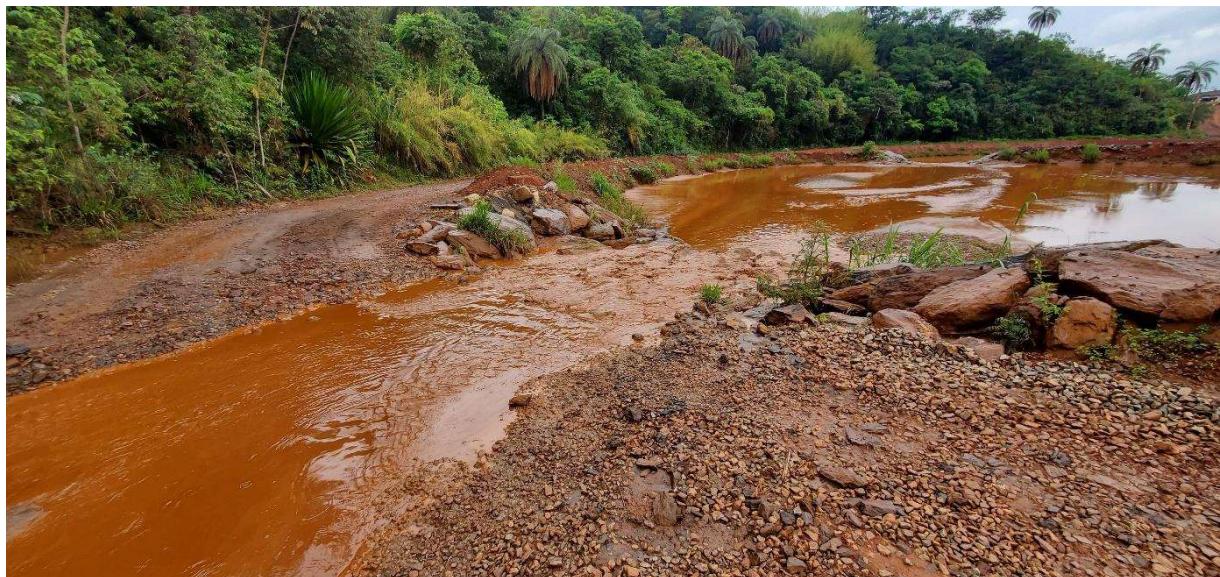
**Foto 13 – Vista do sistema de captação e recirculação de água industrial**
