**Relatório Mensal de Acompanhamento das
obras de Adequação da Barragem B1 –
Agosto 2024**

**Relatório Mensal de Acompanhamento das Obras de
Adequação da Barragem B1**

MLF Geomecânica

AGOSTO 2024

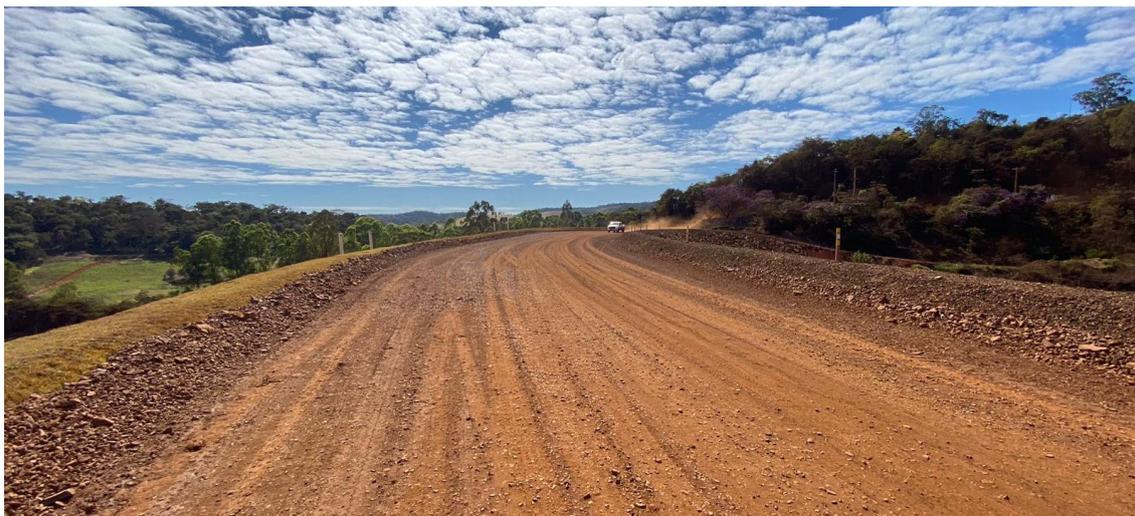
Durante a inspeção de campo, observou-se as adequadas condições de conservação e manutenção da estrutura do barramento. A Barragem B1 se apresenta íntegra, não sendo observadas ocorrência de abatimentos, trincas, nem nenhum indício de processos instabilizatórios em ocorrência.

Figura 57 – Coroamento da Barragem B1 – Vista para a ombreira direita.

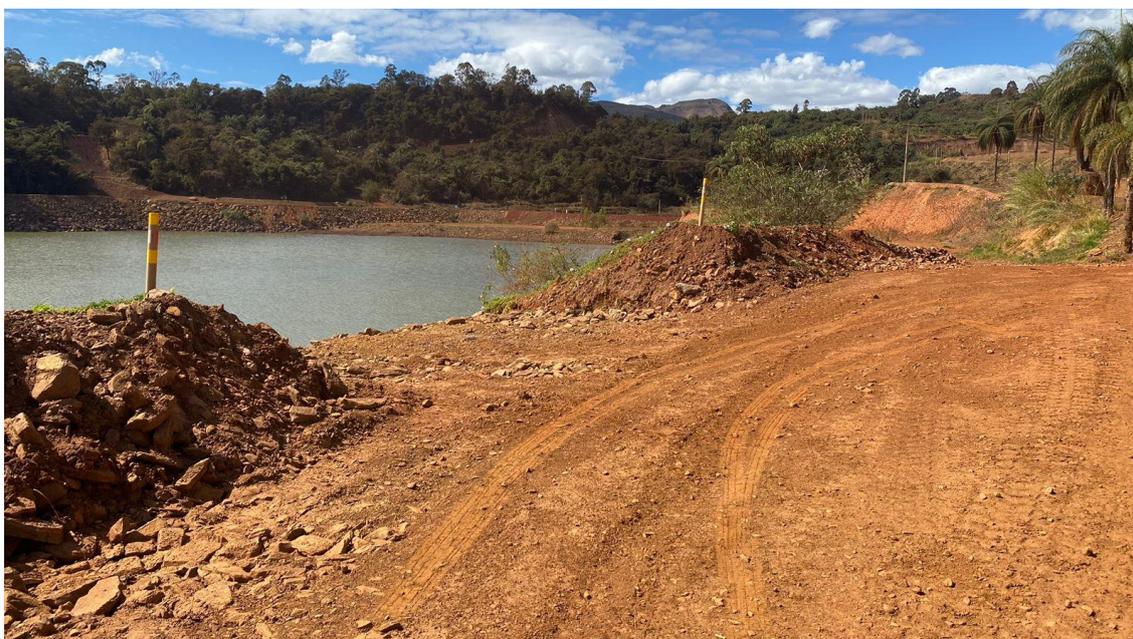
Conforme apresentado na Figura 73, a seguir, o emboque do canal extravasor na margem esquerda do reservatório da Barragem B1 ainda não se encontra finalizado. Ainda deve ser executado o revestimento e a desobstrução do canal, para o seu adequado funcionamento.

Figura 73 – Região do emboque do canal extravasor – Margem esquerda do reservatório.

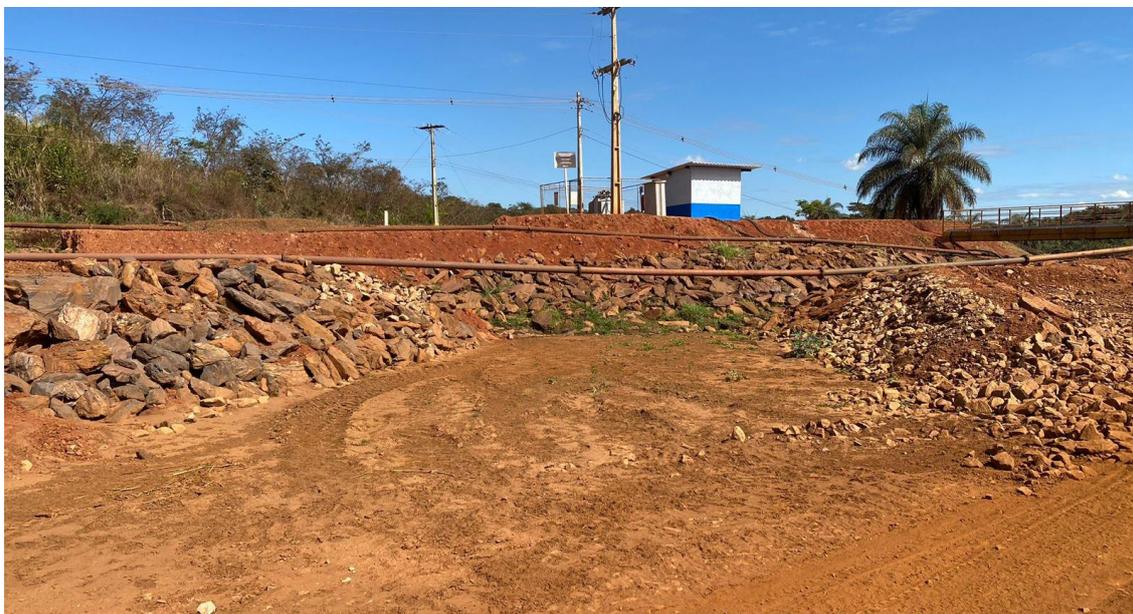
Figura 74 – Região do emboque do canal extravasor – Margem esquerda do reservatório.

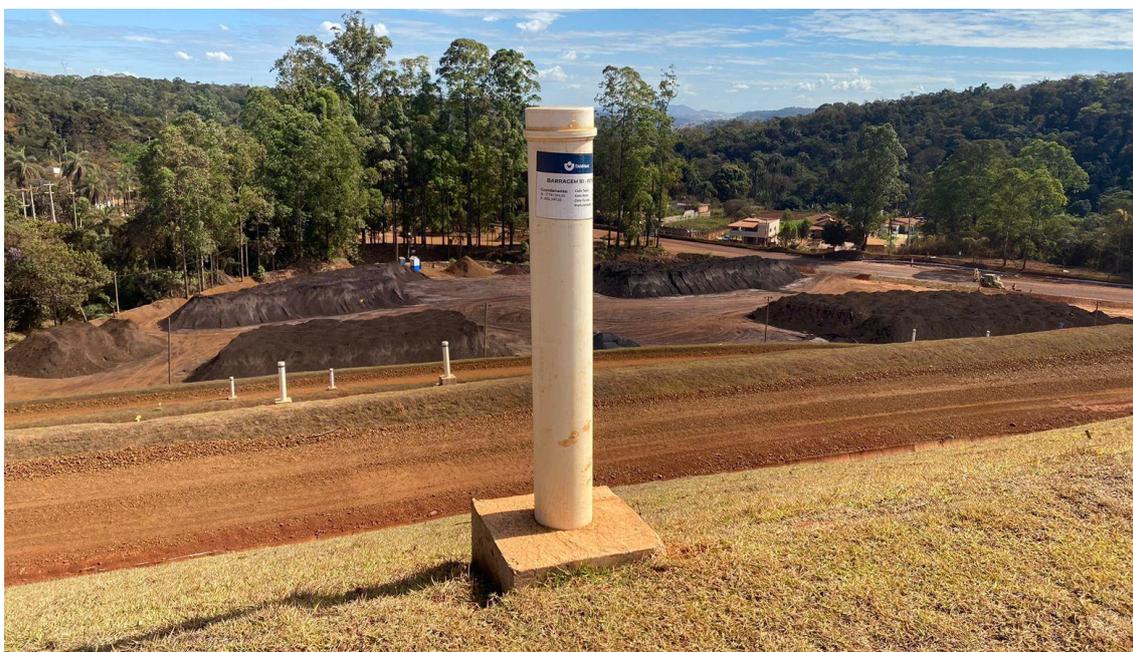
Os instrumentos de monitoramento da Barragem B1 apresentam bom estado de conservação, com as placas de identificação, e sem interferências quanto à cobertura vegetal que as cercam (Figura 75 a Figura 79).

Figura 75 – Instrumentação da Barragem B1 devidamente identificada.

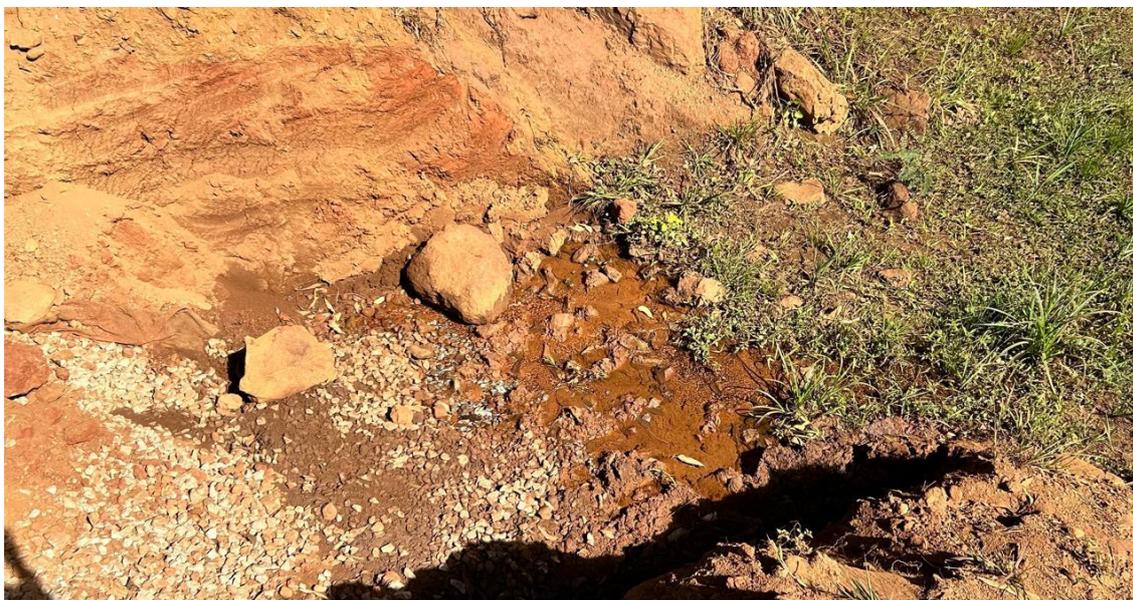
Conforme verificado em campo, os dois pontos de saída do dreno de fundo instalado no pátio a jusante da Barragem B1, apresentam pequenos fluxos de água límpida, contribuição proveniente de água freática local. Destaca-se que nesses locais, conforme informado pela equipe da Itaminas, ainda serão executados vertedouros de vazão, para o adequado monitoramento do volume de água.

Figura 85 – Pequeno fluxo de água límpida na saída do dreno de fundo do pátio a jusante da Barragem B1 – Norte.

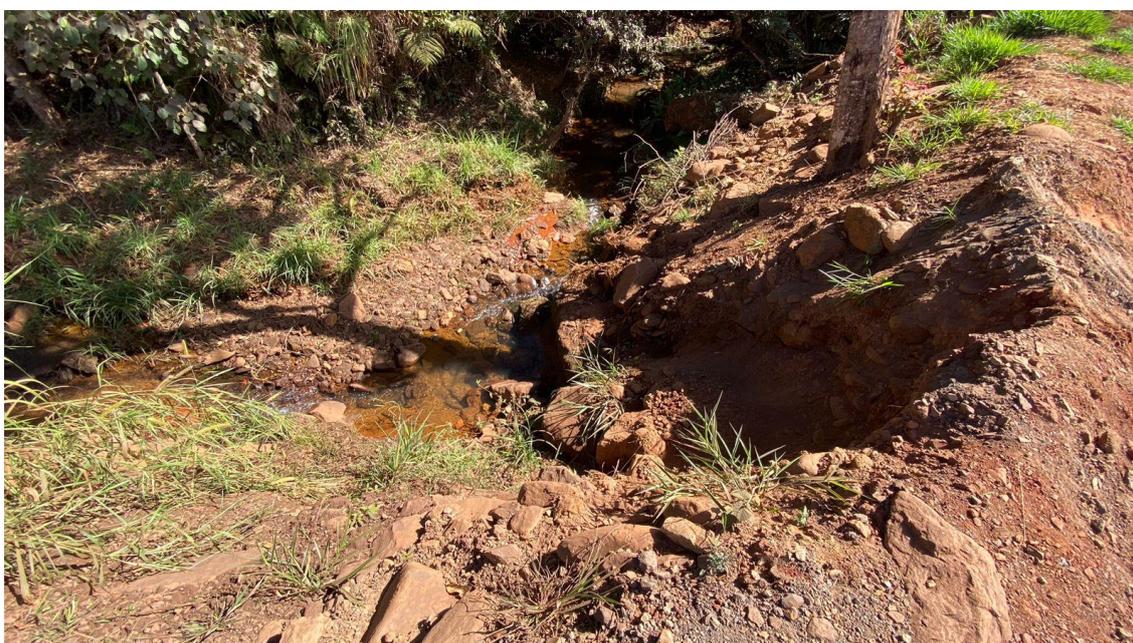
Figura 86 – Pequeno fluxo de água límpida na saída do dreno de fundo do pátio a jusante da Barragem B1 – Sul.

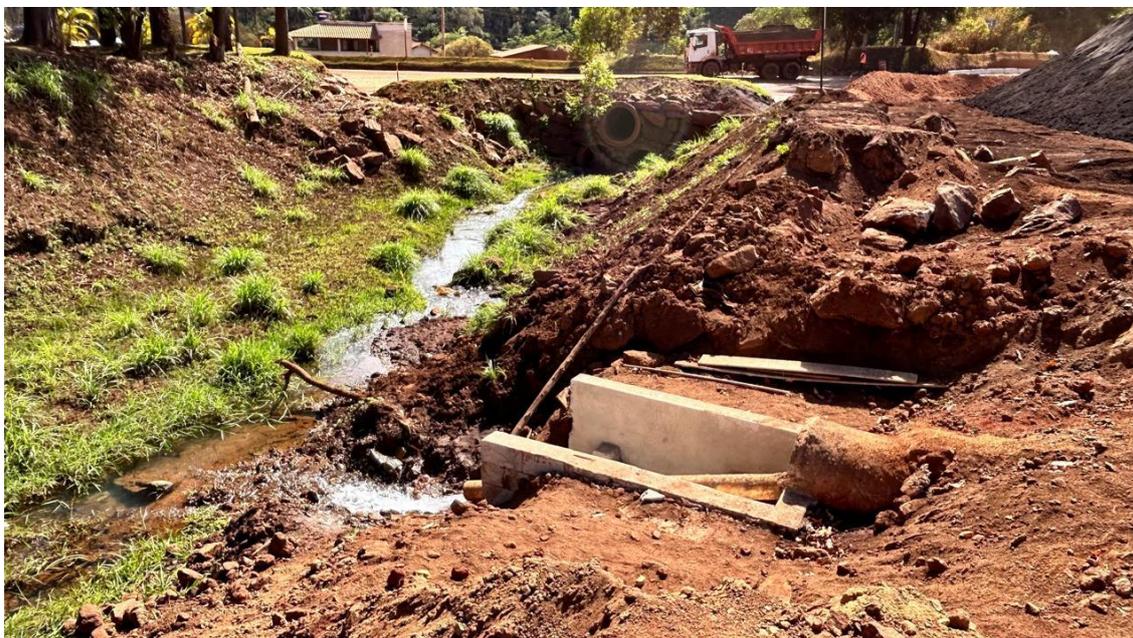
Figura 87 – Obras de execução dos vertedouros de vazão da saída da drenagem das canaletas do pé Barragem B1.

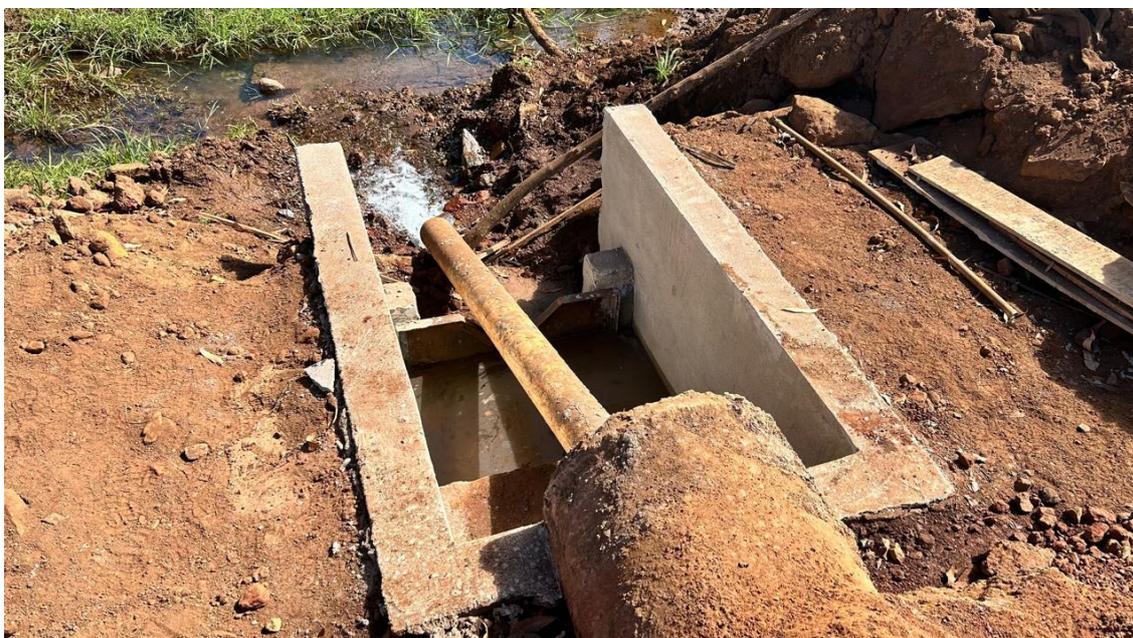
Figura 88 – Obras de execução dos vertedouros de vazão da saída da drenagem das canaletas do pé Barragem B1.
