# BARRAGEM B1

## Projeto de adequação/ descaracterização

Novembro  
2022

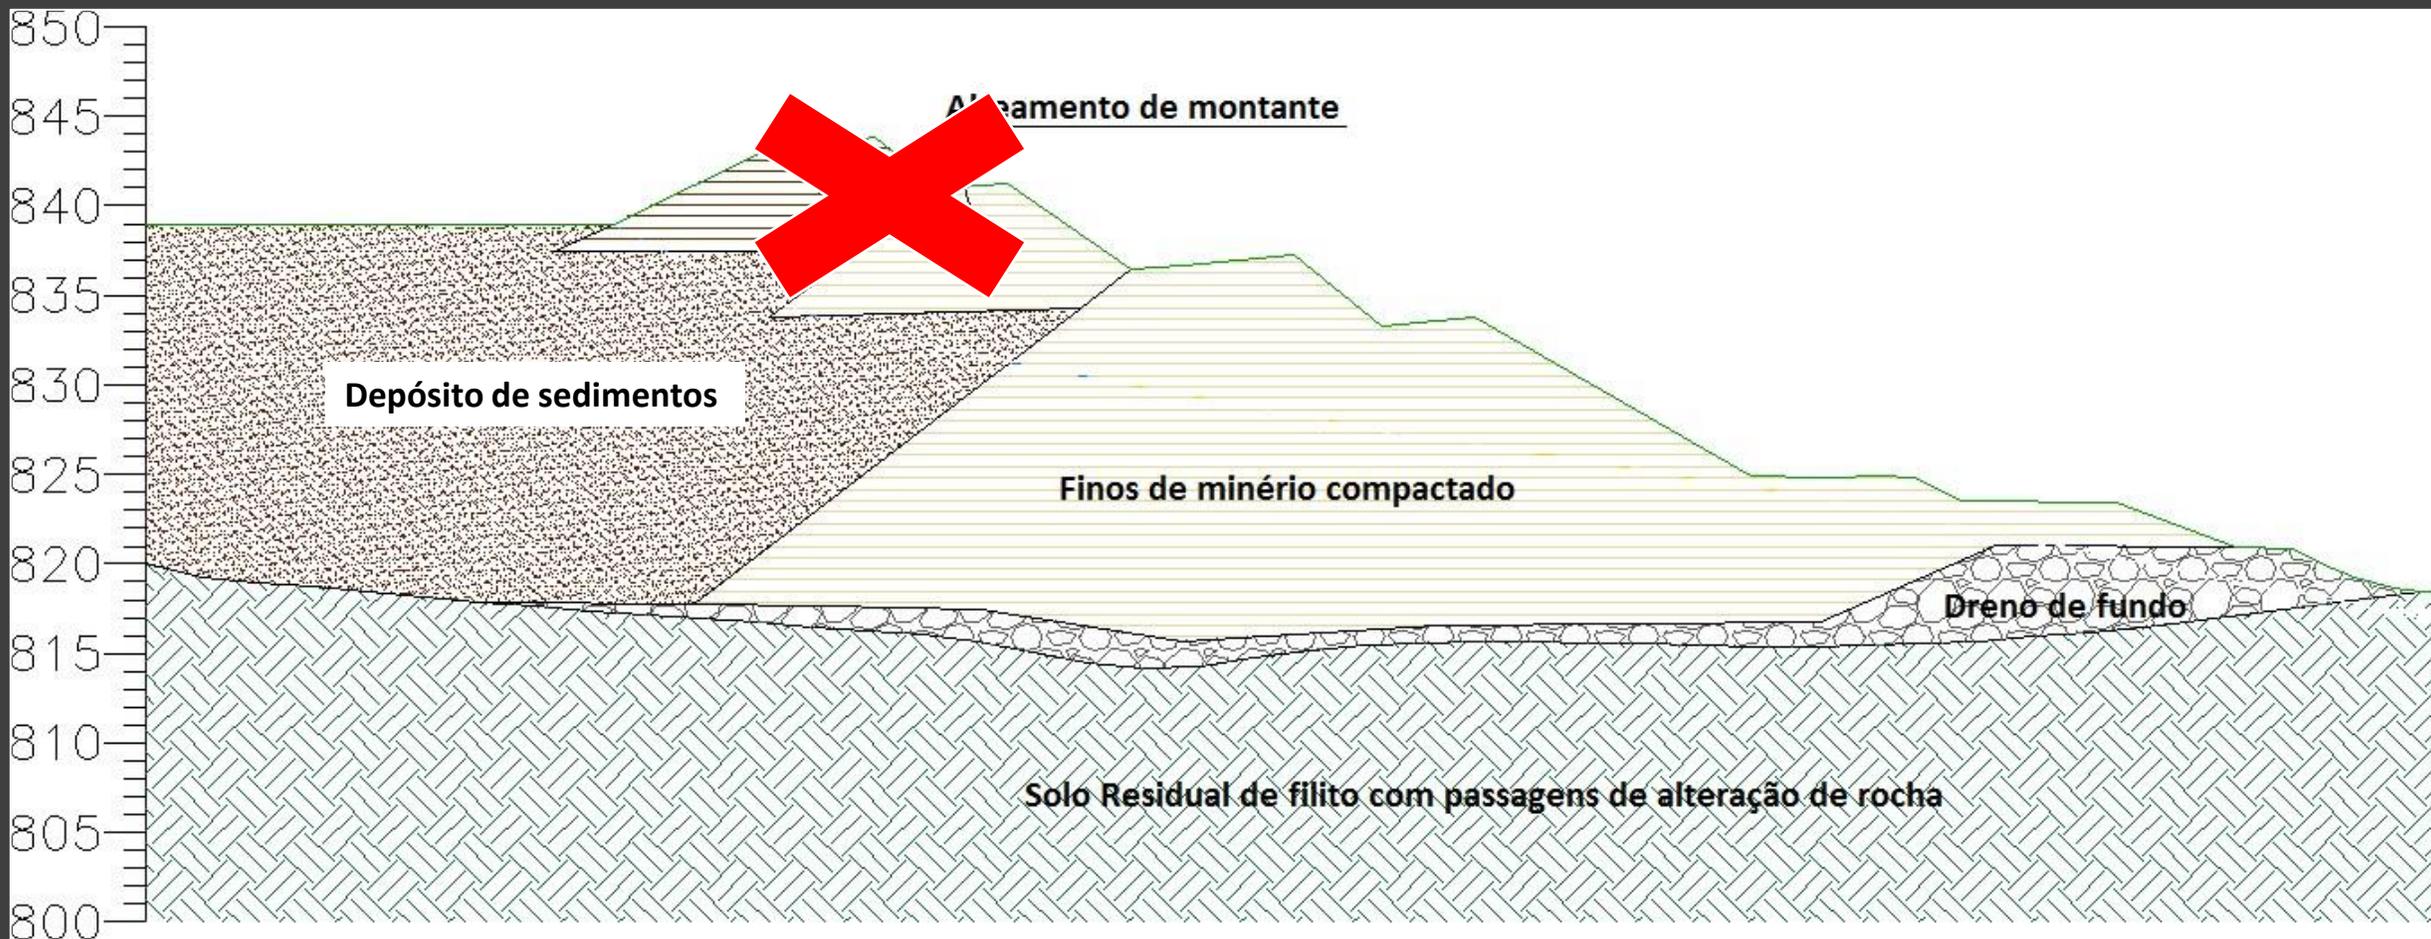
Secção típica da estrutura original.

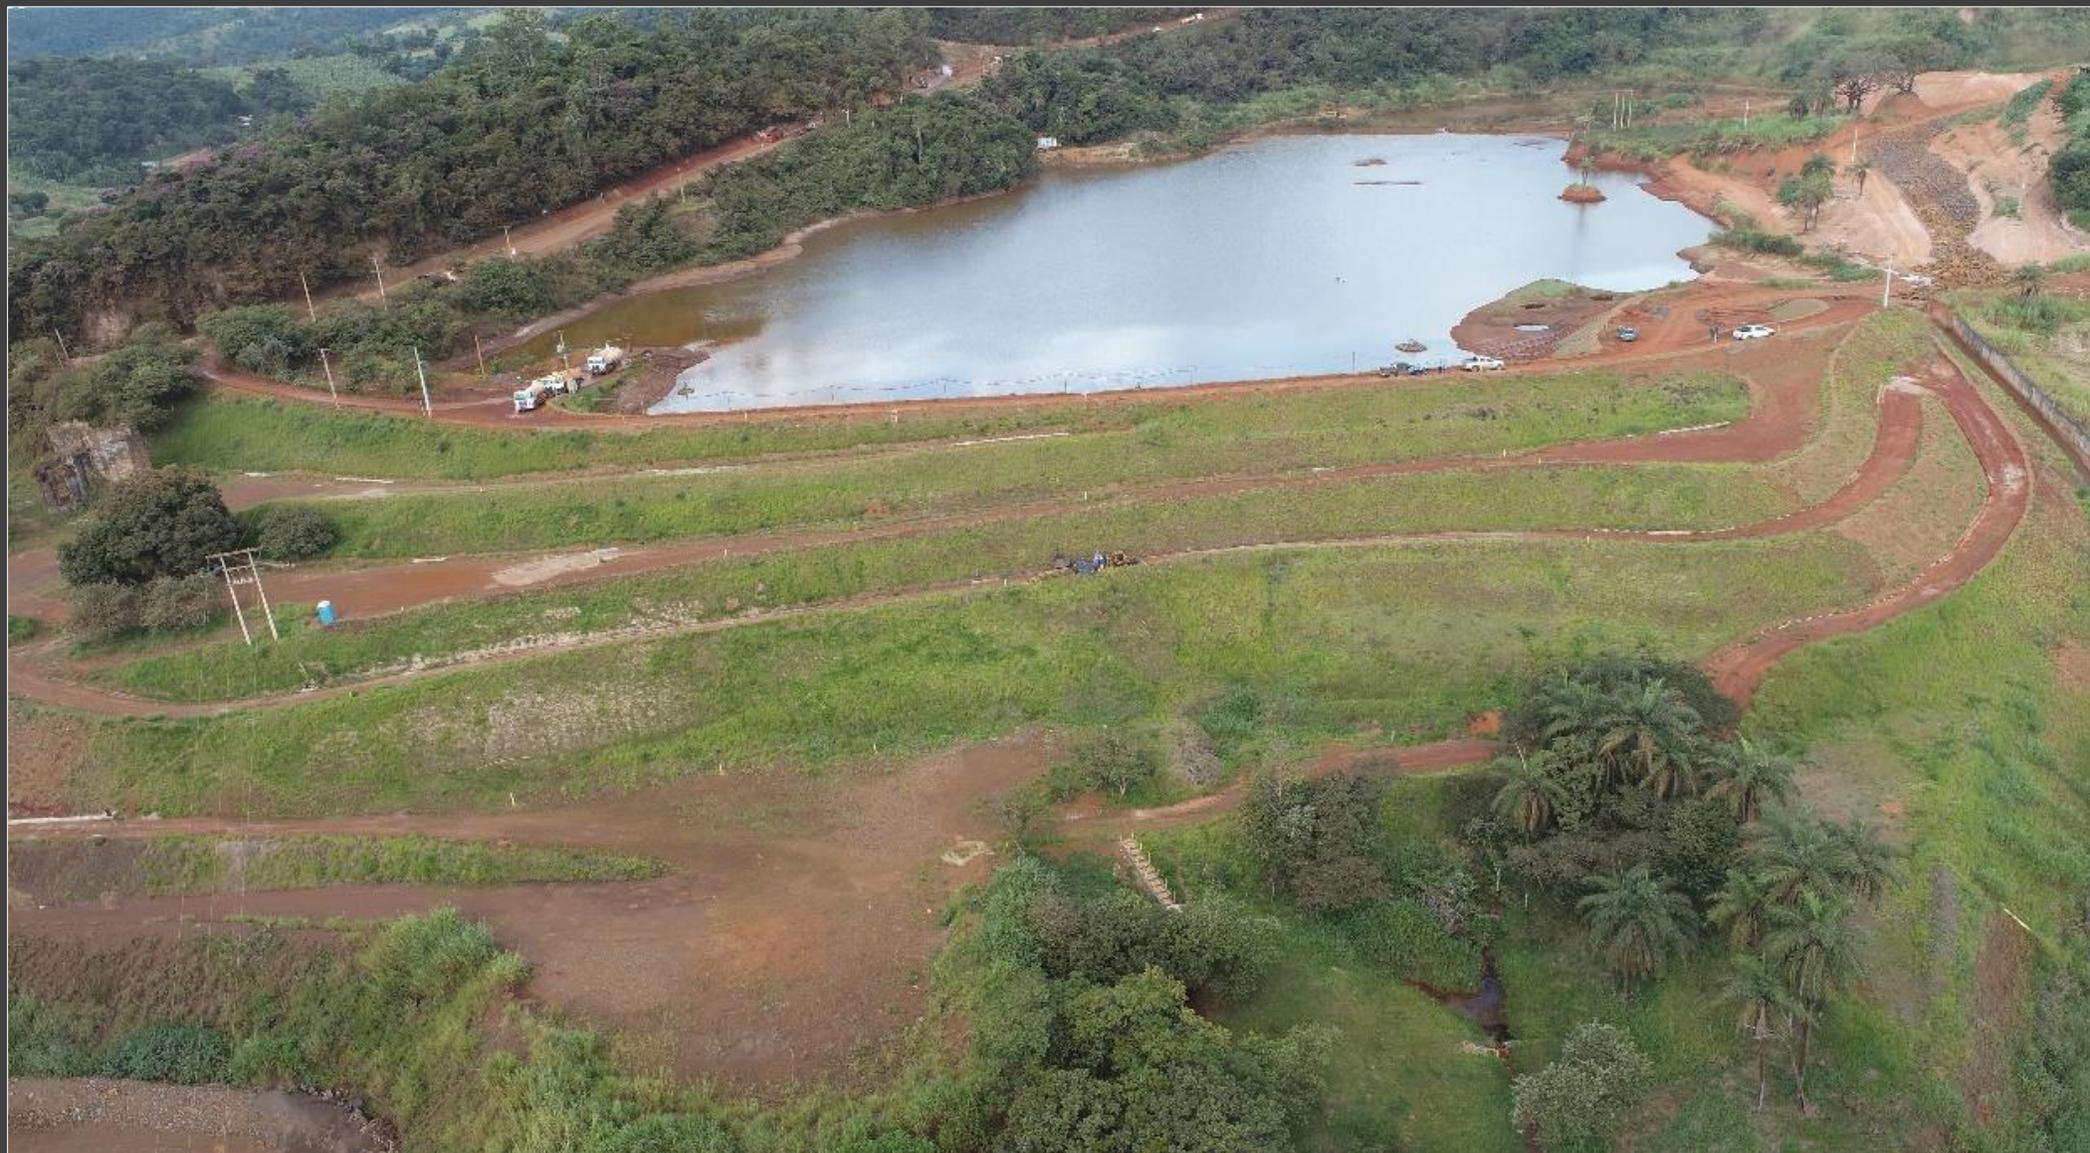
Vista da estrutura no início das obras de adequação.

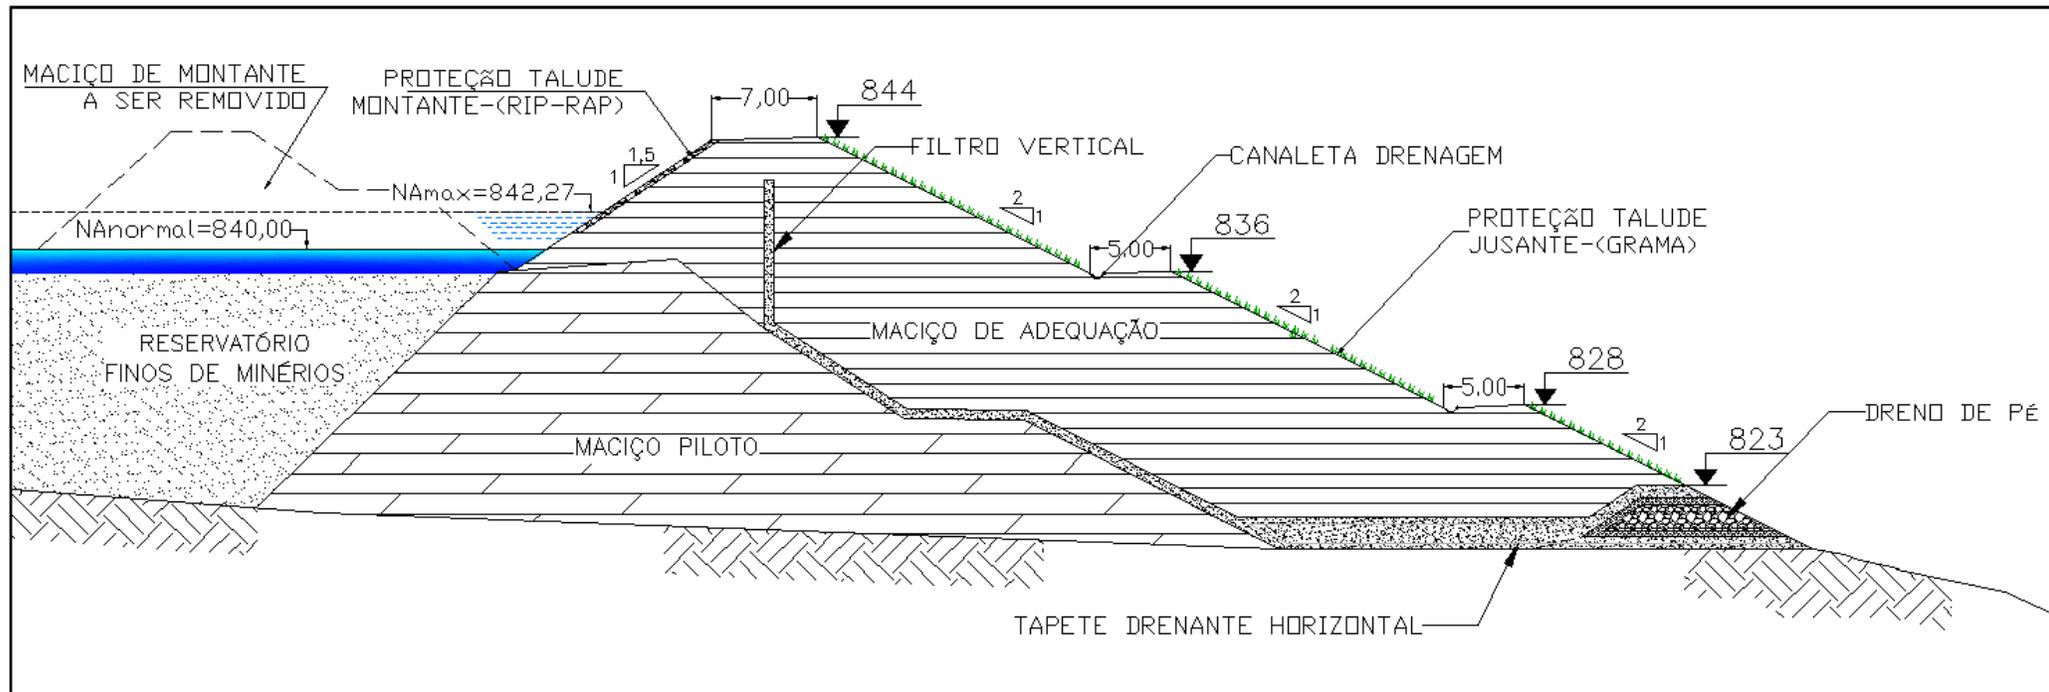
Secção típica do projeto de adequação.

O coroamento do maciço e as bermas terão uma camada de 30 cm de revestimento com material laterítico argiloso compactado ou solo homogeneizado. Os taludes de jusante serão protegidos contra processos erosivos através da aplicação de cobertura vegetal com grama em placas. O talude de montante será protegido contra processos erosivos através de uma camada de enrocamento de 30 cm a partir da crista até a elevação 839 m, devido a variação do NA do reservatório.

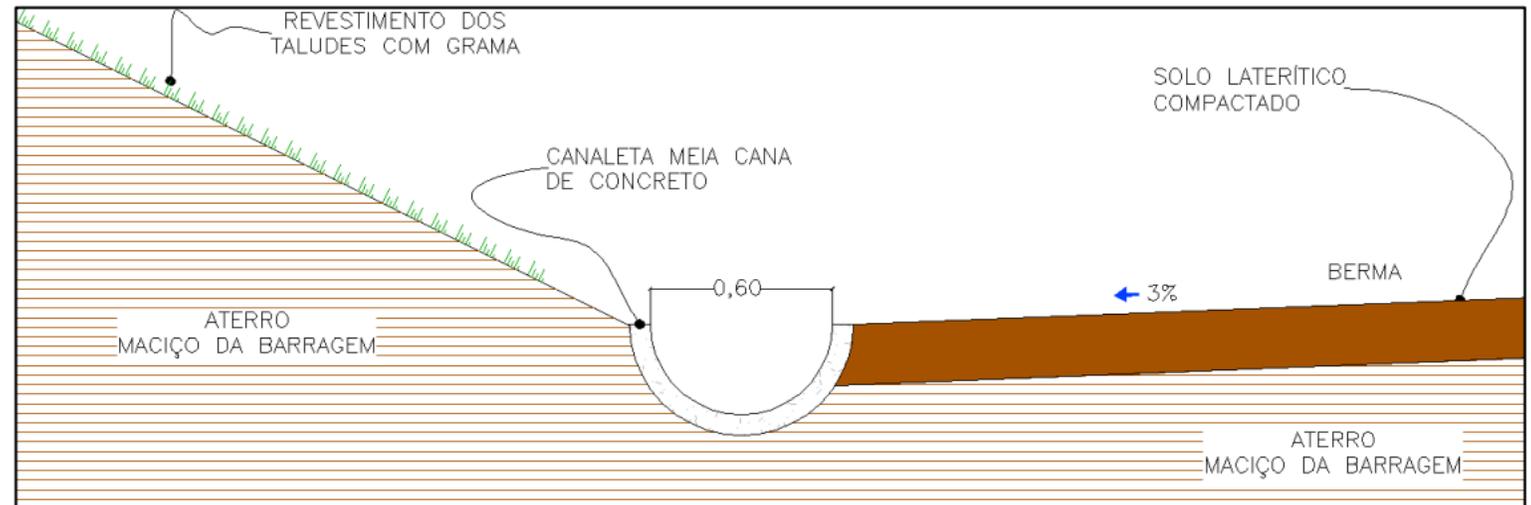
A drenagem das bermas será realizada por canaletas de concreto tipo meia cana a ser executadas junto ao pé de cada talude com declividade longitudinal de 0,50%. A pista das bermas será revestida com solos lateríticos com inclinação de 3% em direção a canaleta conforme apresentado na figura ao lado.

Seção Tipo da Canaleta das Bermas

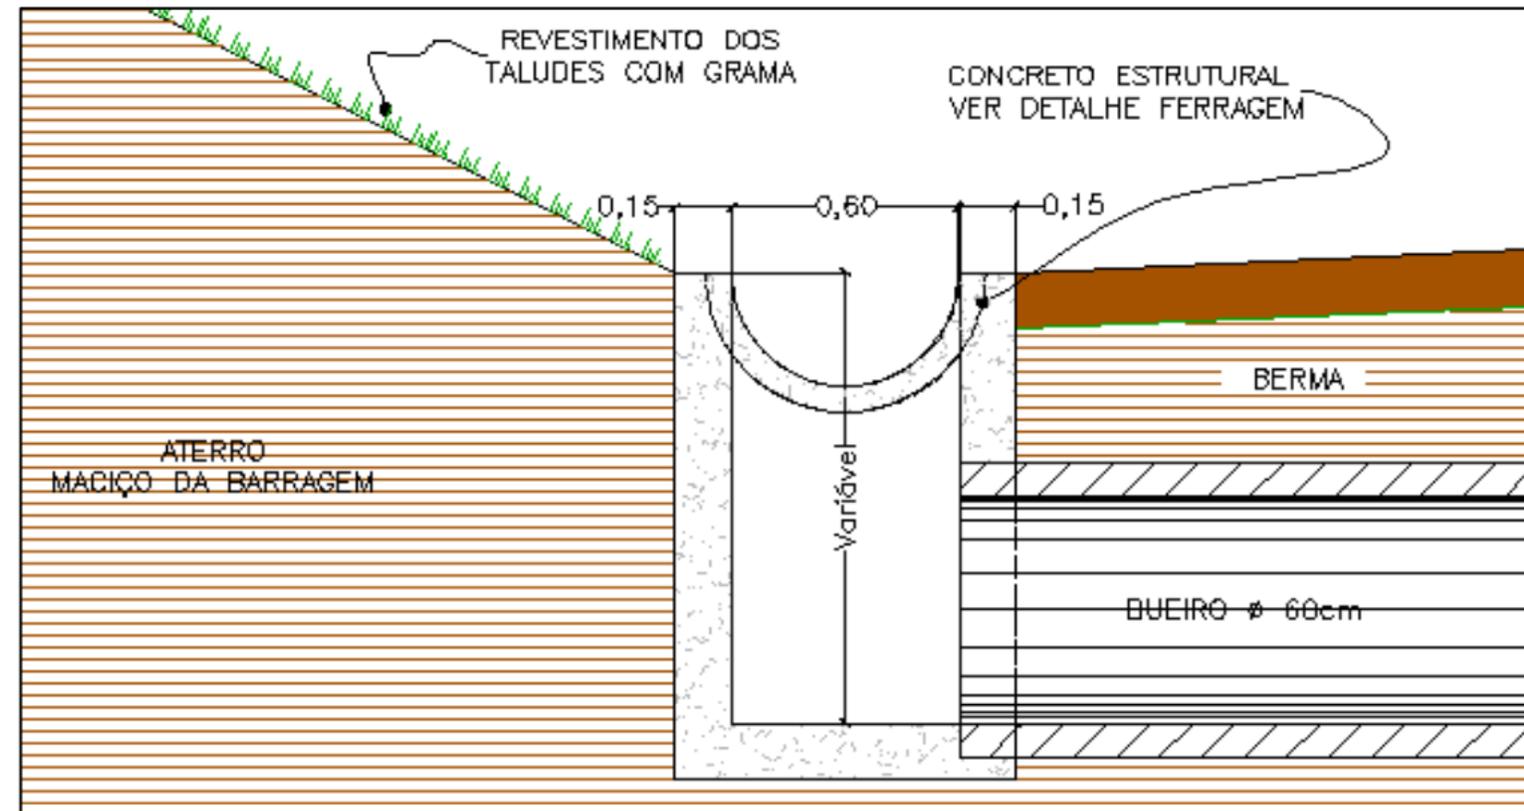
As canaletas das bermas irão desaguar em caixas coletoras e bueiro de greide para a transposição das bermas e acessos..

Seção Tipo da Caixa Coletora com Bueiro de Greide

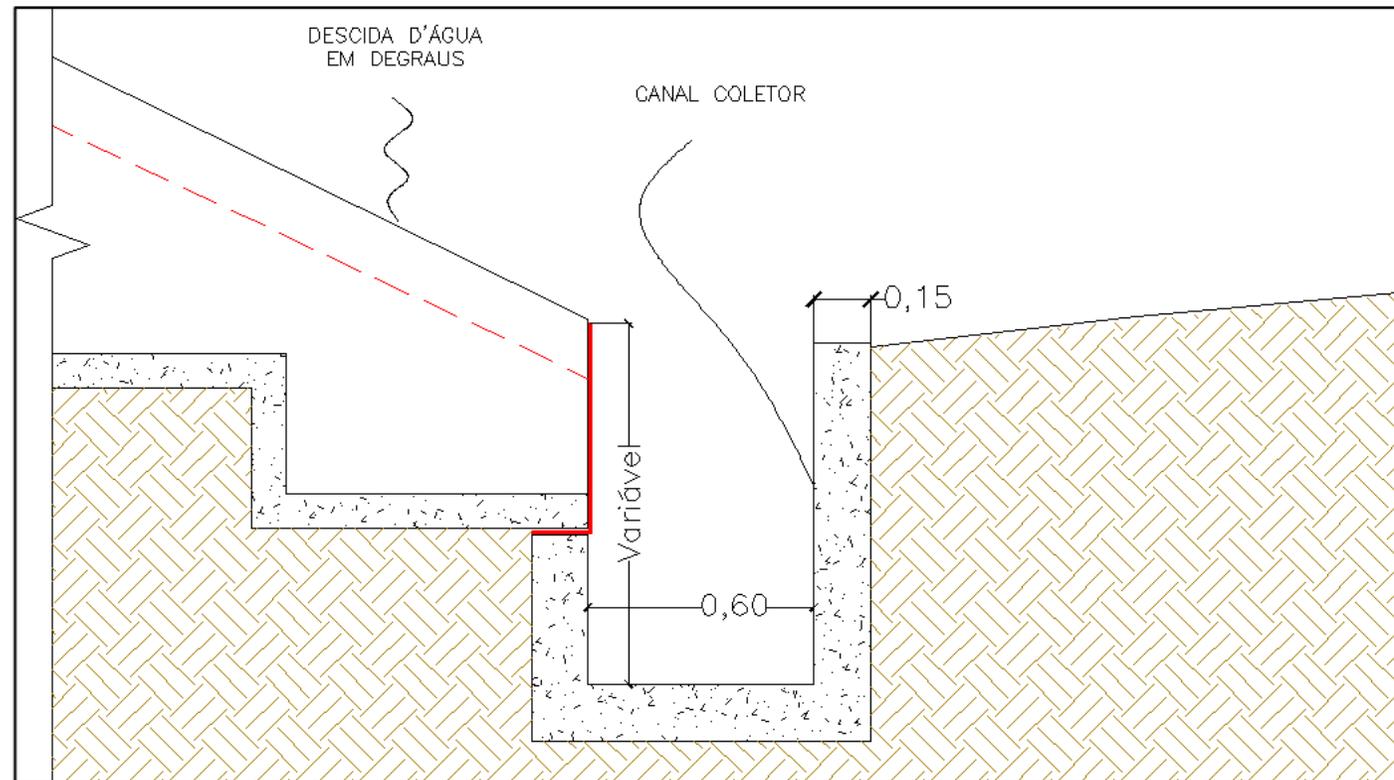
As canaletas das bermas irão desaguar em caixas coletoras e descidas d'água em escada, localizadas no encontro do maciço da barragem com o terreno natural que irão desaguar no canal coletor.

Detalhe Canal Coletor

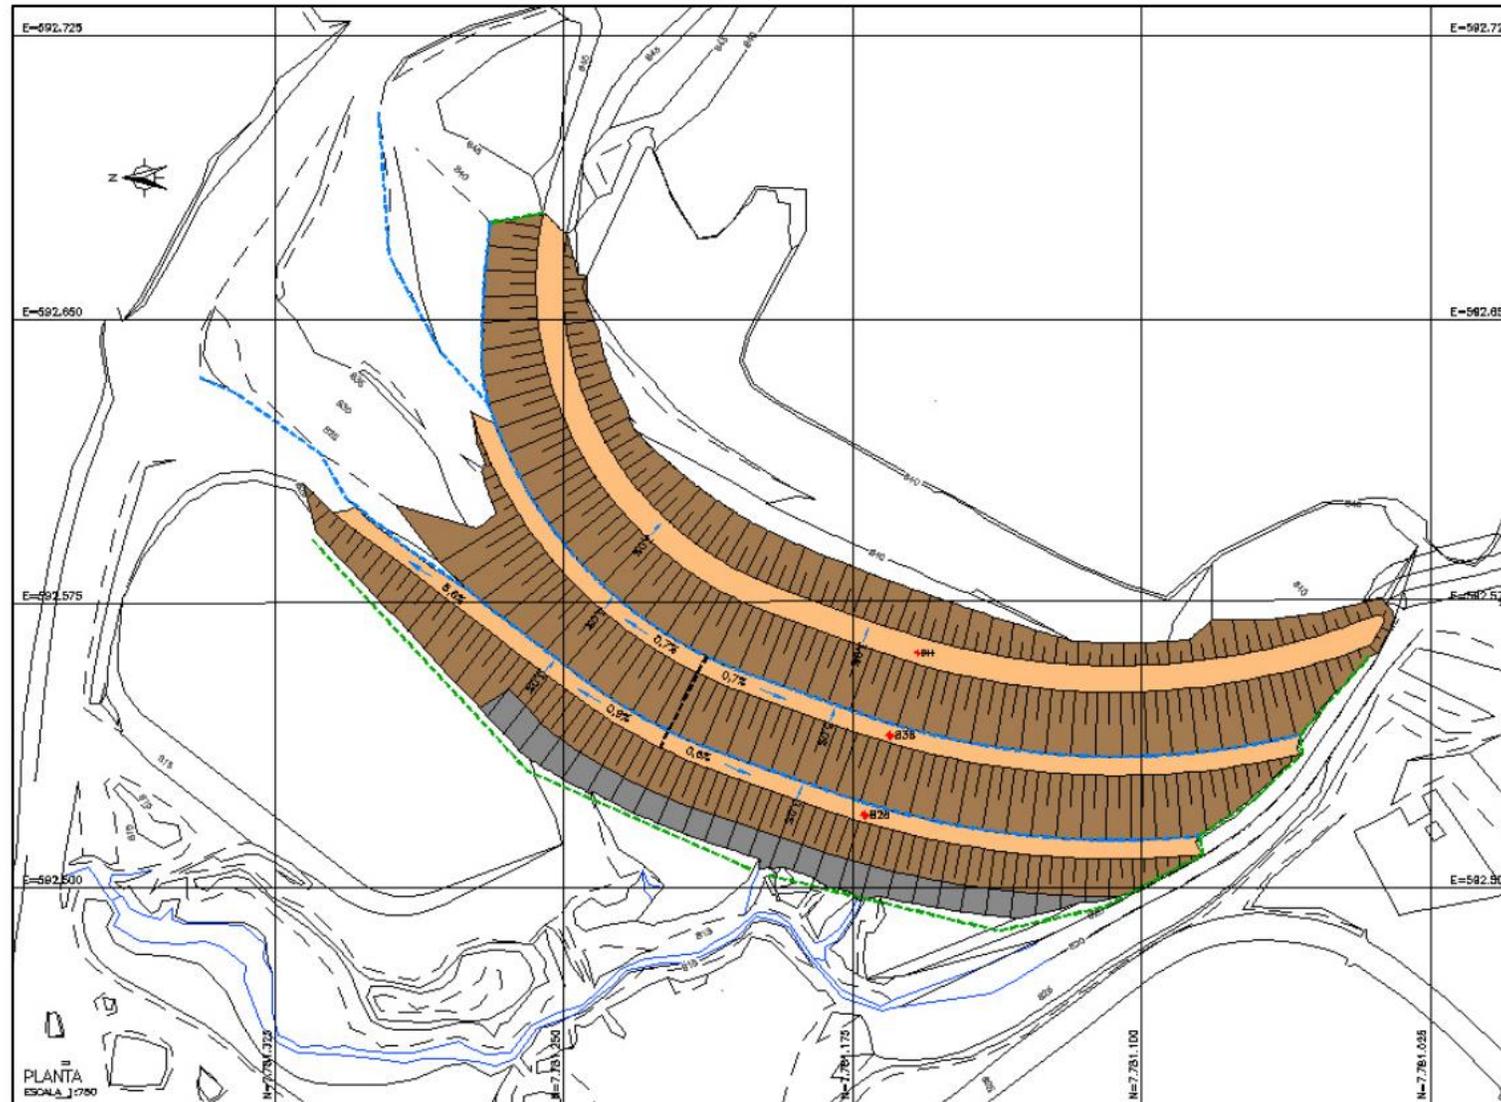
Layout Arranjo Geral do Maciço

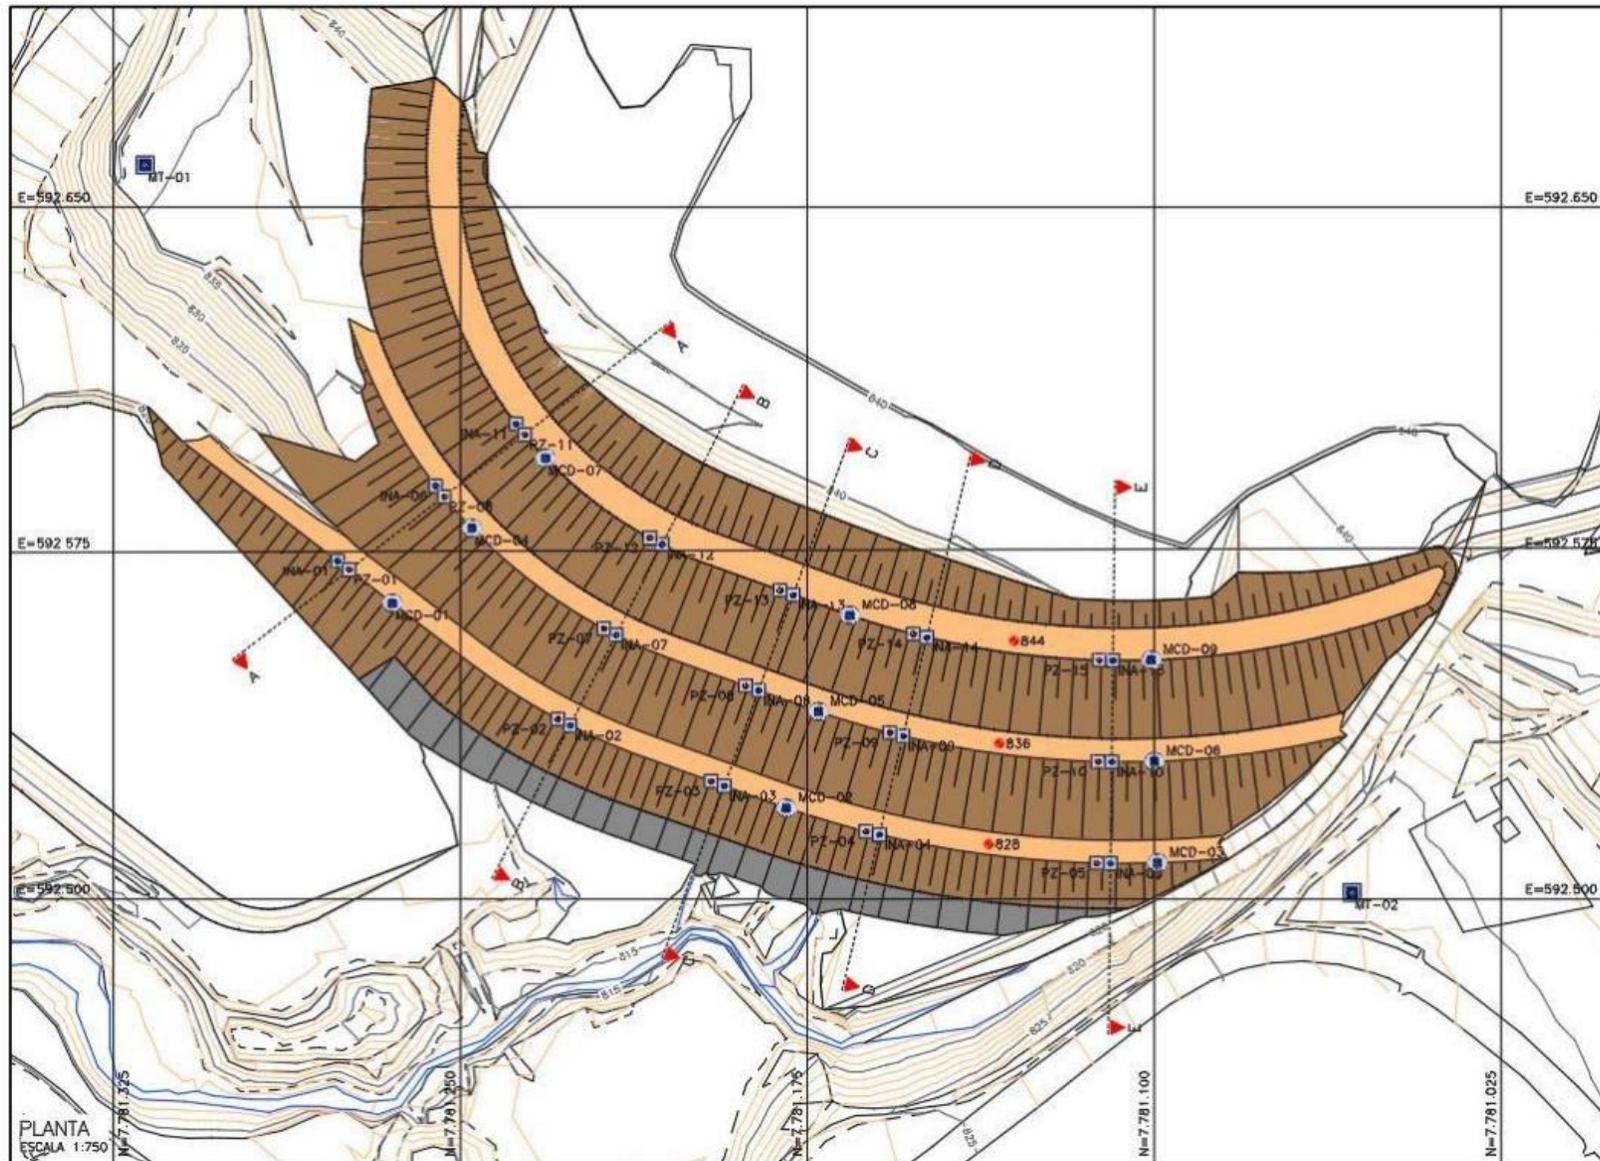
Arranjo da  
instrumentação

A Barragem B1 será monitorada através de 5 seções onde estarão dispostos Piezômetros (PZ) e Indicadores de Nível d'Água (INA) para aferir as subpressões e a linha freática pela fundação e maciço. Quanto as deformações, essas serão monitoradas através de Marcos de Controle de Deformação (MCD) e Estação Robótica, dispostos seções ao longo do maciço. O efluente da drenagem interna será medido através de vertedouro triangular a ser locado à jusante do filtro de pé. A disposição dos elementos de monitoramento e os detalhes são apresentados nas figuras a seguir.

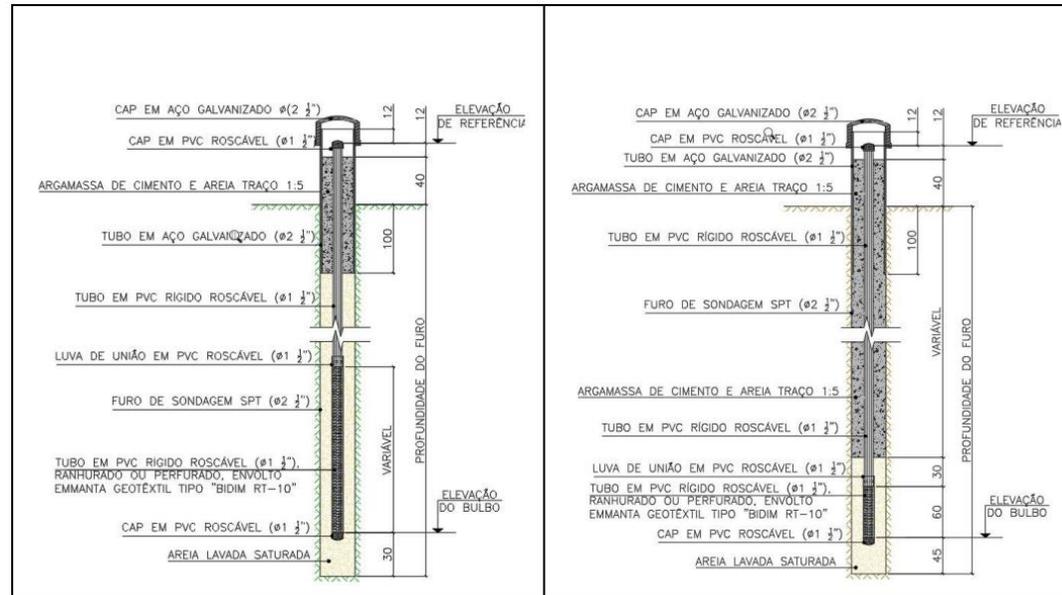
Detalhe INA e PZ

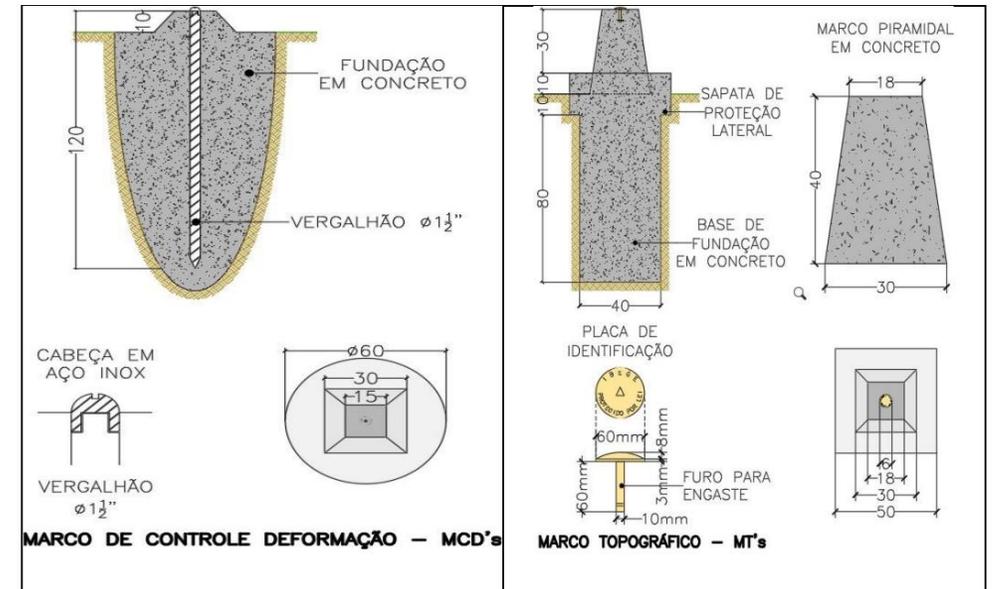
Detalhe de Marco de Controle Topográfico e de formação

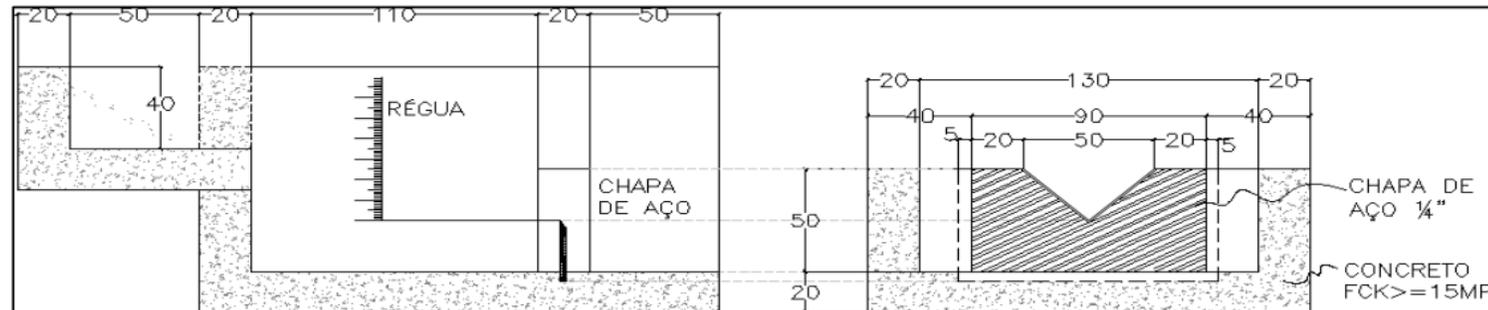
Detalhe de Vertedouro Medidor de Vazão

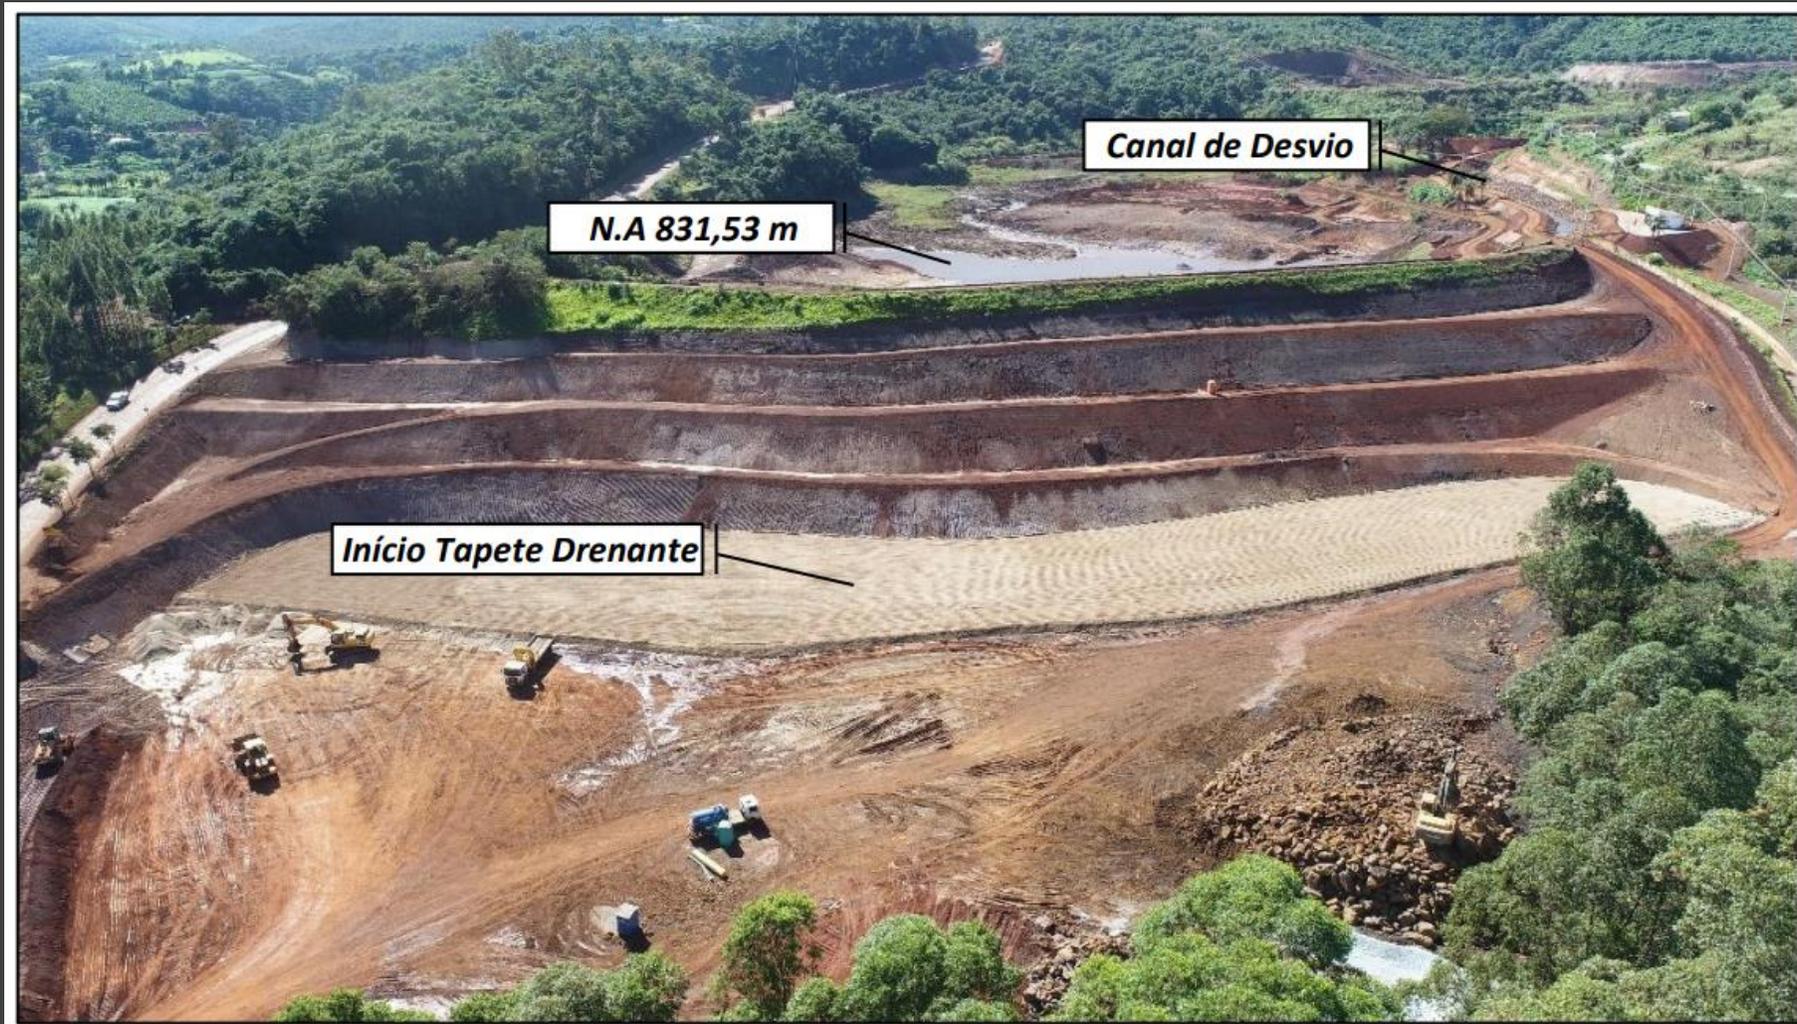
Vista frontal da estrutura, notar início da execução do tapete drenante, N.A abaixo do nível de projeto e canal de desvio em operação.

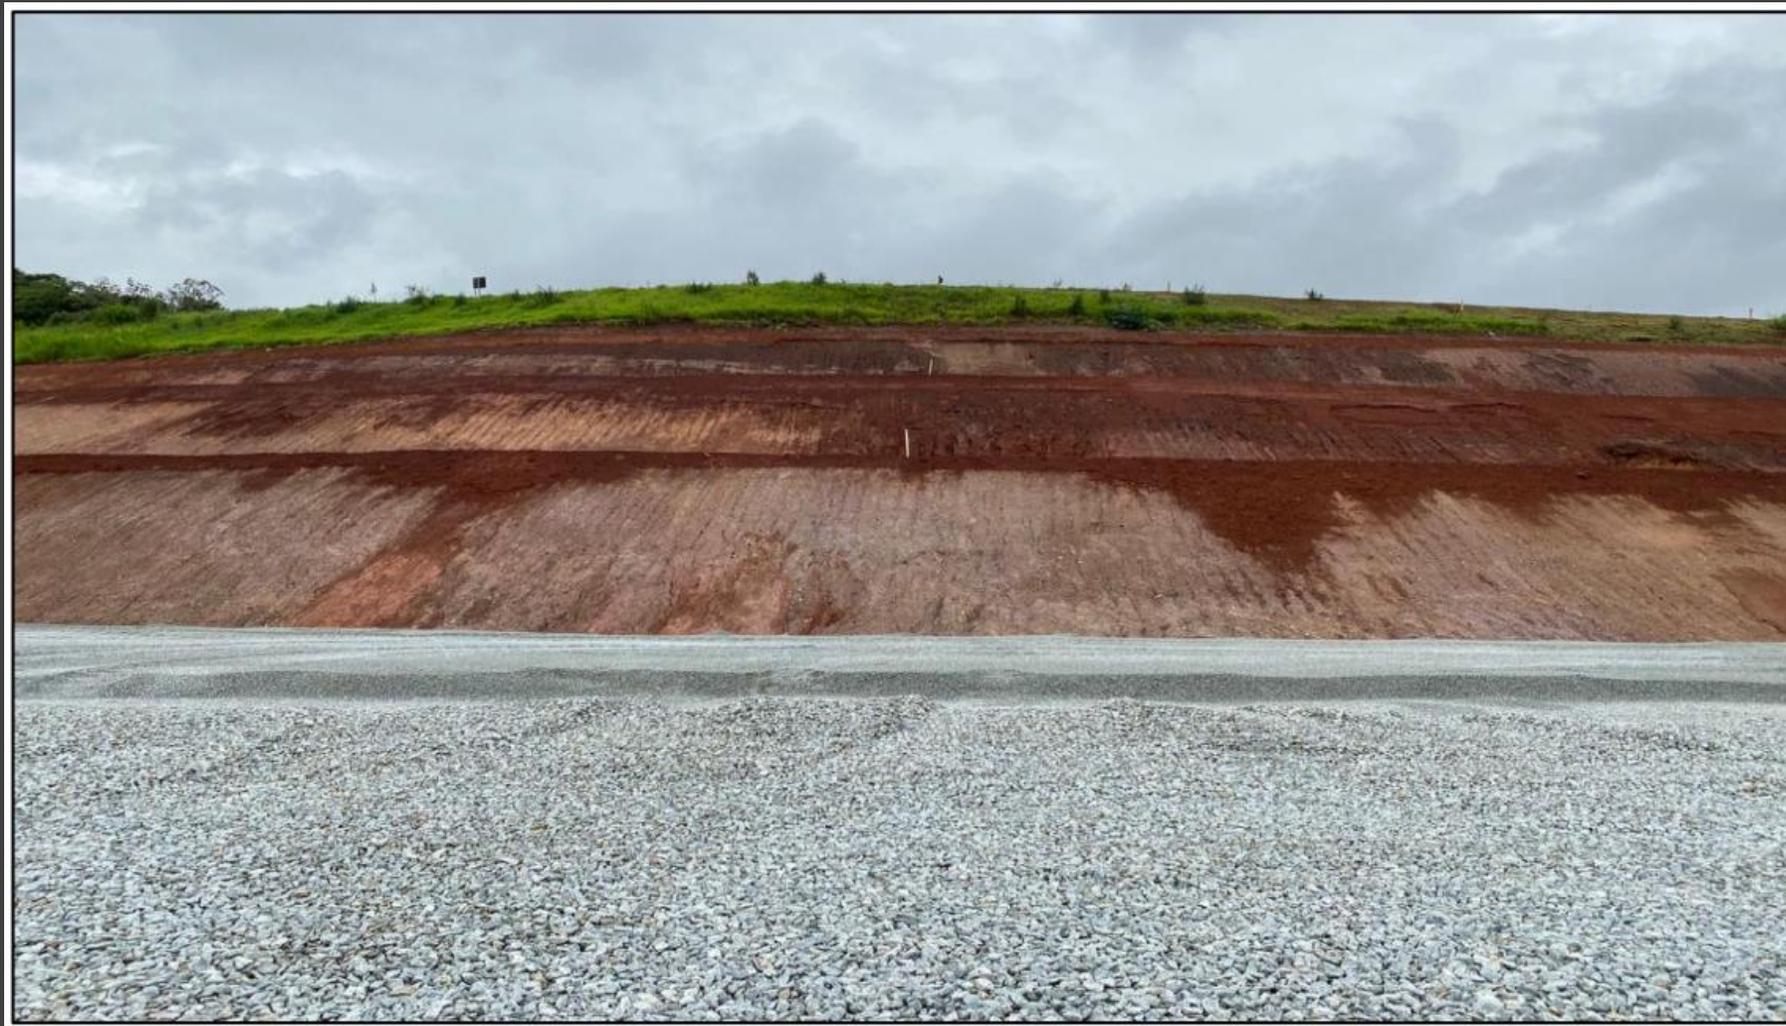
Vista aproximada da transição entre a brita 0 e 2, notar ausência de proteção vegetal dos taludes de jusante, em função das obras de descaracterização/adequação. Registro realizado no mês de dezembro de 2021.

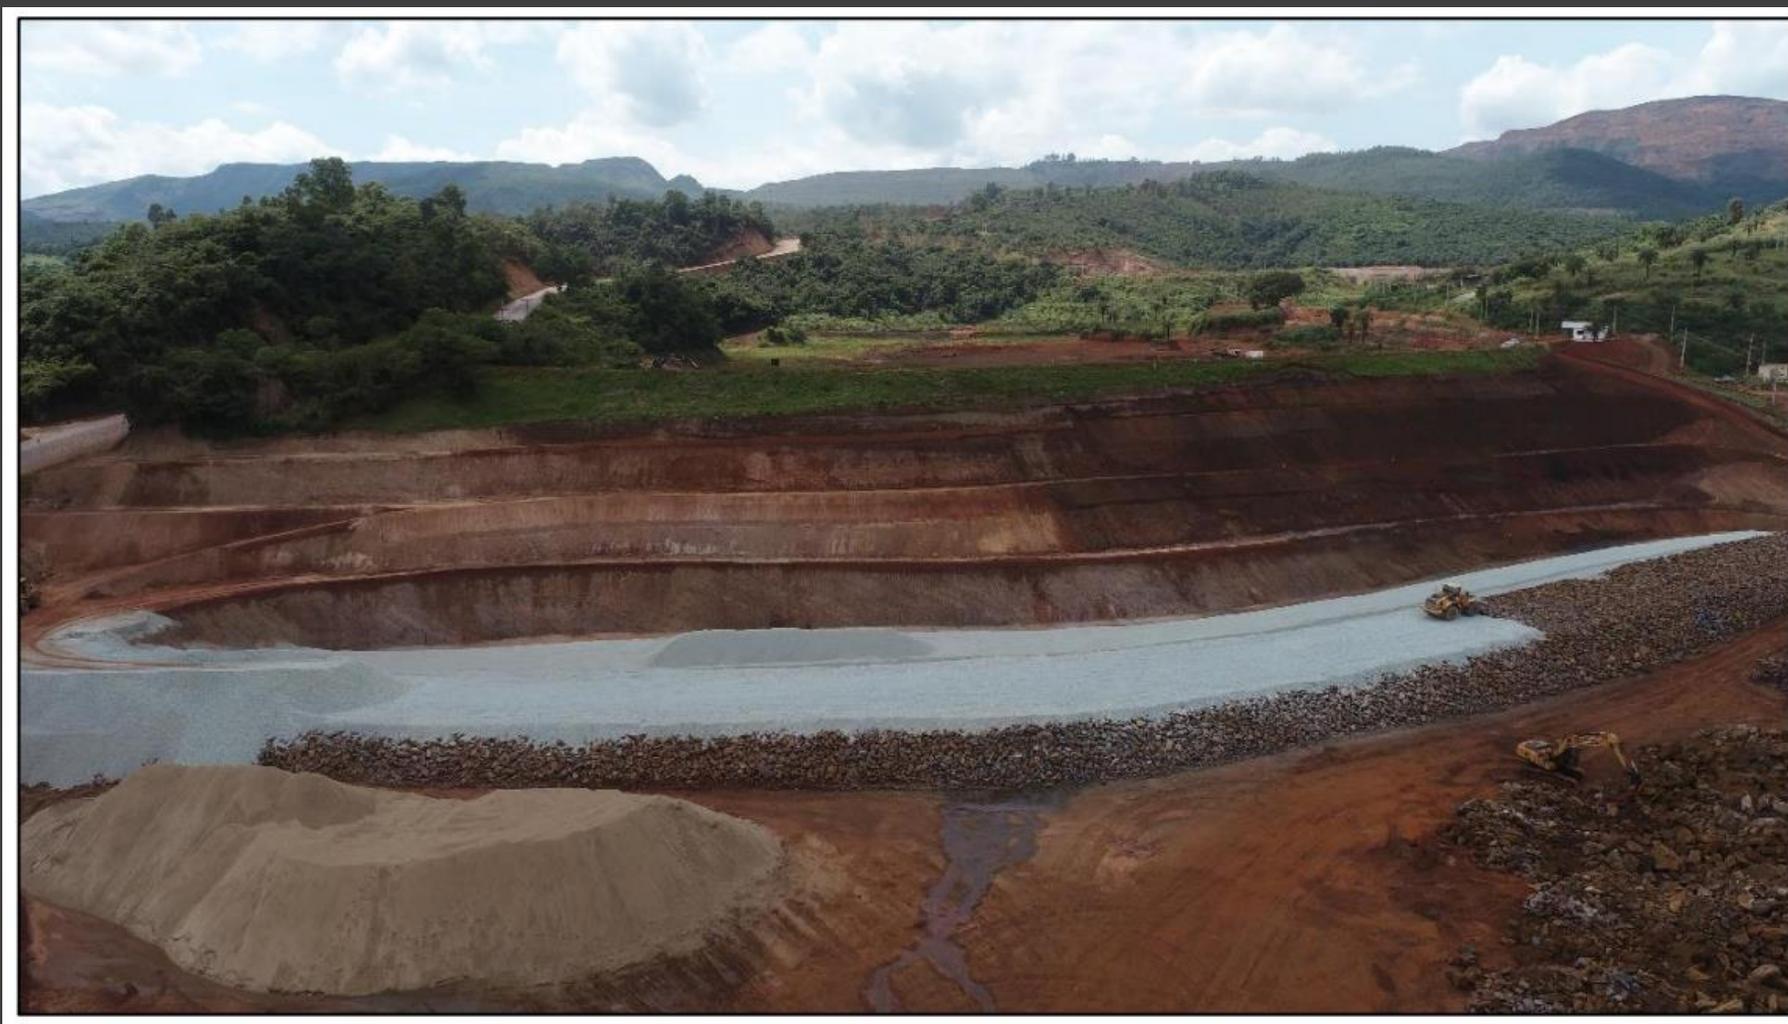
Vista frontal dos taludes de jusante, notar avanço do tapete drenante.  
Registro em fevereiro 2022.

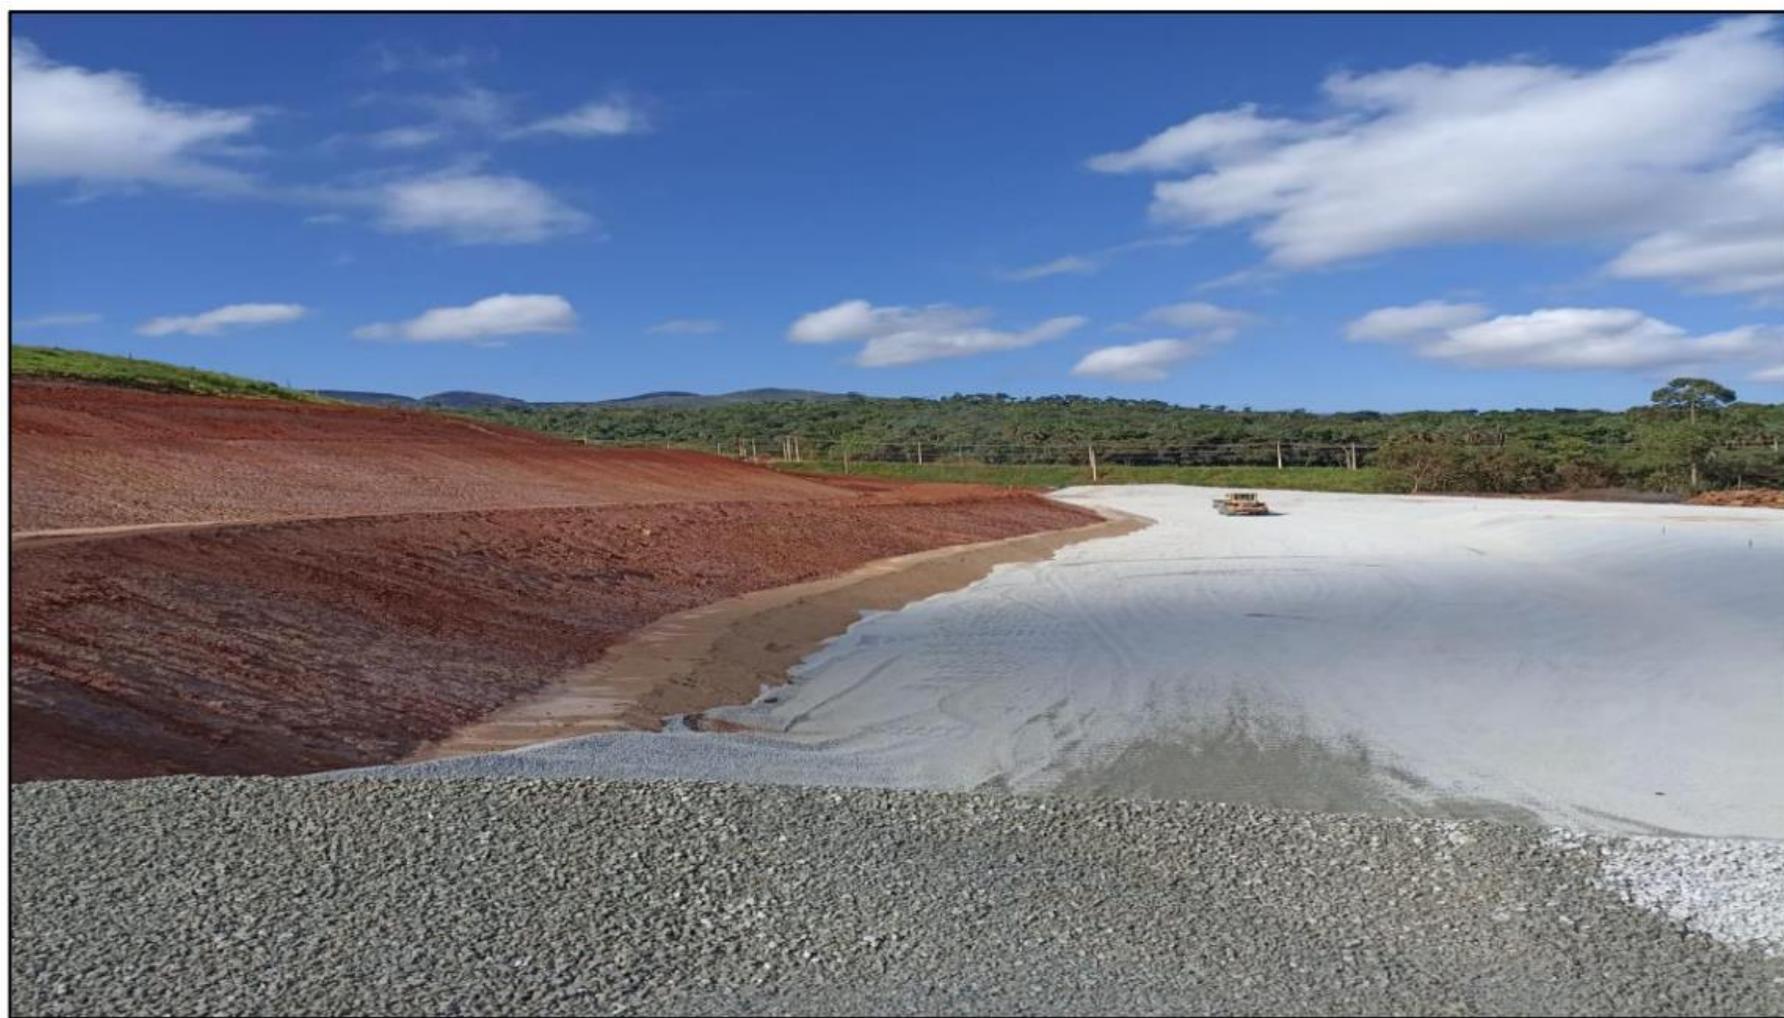
Vista aproximada dos taludes de jusante e tapete drenante, notar transição de areia grossa, brita 0 e 2. Registro em março de 2022.
