# BARRAGEM B1

## Projeto de adequação/ descaracterização

Novembro  
2022

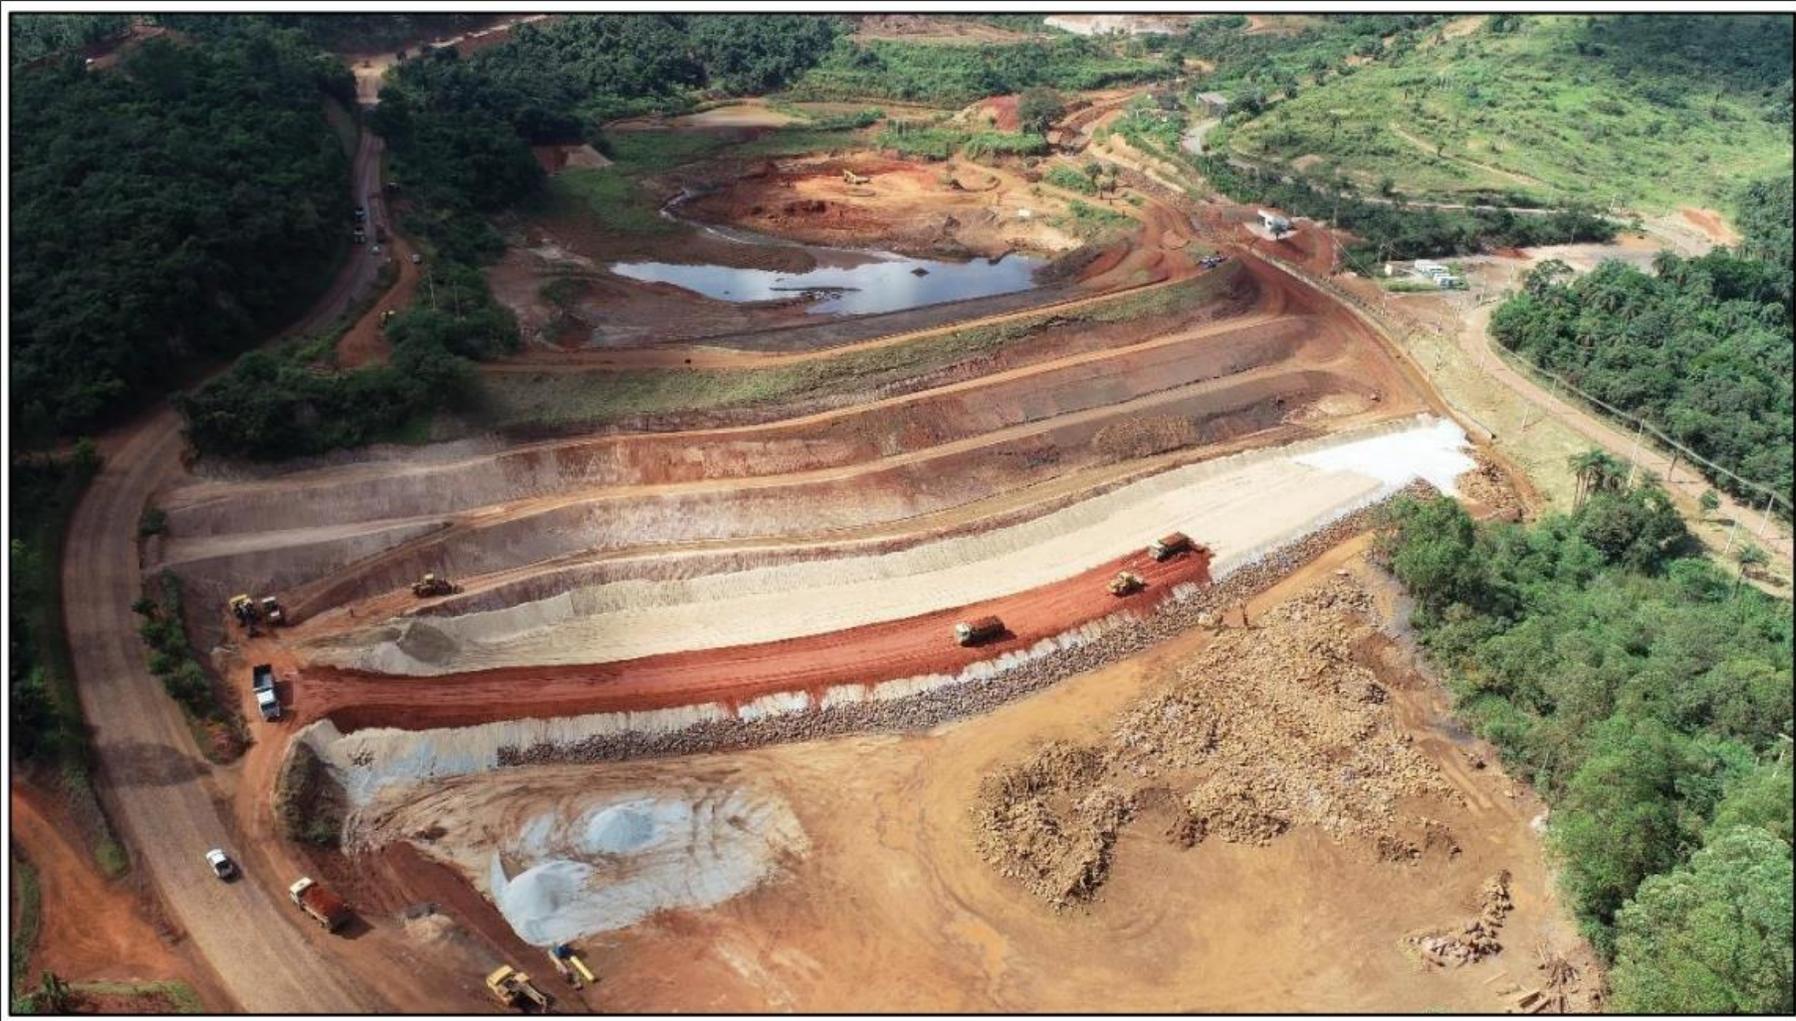
Vista lateral da estrutura, notar avanço das obras de descaracterização/adequação.  
Registro em março 2022.

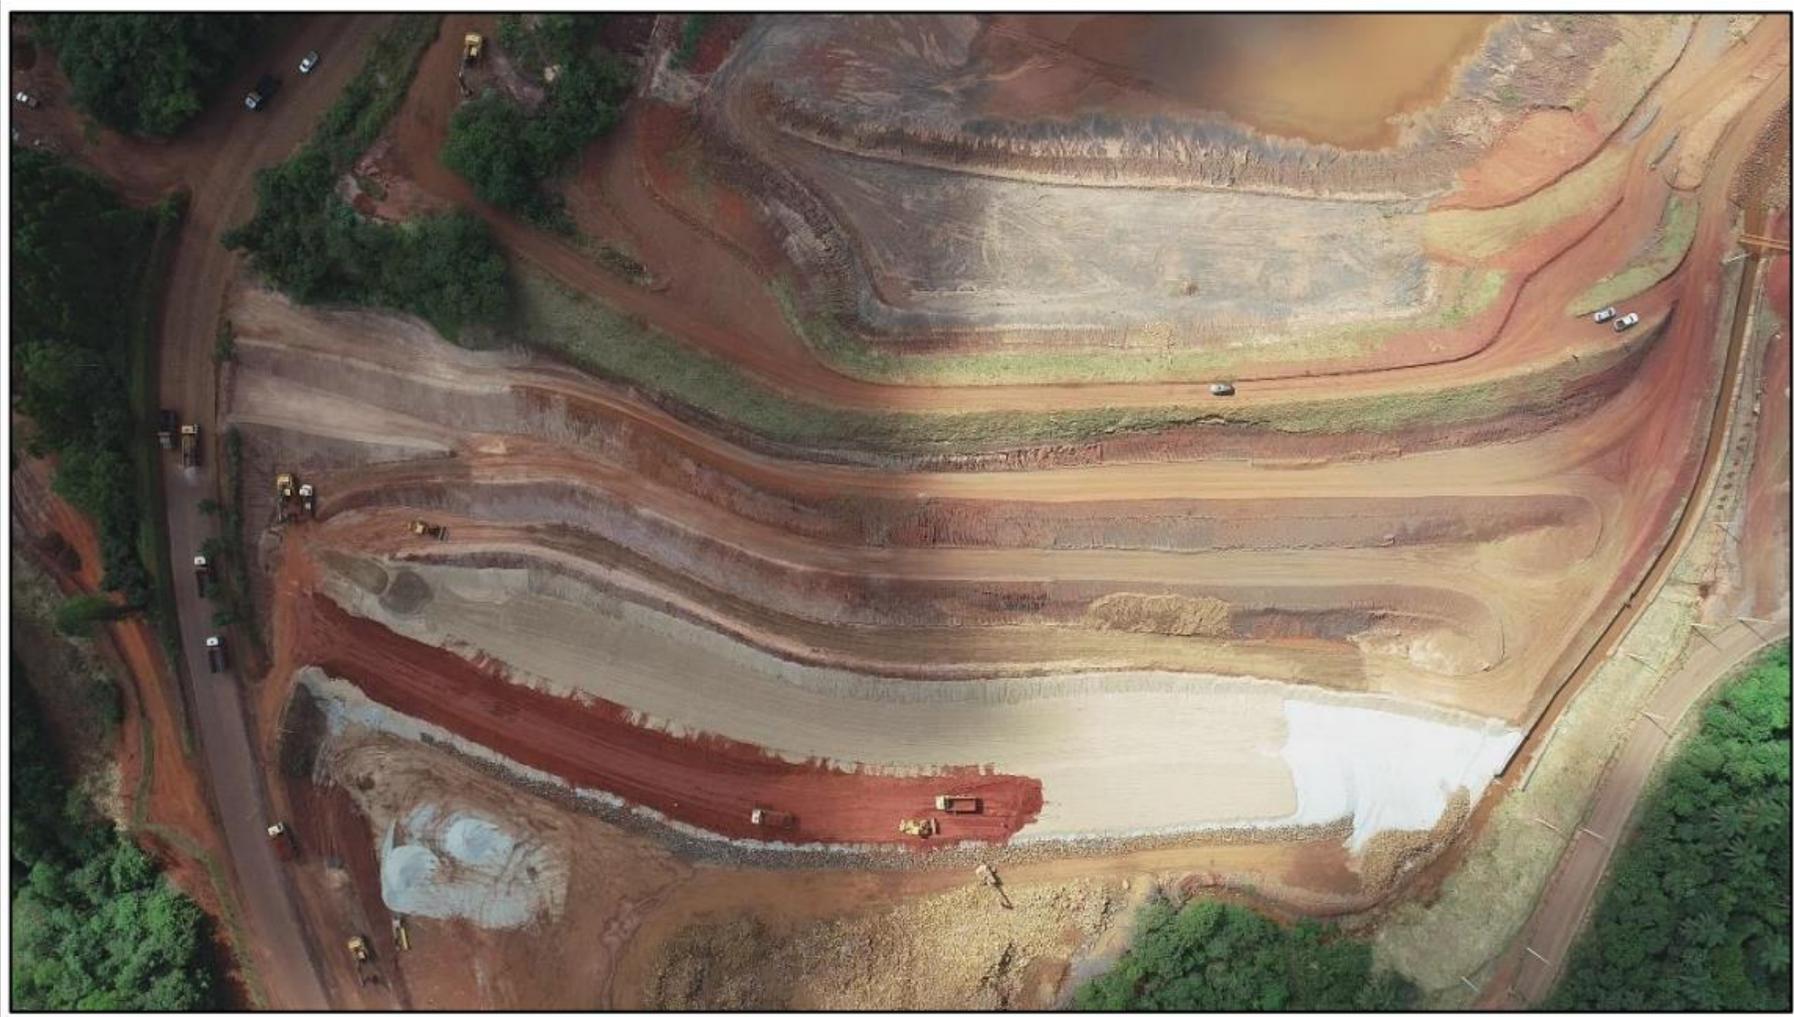
Vista superior da estrutura, notar envelopamento do tapete drenante com material laterítico. Levantamento em março de 2022.

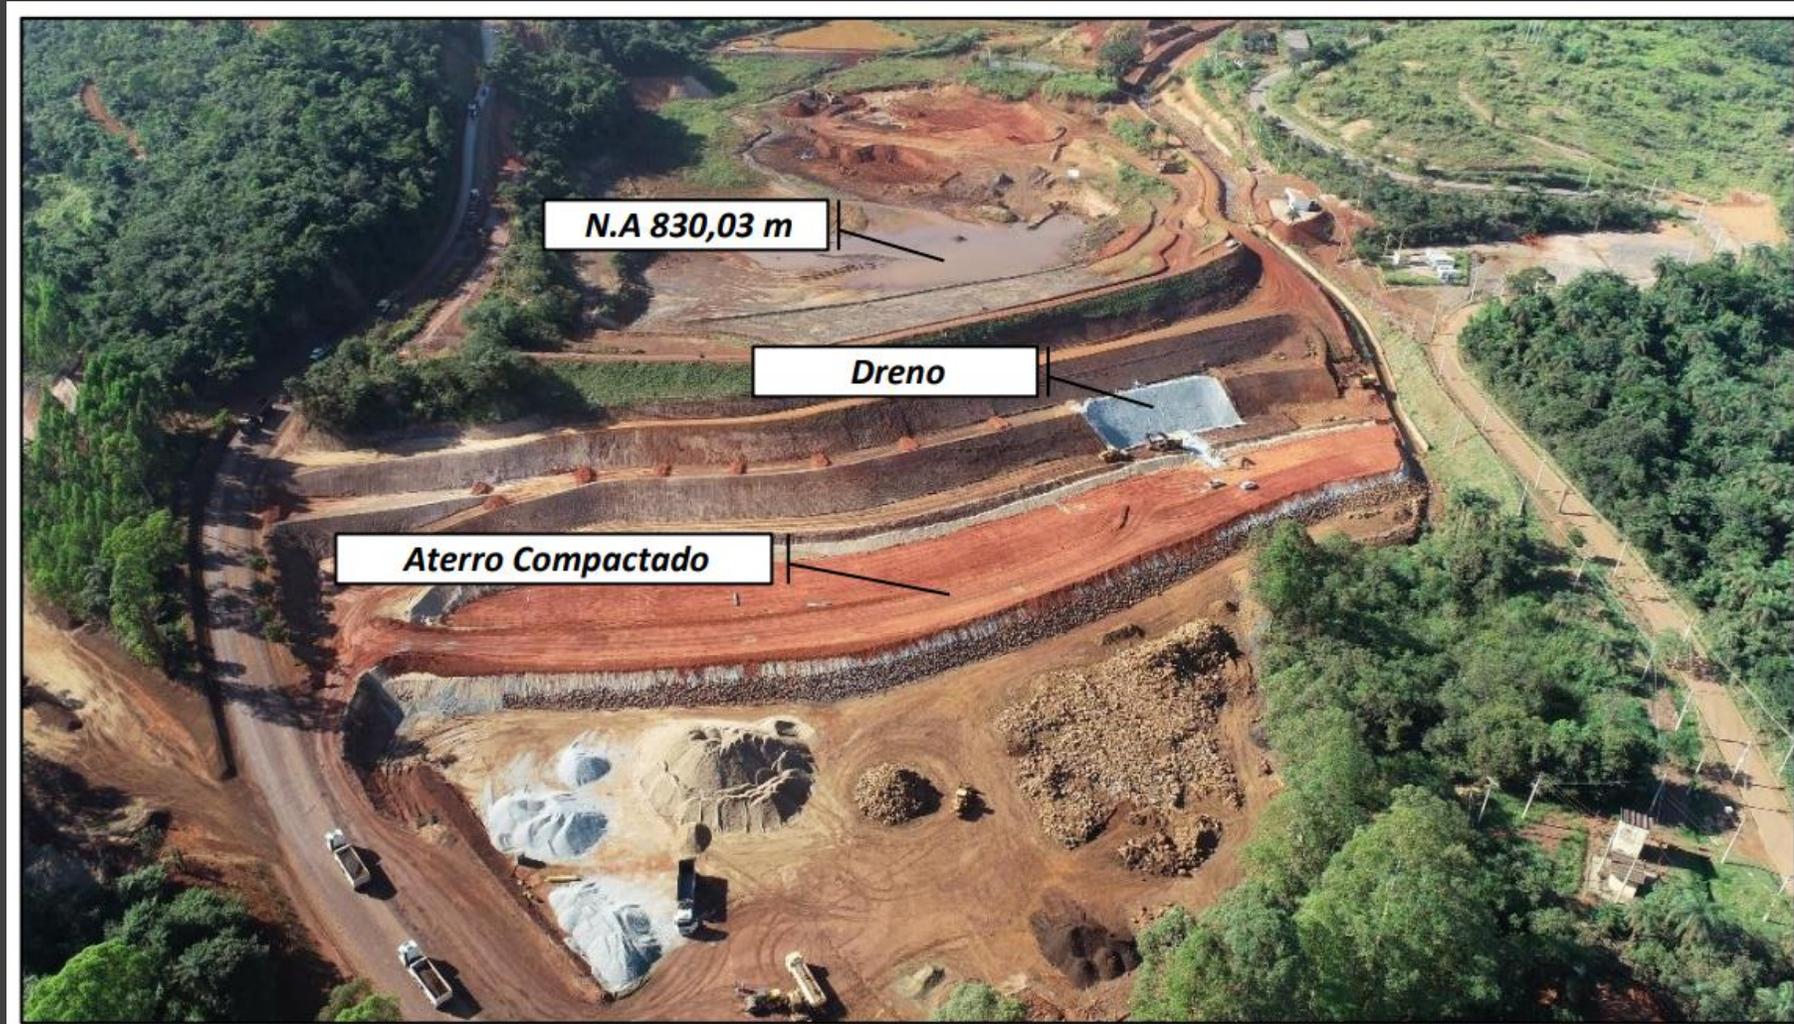
Vista geral da estrutura, notar avanço do processo de descaracterização/adequação com o início do aterro compactado. Levantamento realizado em abril de 2022.

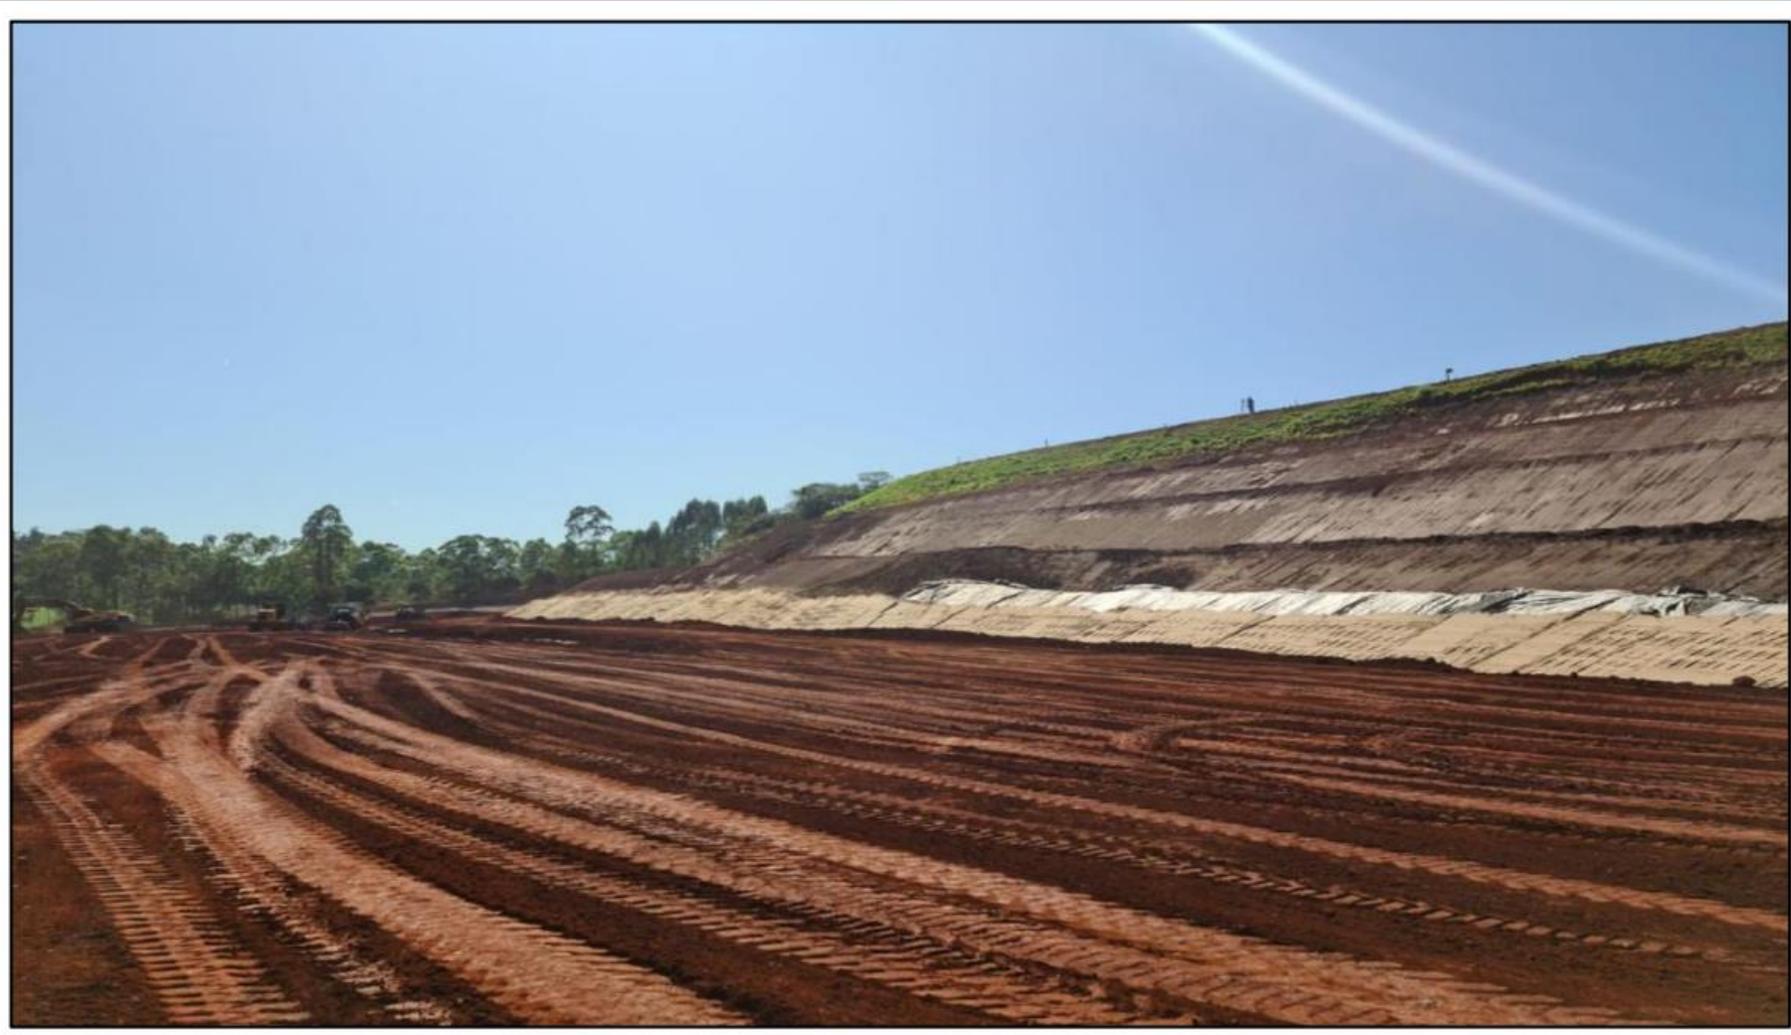
Vista do corpo de aterro, notar limite temporário da areia no tapete sub-horizontal e taludes de jusante. Registro realizado em abril de 2022.

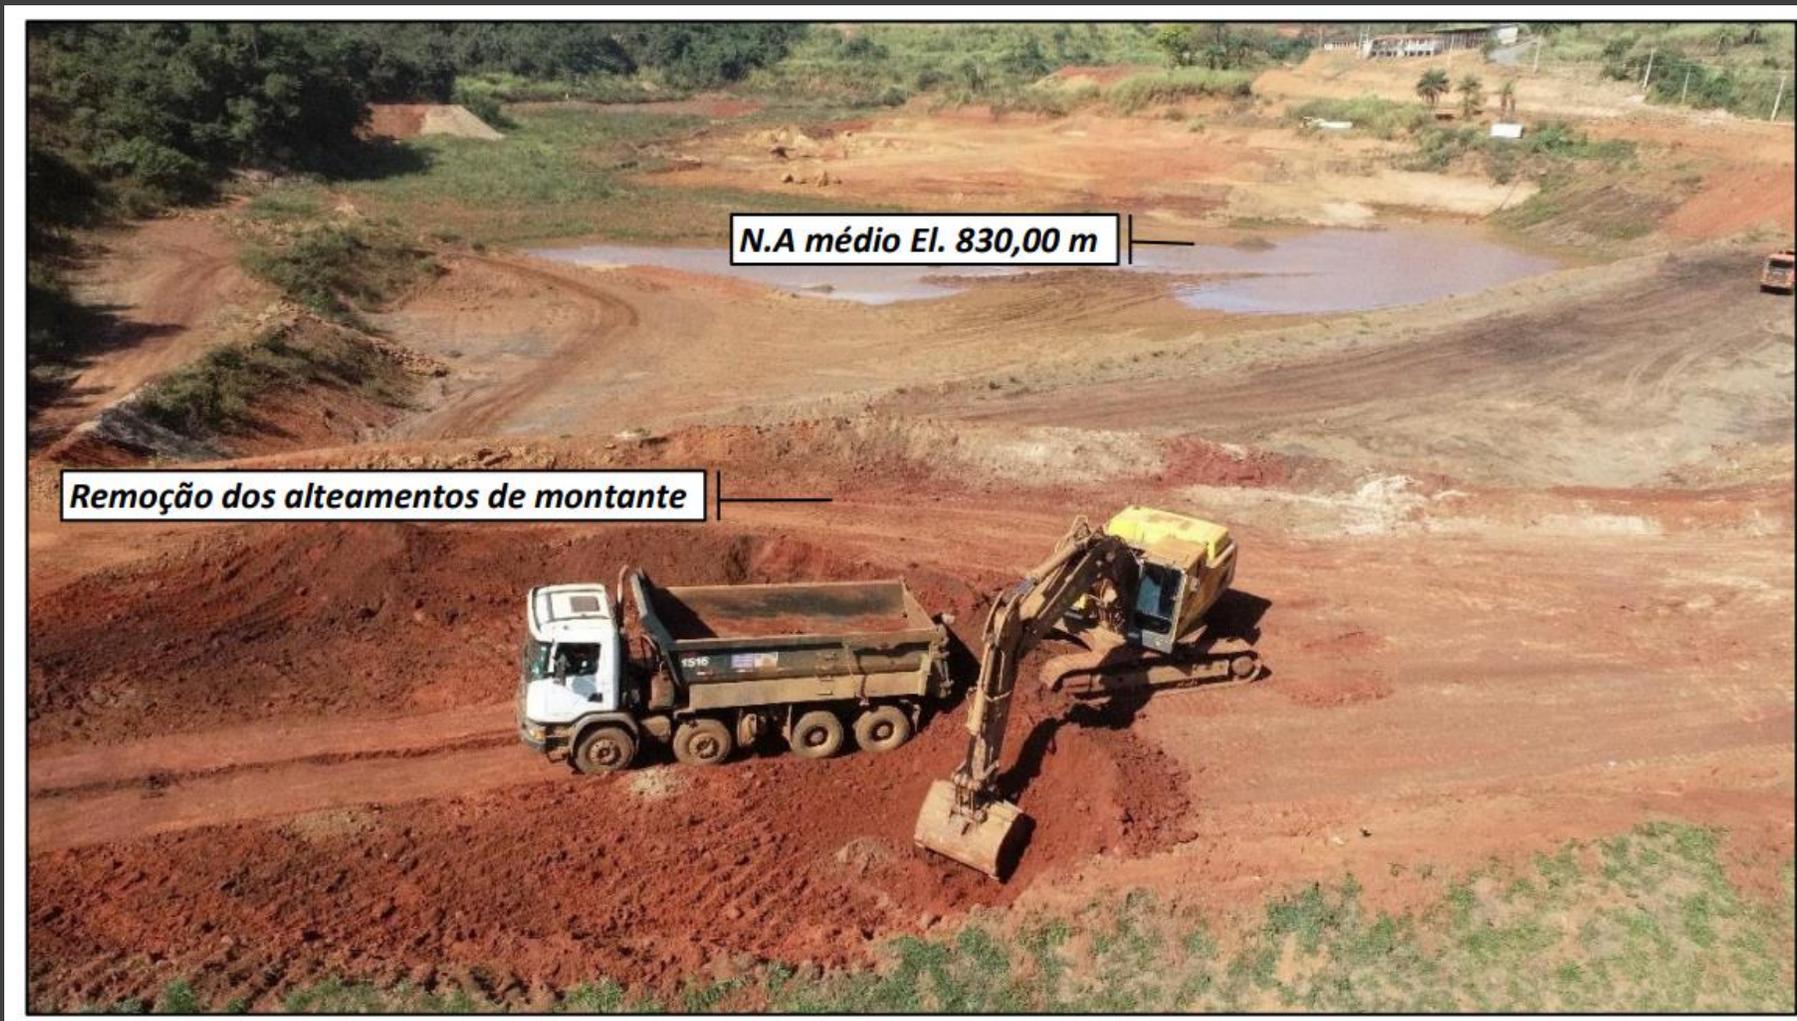
Vista de montante da bacia de acumulação, notar N.A abaixo do previsto em projeto e remoção dos alteamentos de montante. Registro em junho de 2022.

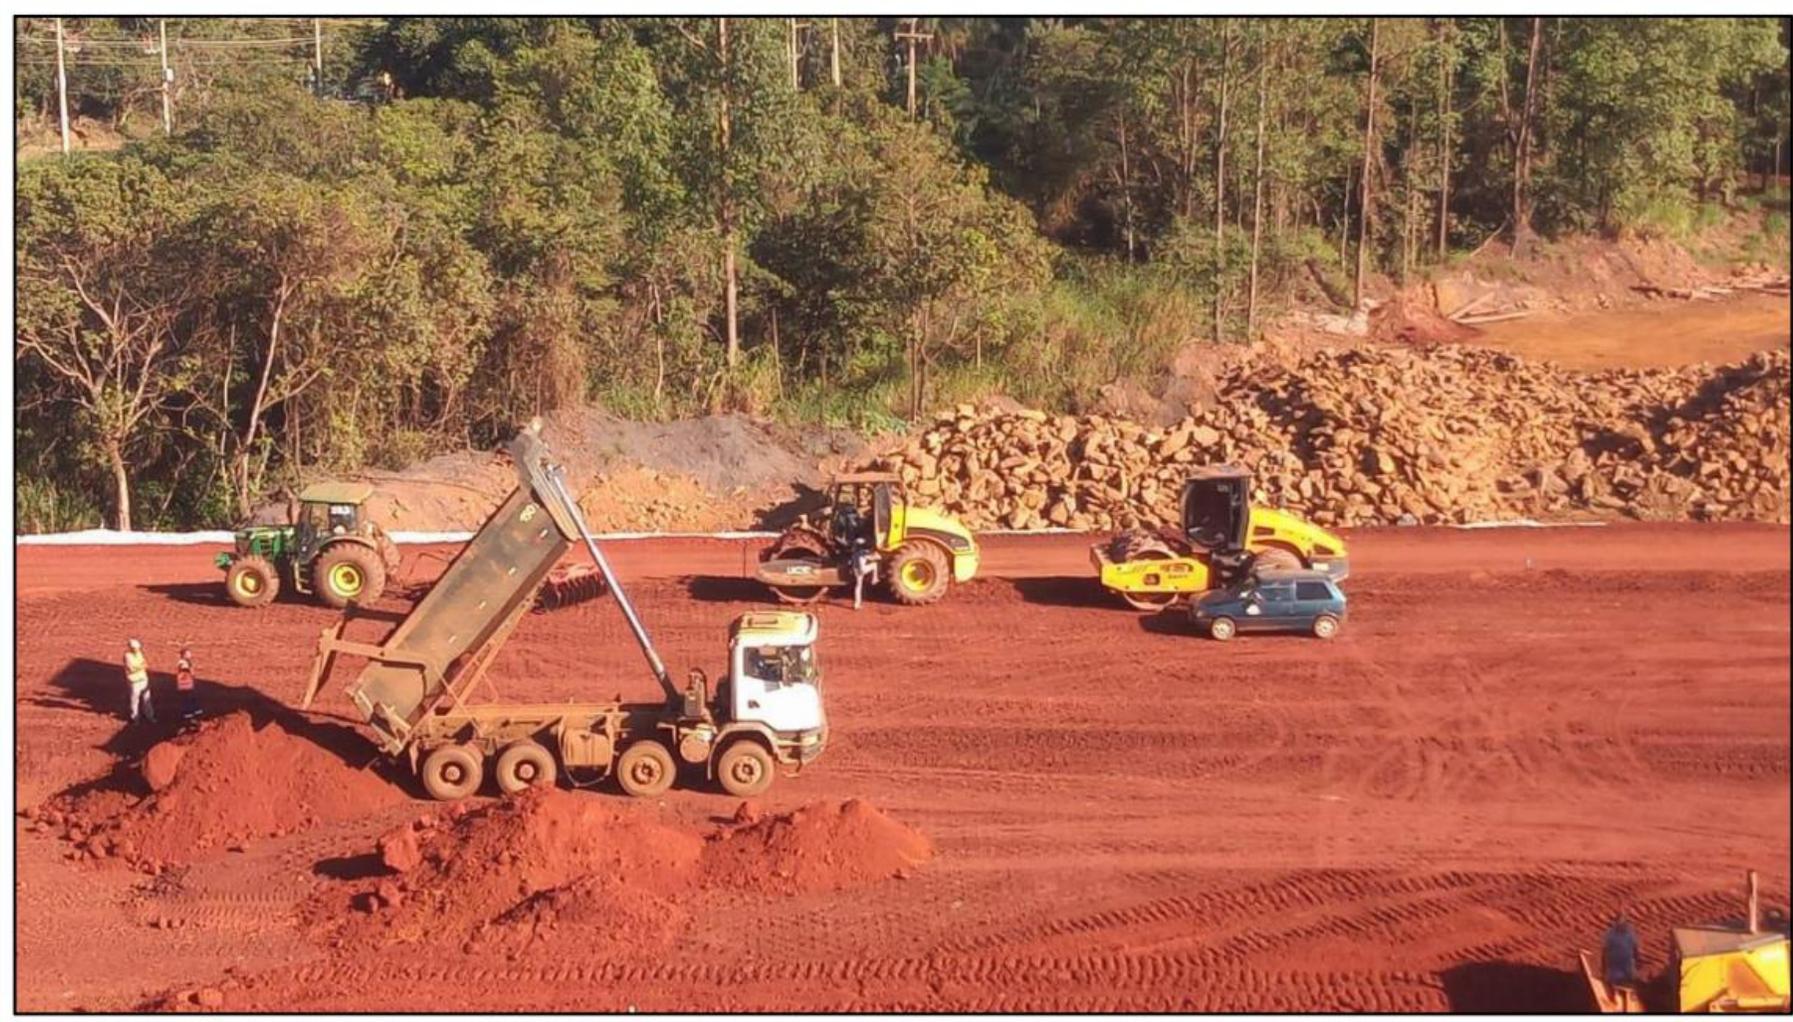
Vista em detalhe do aterro compactado, notar segunda berma em execução (elevação 830,00 m). Registro em junho de 2022.

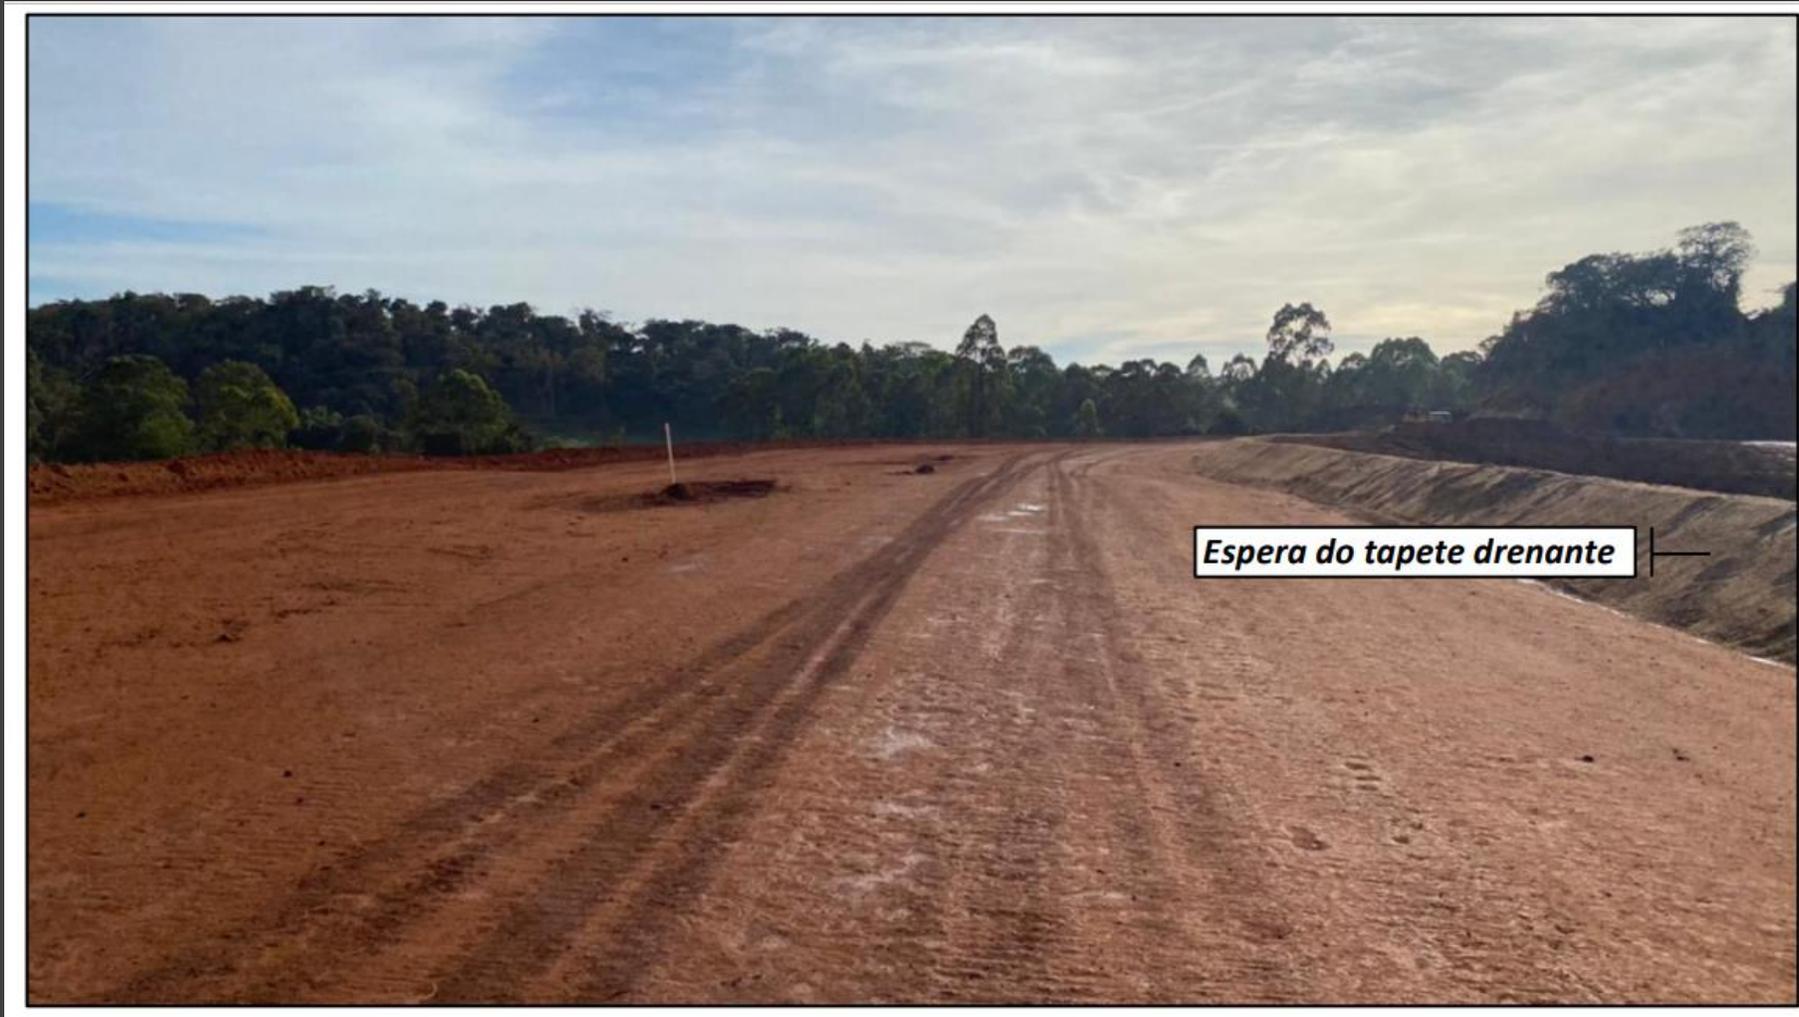
Vista parcial da crista atual, notar espera da drenagem interna na El. média 833,00 m.  
Registro em julho de 2022.

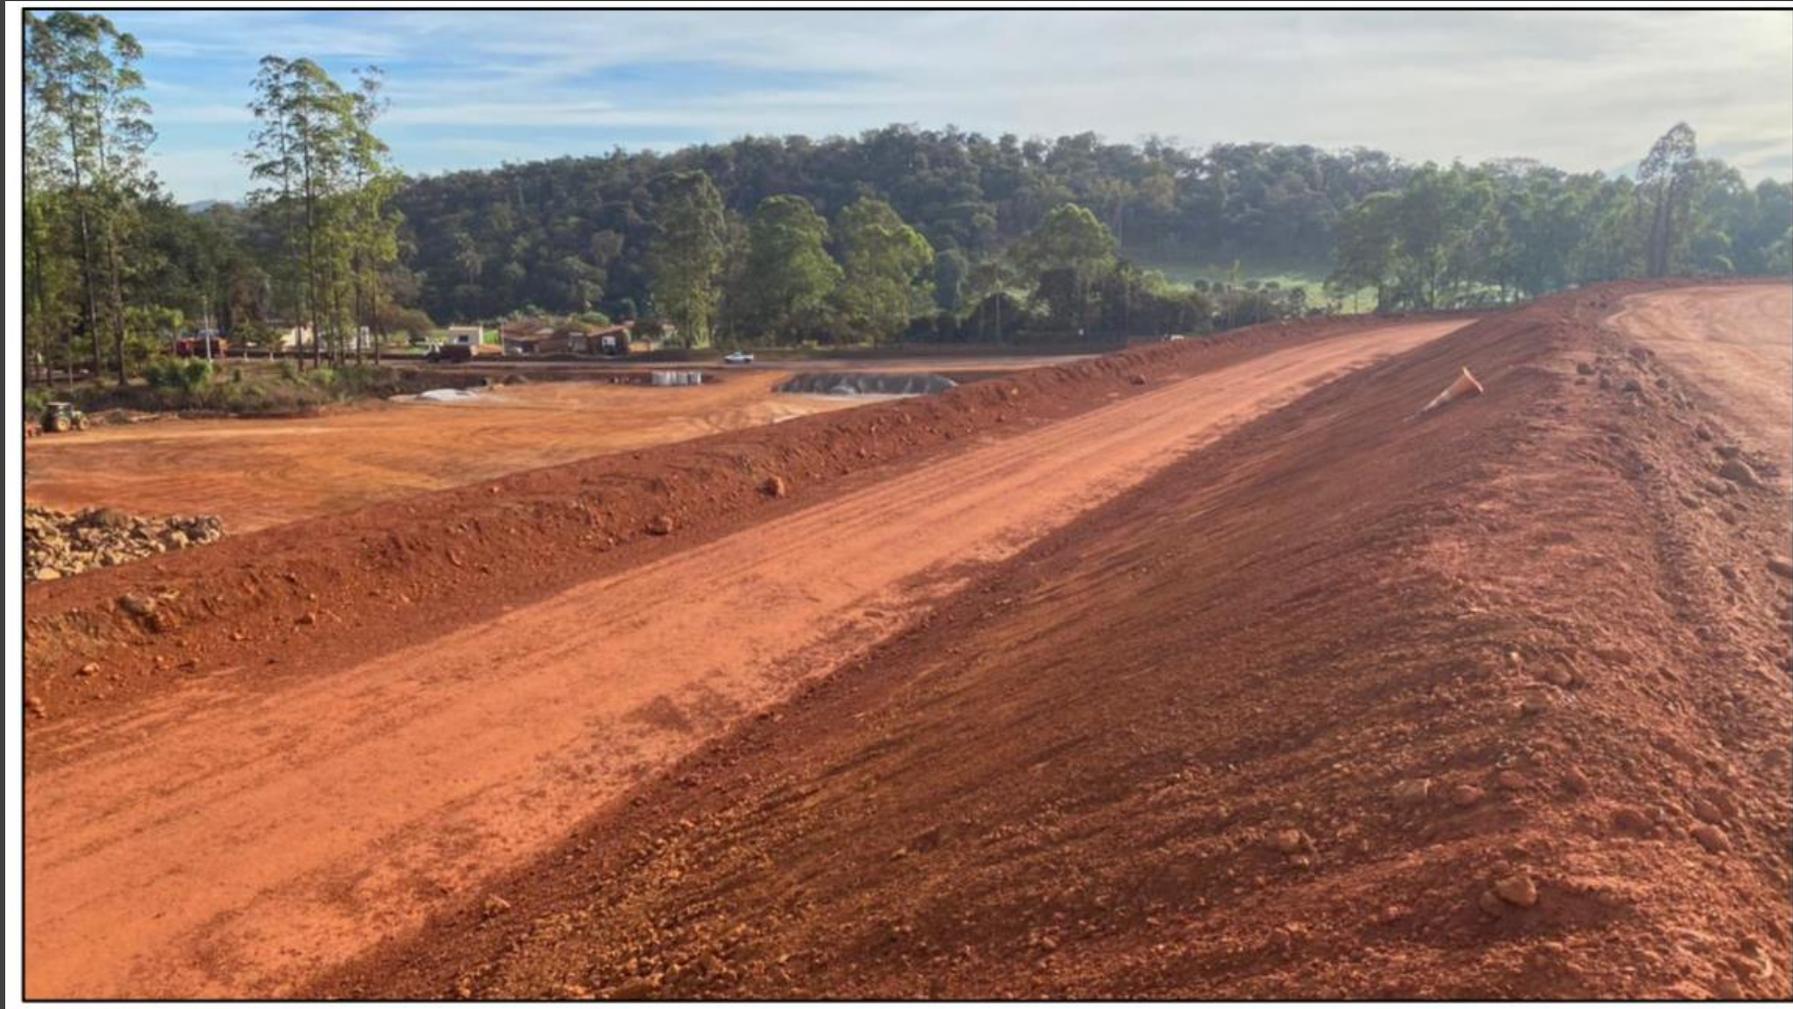
Regularização longitudinal e transversal das bermas para implantação de obras civis.  
Registro em julho de 2022.

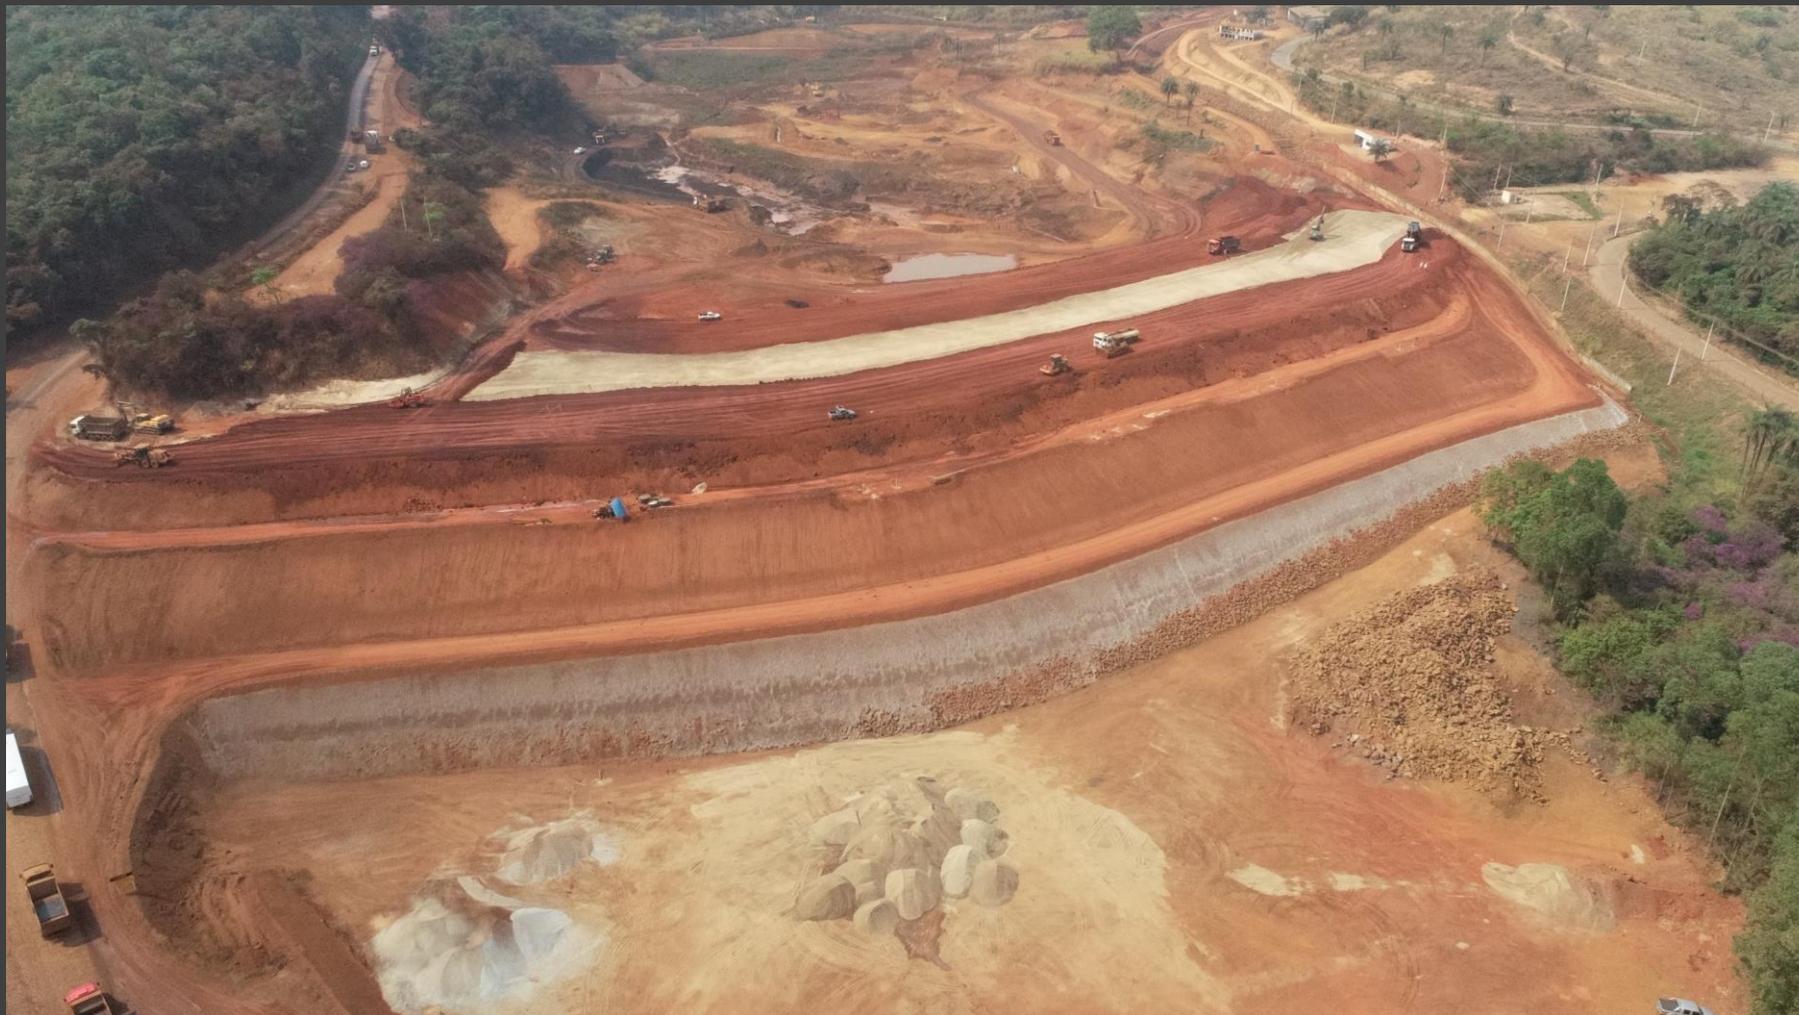
Execução de drenagem interna. Registro em setembro de 2022.

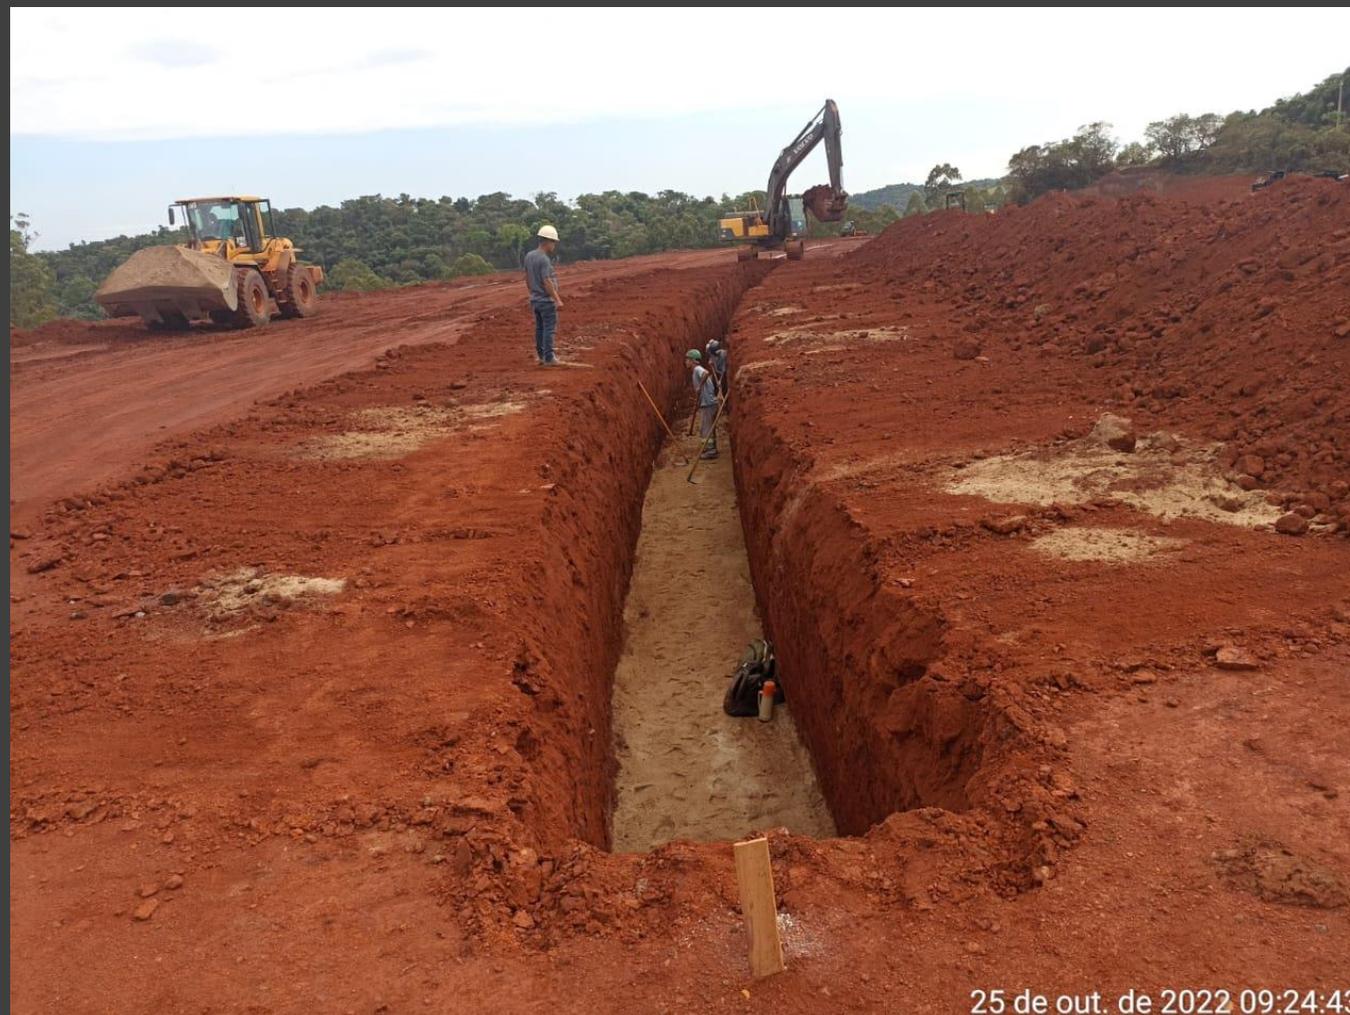
Execução de dreno vertical. Registro em outubro de 2022.
