**Maio
2022**

**ATENDIMENTO AO ITEM 3.1 DO TERMO DE
COMPROMISSO ASSINADO EM 22/02/2022**

BARRAGEM B1

**Sarzedo
MG**

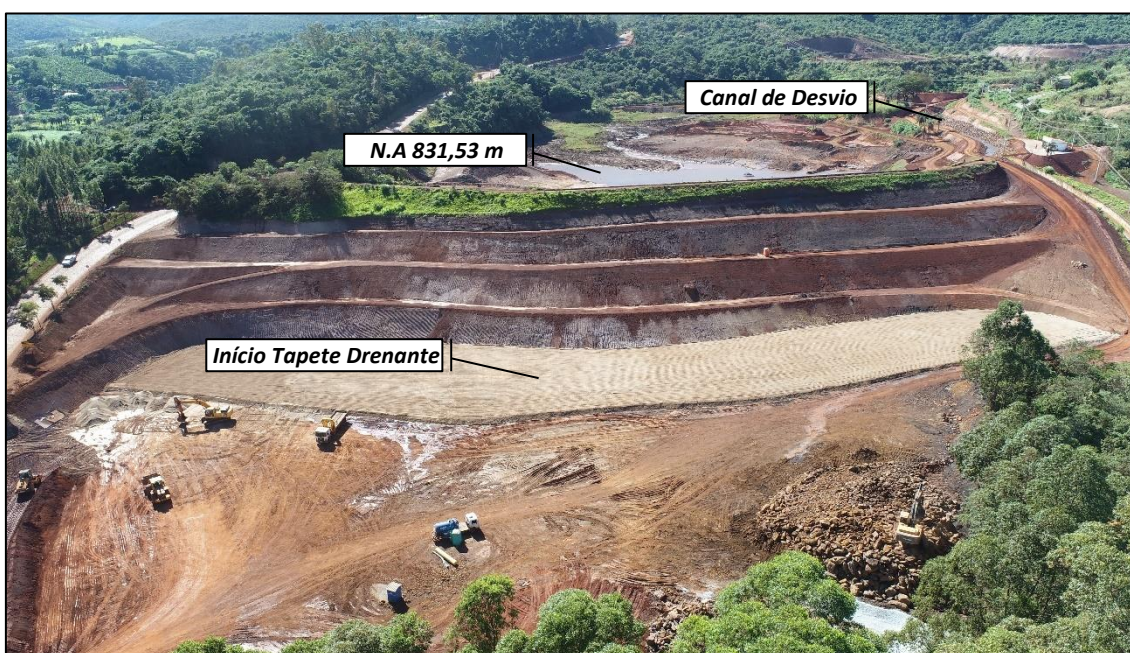
Figura 13 – Vista frontal da estrutura, notar início da execução do tapete drenante, N.A abaixo do nível de projeto e canal de desvio em operação.

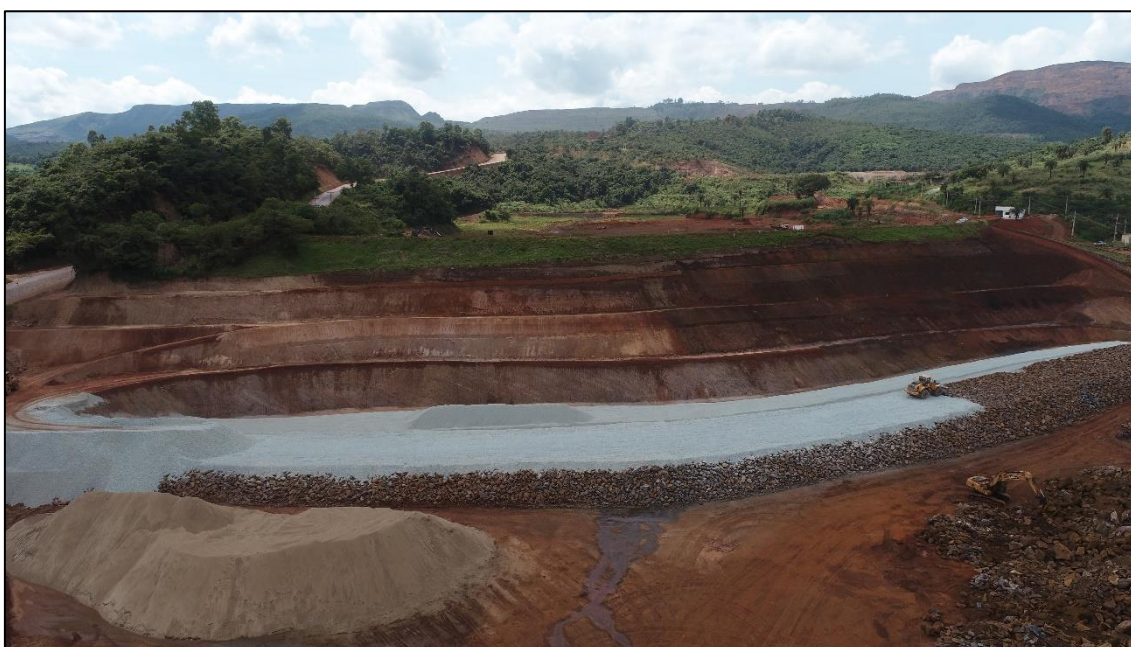
Figura 15 – Vista frontal dos taludes de jusante, notar avanço do tapete drenante no intervalo no mês de fevereiro.

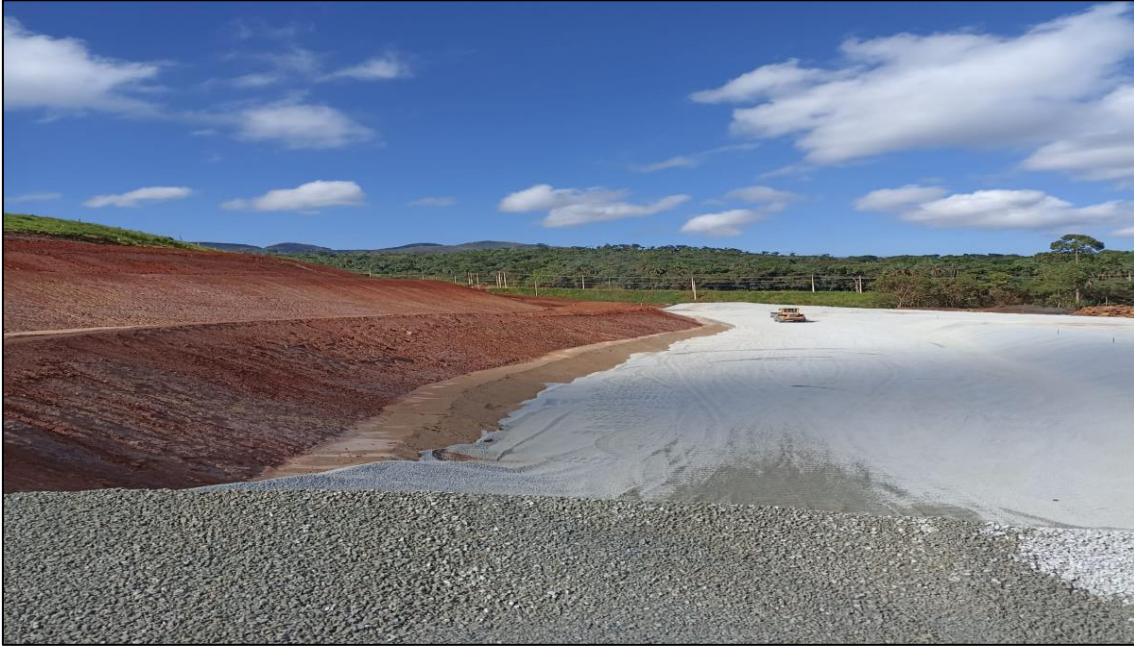
Figura 16 – Vista aproximada dos taludes de jusante e tapete drenante, notar transição de areia grossa, brita 0 e 2. Registro em março de 2022.

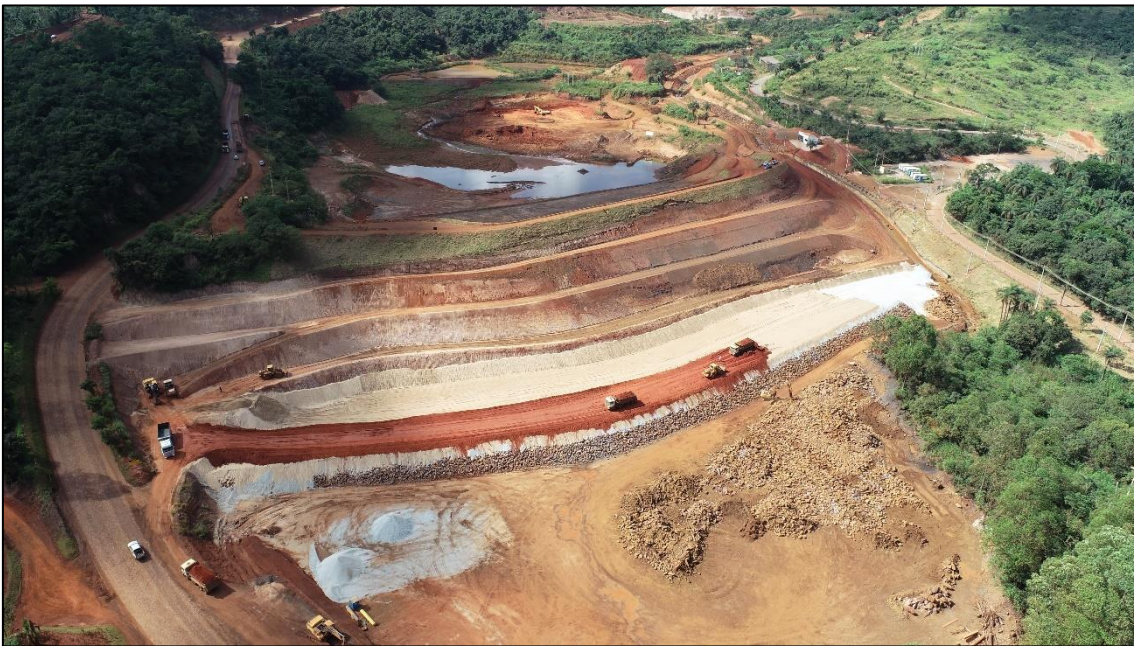
Figura 17 – Vista lateral da estrutura, notar avanço das obras de descaracterização/adequação no intervalo do mês de março.

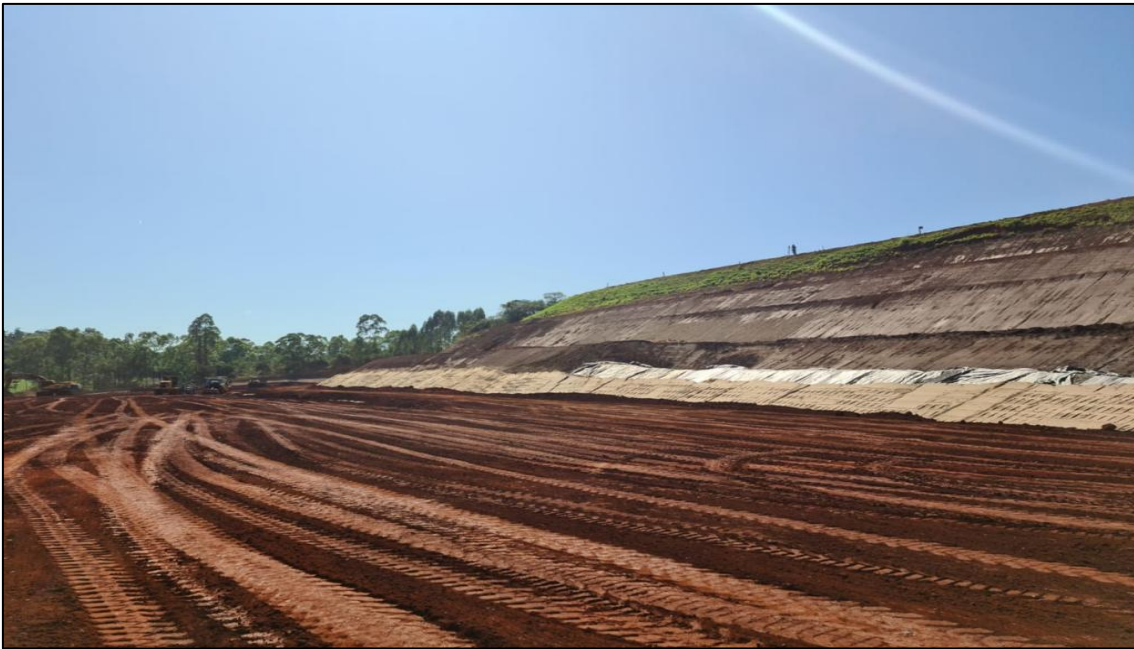
Figura 20 – Vista aproximada do corpo de aterro, notar limite temporário da areia no tapete sub-vertical e taludes de jusante. Registro realizado em abril de 2022.

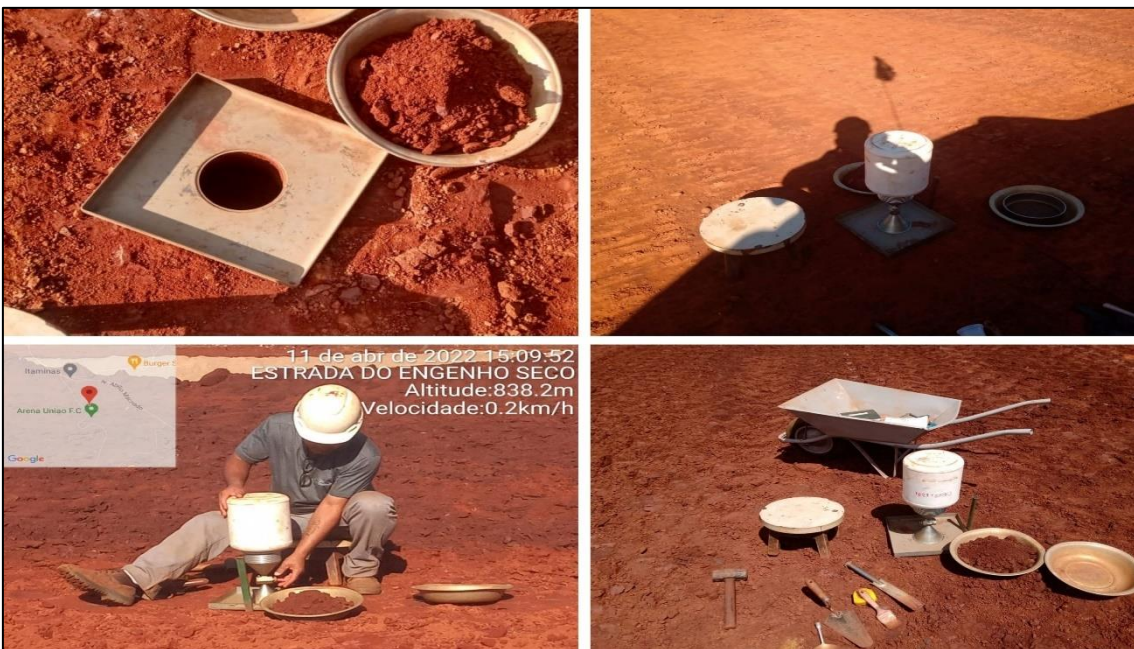
Figura 21 – Ensaios de densidade in situ e controle de compactação. Registros realizados em abril de 2022.

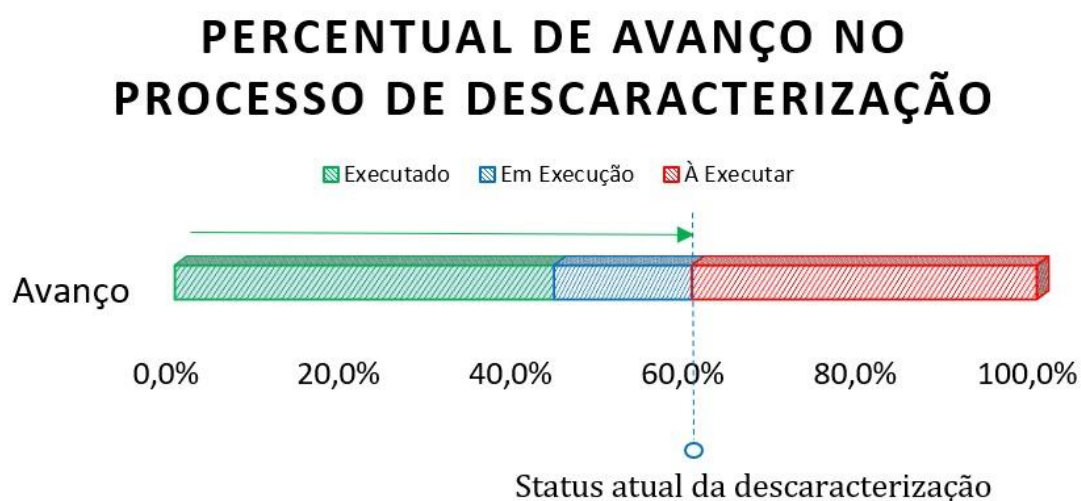
Figura 23 – Status atual da obra

A seguir apresenta-se na *Figura 23* o avanço no processo de descaracterização/adequação da estrutura denominada como Barragem B1, no qual, é possível notar uma evolução superior à 50% das atividades estabelecidas:
