**Recibo Eletrônico de Protocolo - 5292080**

| - Relatório Técnico_Atendimento aos itens 3.1 e 3.4 | 5292079 |

## **PROJETO DE DESCARACTERIZAÇÃO/ADEQUAÇÃO DA BARRAGEM B1**

## **ATENDIMENTO AO TERMO DE REFERÊNCIA RELATÓRIO DE AVALIAÇÃO DE IMPACTOS DAS ATIVIDADES DE DESCARACTERIZAÇÃO DA BARRAGEM B1**

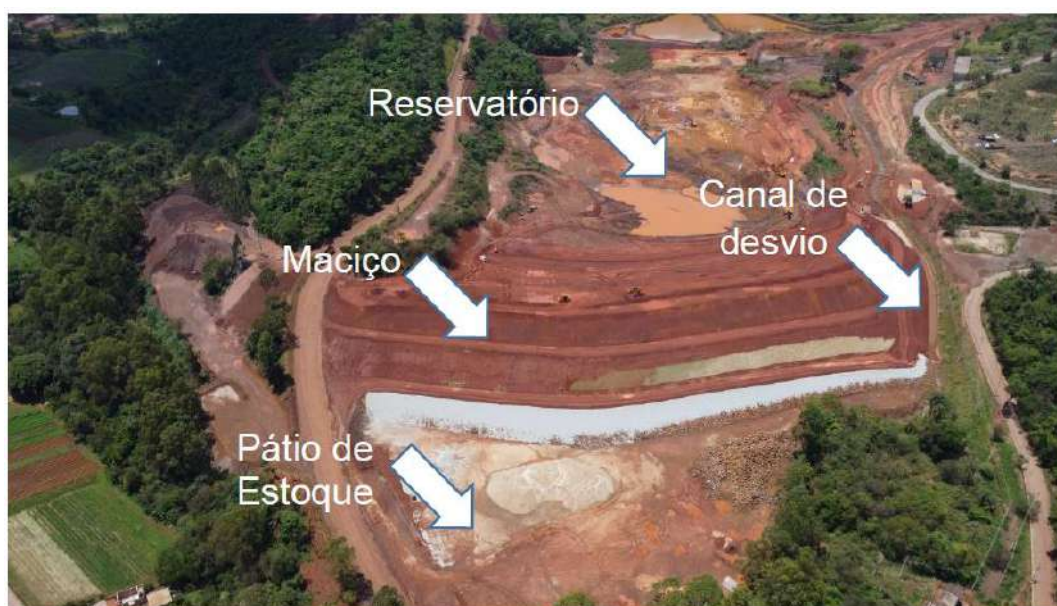
*Figura 2 - Vista geral da Barragem B1 - Em destaque o canal de desvio e reservatório.*

✓ Construção do canal de desvio do Córrego Engenho Seco (Figura 2 e Figura 3).  
Destaca-se que esse tópico está presente no documento “Notas de Esclarecimentos das obras de descaracterização da Barragem B1” (Anexo III).

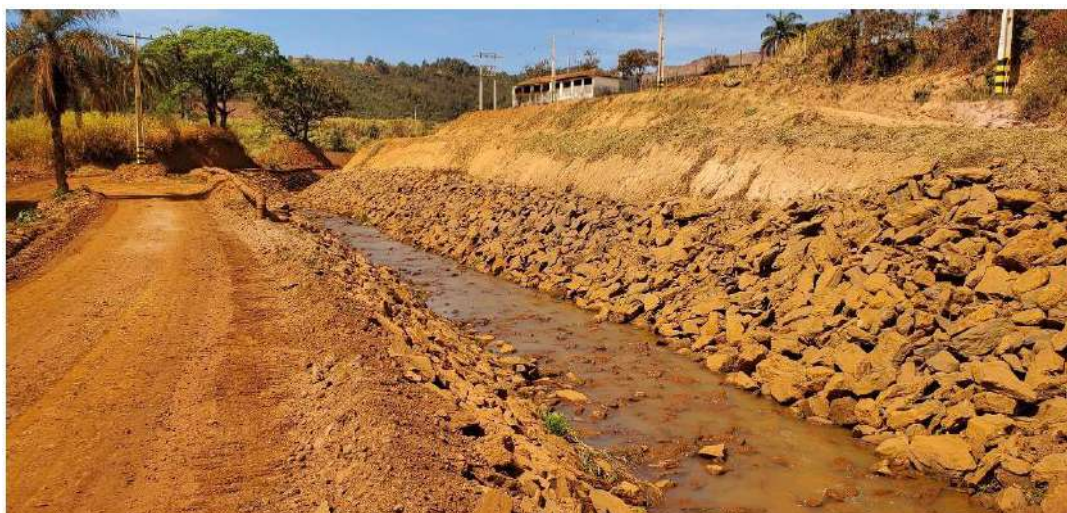
*Figura 3 - Vista parcial do canal de desvio.*

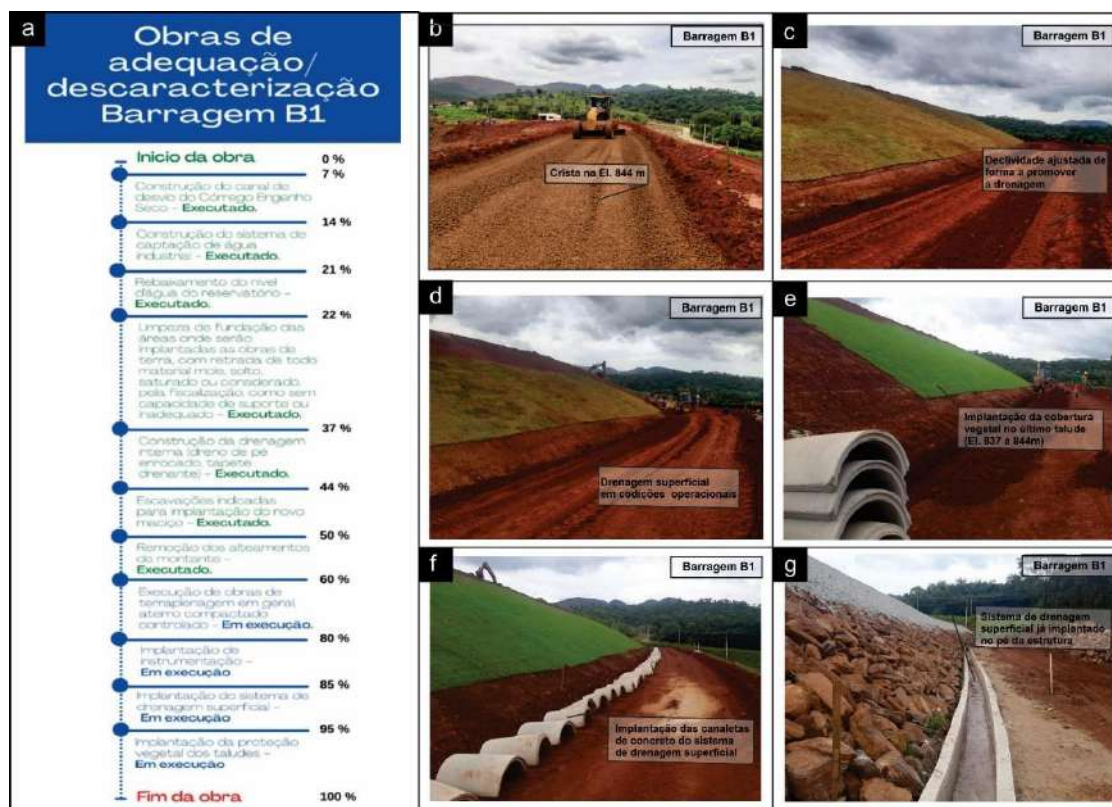
Figura 11 - a) Sequenciamento e status das obras de adequação - Barragem B1; b) Crista na El. 844 m, conforme cota final de projeto; c) Detalhe para os ajustes de declividade ao longo da berma; d) Drenagem superficial em condição operacional; e) Implantação da cobertura vegetal ao longo do último talude; f) Detalhe para as canaletas de concreto que serão implantadas no sistema de drenagem superficial; g) Sistema de drenagem superficial já implantado no pé da estrutura.

Salienta-se que o dreno de pé, colchão drenante, aterro compactado a jusante, dreno vertical, remoção dos alteamentos a montante e aterro compactado até a elevação 844 m estão finalizados. As atividades complementares relacionadas às obras de arte do sistema de drenagem superficial e revestimento vegetal do último talude também estão concluídas. Vale ressaltar que toda estrutura apresenta o sistema de drenagem superficial operacional, através das inclinações longitudinais e transversais das bermas (Figura 11 e 12).

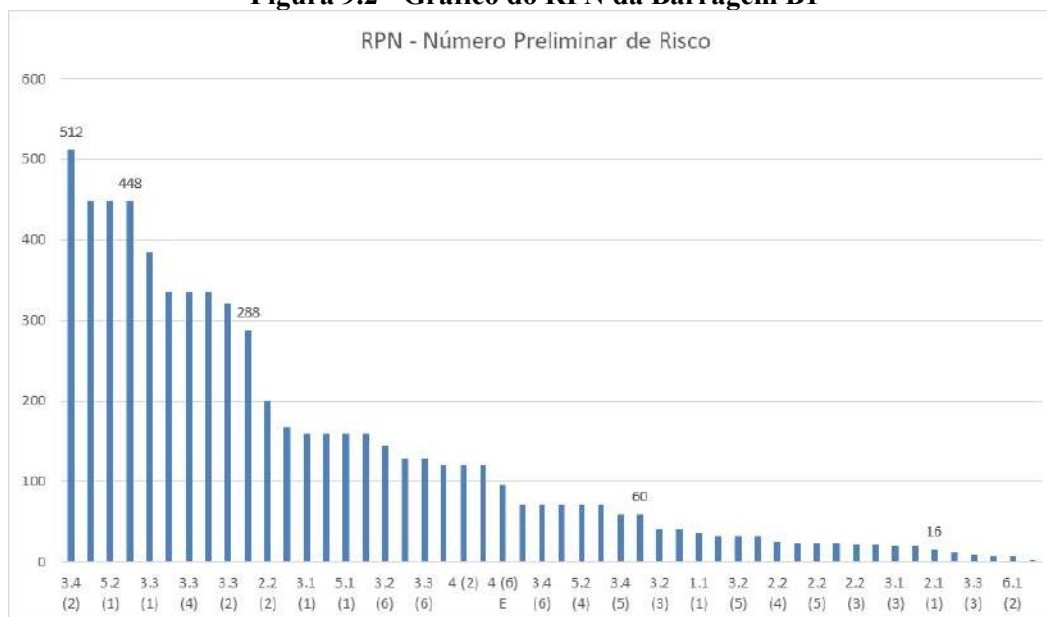
Figura 9.2 - Gráfico do RPN da Barragem B1

Ressaltamos que os ID apresentados no gráfico do RPN e na matriz de risco representam os modos de falhas para cada atividade. Sendo assim observamos que na matriz de risco os modos de falhas com maior risco são 3.2 (2) 3.3 (1) 3.3 (4) 3.4 (1) 3.4 (2) 5.2 (1) 5.2 (2) 5.2 (7), que respectivamente se referem os seguintes modos de falhas:

- ❖ 3.2 (2) – Deformação excessiva na atividade de remoção da vegetação para construção do reforço.
- ❖ 3.3(1) - Liquefação induzida por carregamento dinâmico devido a movimentação de equipamentos.
- ❖ 3.3(4) - Ruptura em condições drenadas ou não drenadas devido a percolação através da barragem.
- ❖ 3.4(1) - Liquefação induzida por carregamento dinâmico, devido a construção do reforço.
- ❖ 3.4(2) – Deformação excessiva devido a construção do reforço.
- ❖ 5.2 (1) - Liquefação induzida por carregamento dinâmico na fase de retirada dos alteamentos de montante.
- ❖ 5.2(2) - Deformação excessiva na fase de retirada dos alteamentos de montante.
- ❖ 5.2(7) - Ruptura interna no rejeito, com ruptura global, na fase de retirada dos alteamentos de montante.

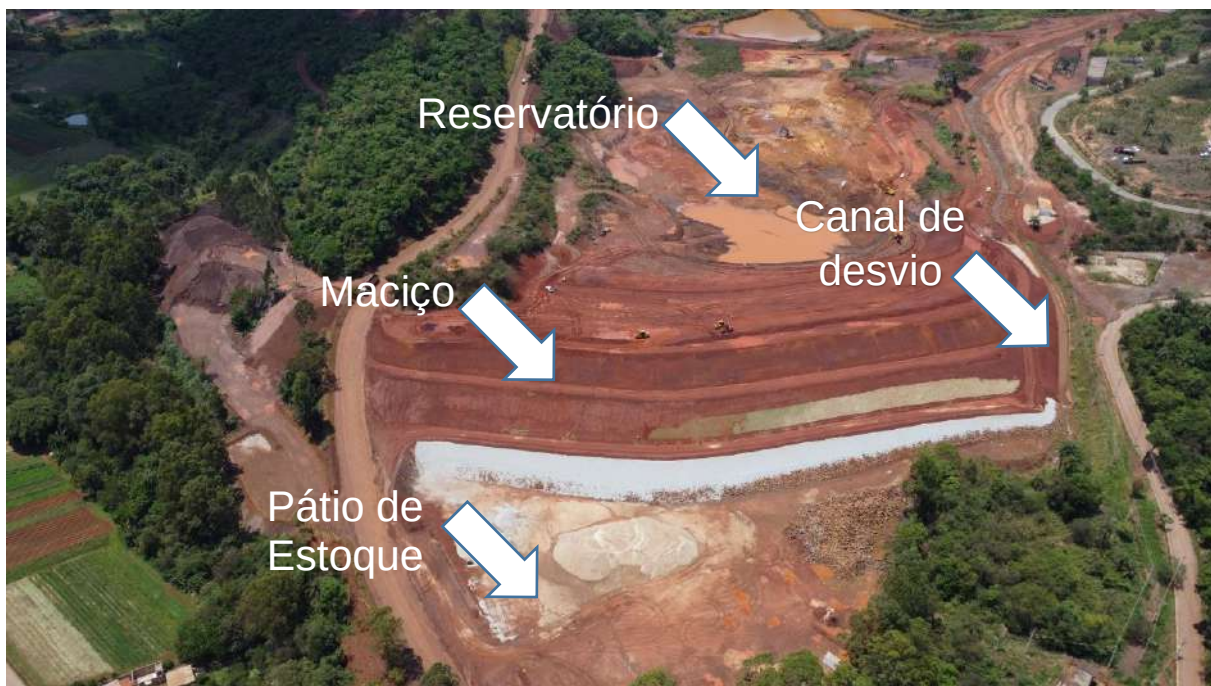
**Figura 1 - Vista geral da Barragem B1 - Em destaque o canal de desvio e reservatório**

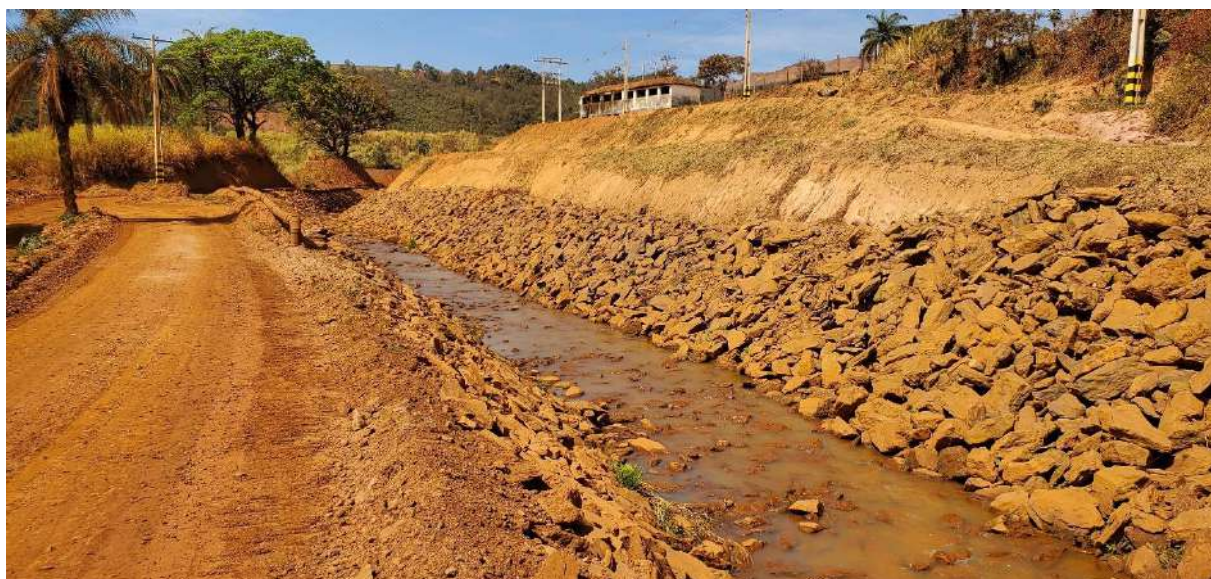
**Figura 2 - Vista parcial do canal de desvio**

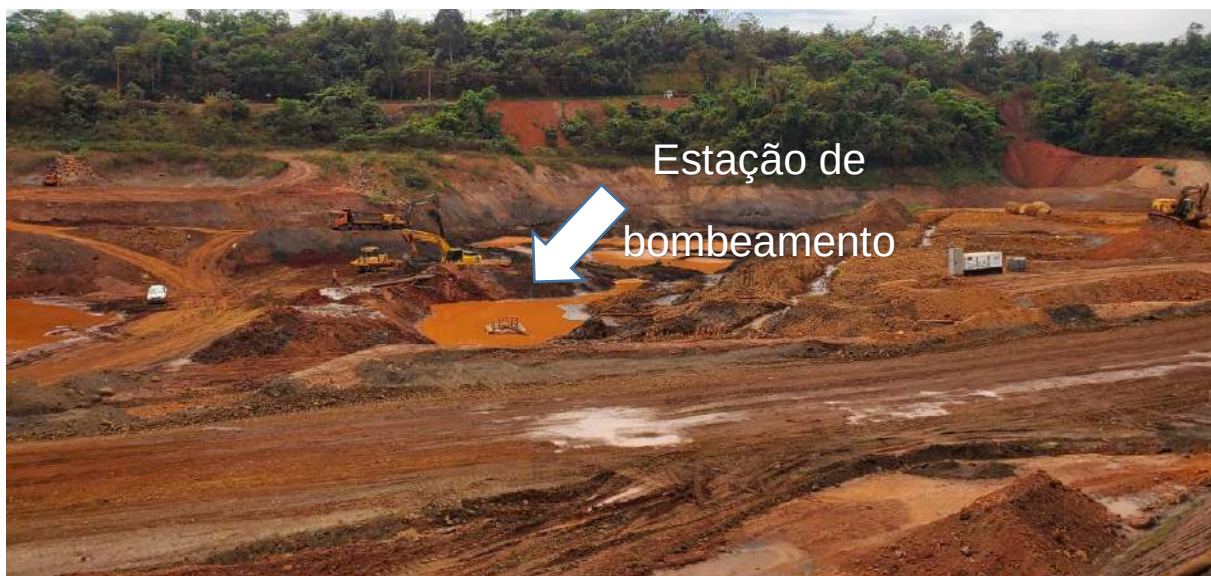
**Figura 3 - Vista do reservatório com destaque para estação de bombeamento**

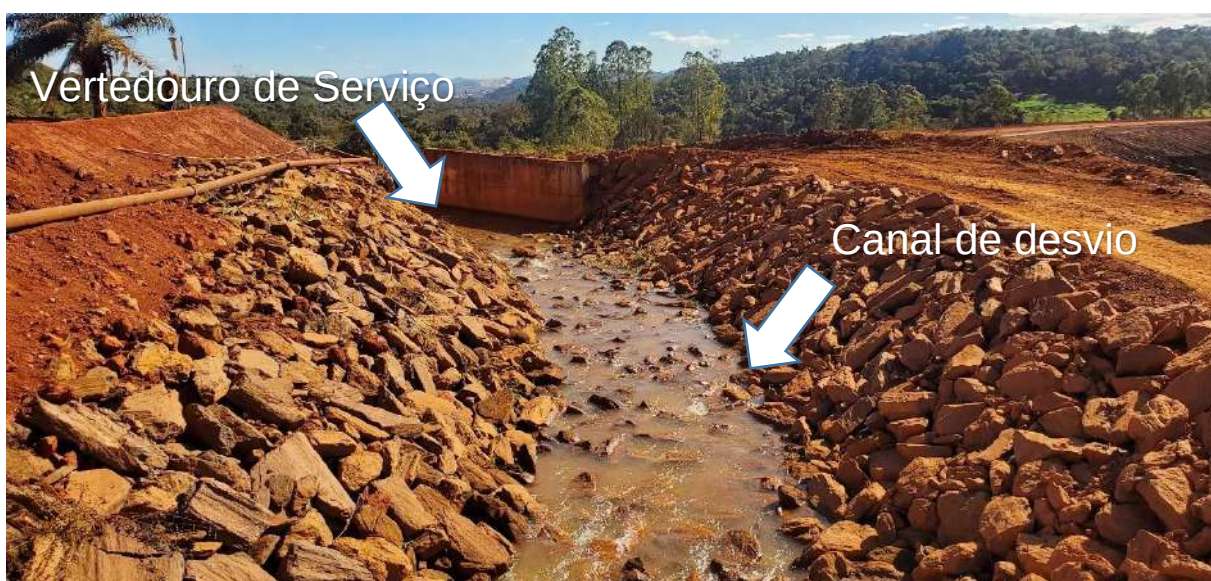
**Figura 4 - Destaque do emboque do canal de desvio com o vertedouro de serviço**

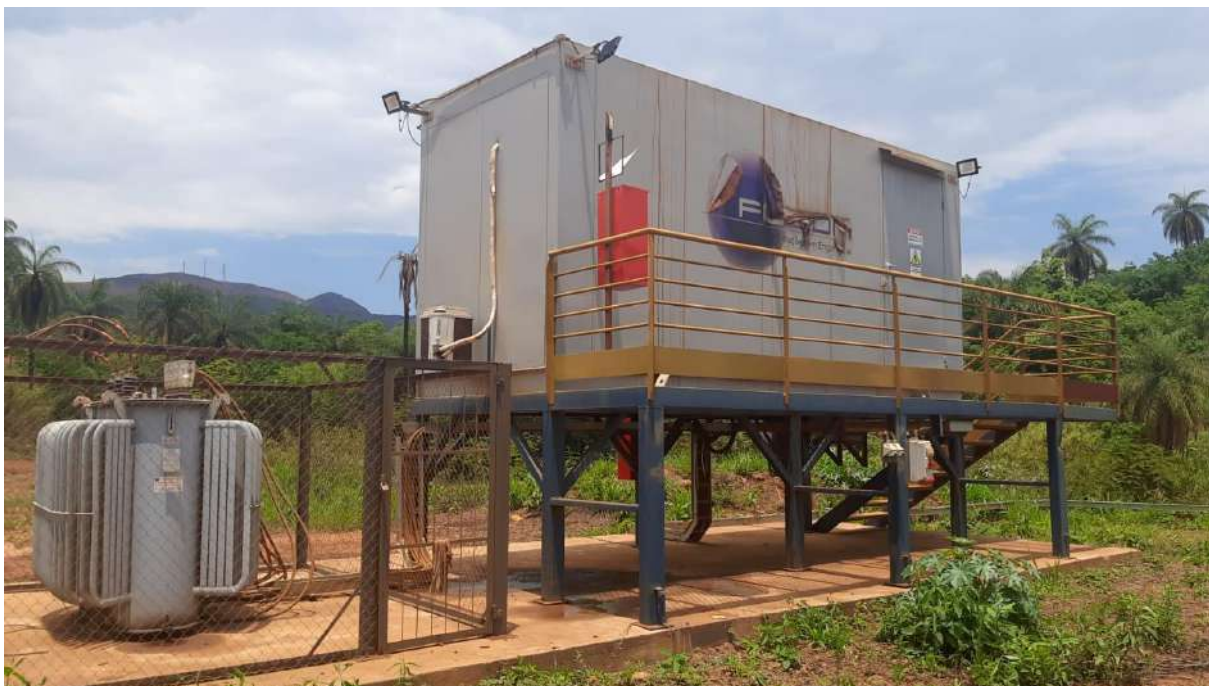
**Foto 5 – Central de energia e automação do sistema de bombeamento**

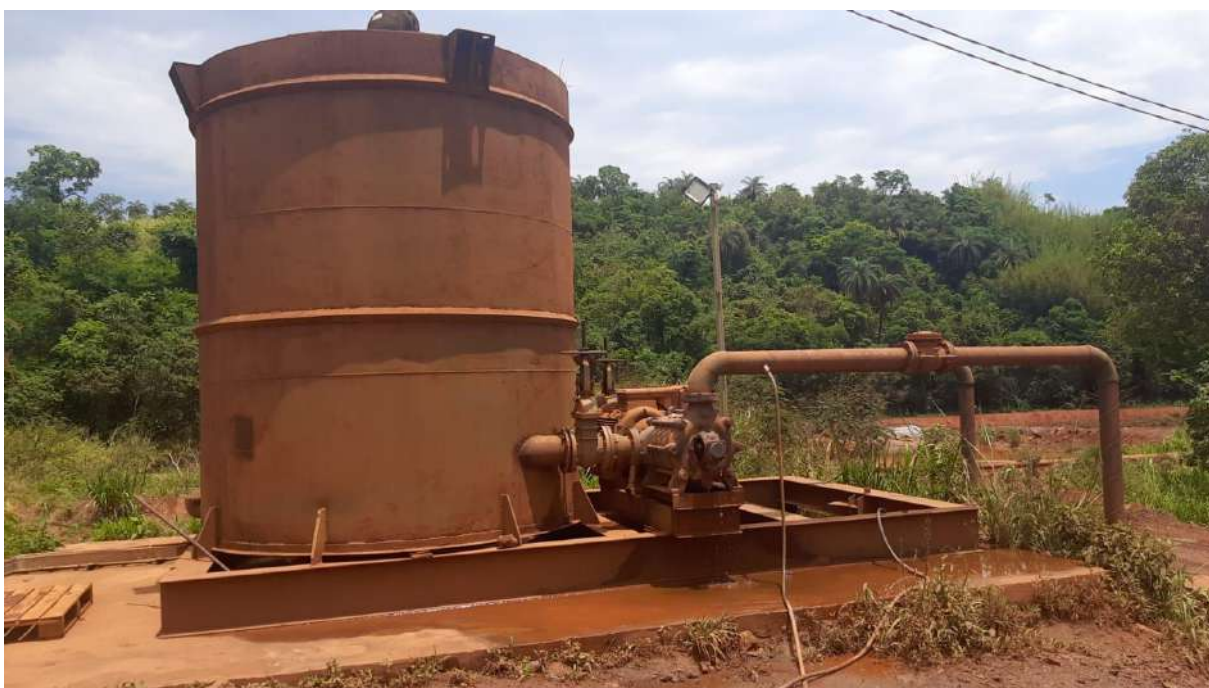
**Foto 6 - Estação de bombeamento**

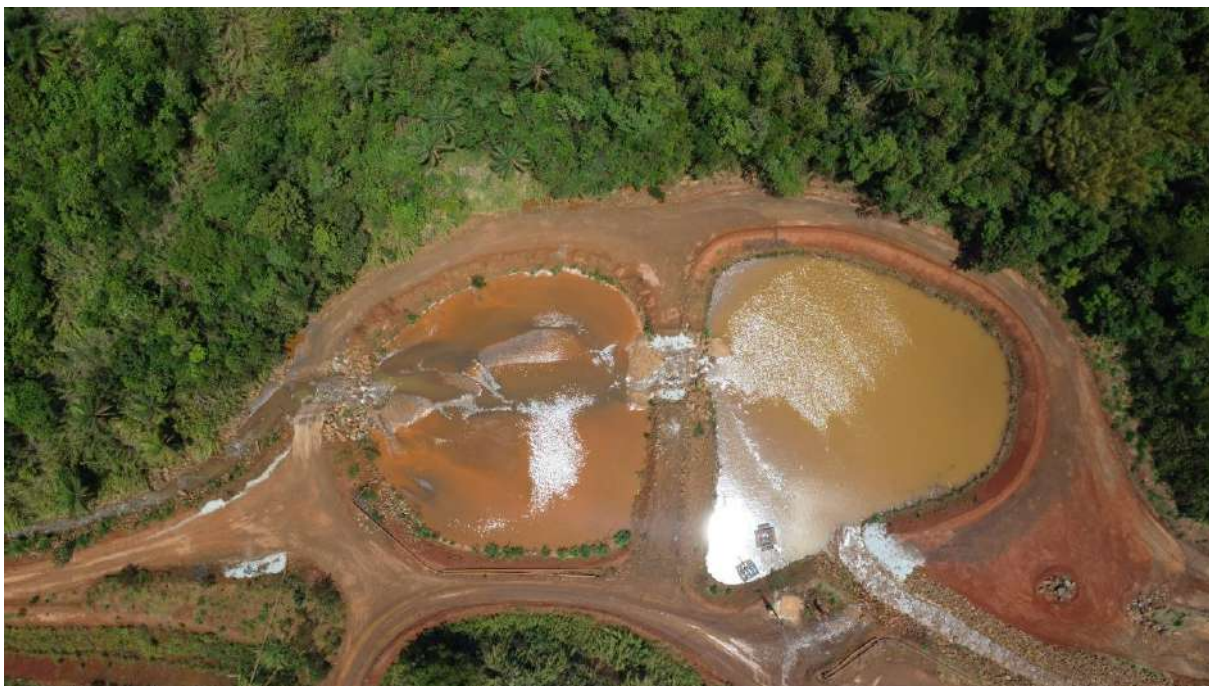
Foto 7 - Bacias de Captação de Água Industrial

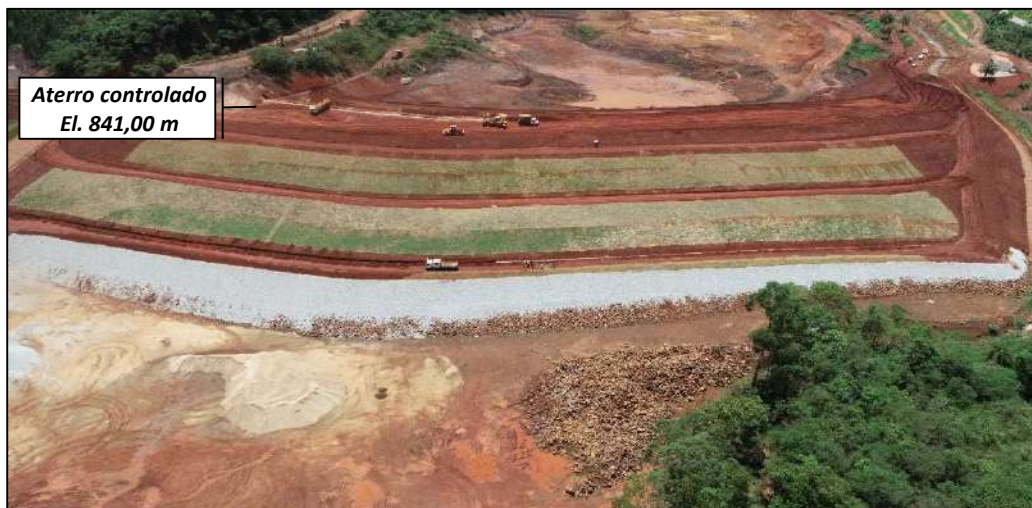
Vista da crista, notar execução da camada de aterro controlado.

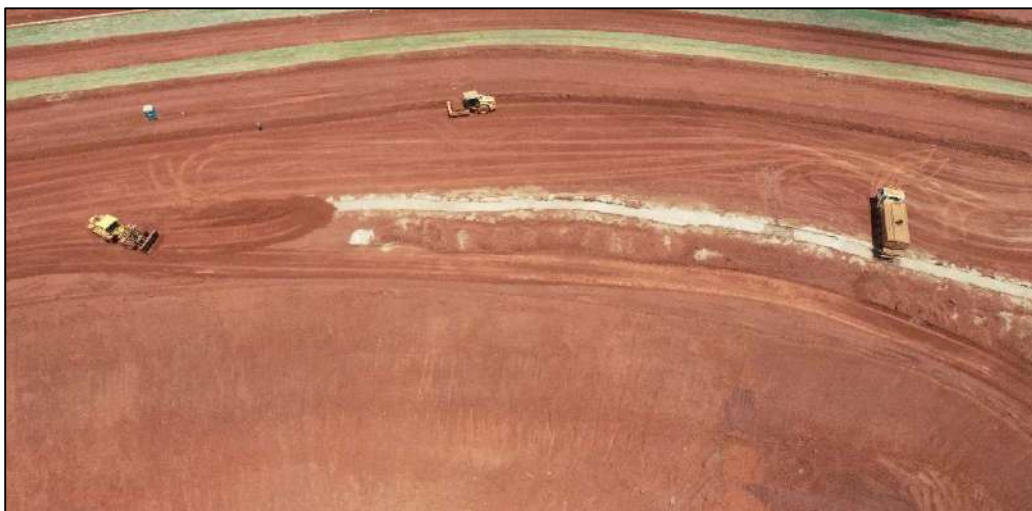
Notar execução do dreno vertical em destaque.

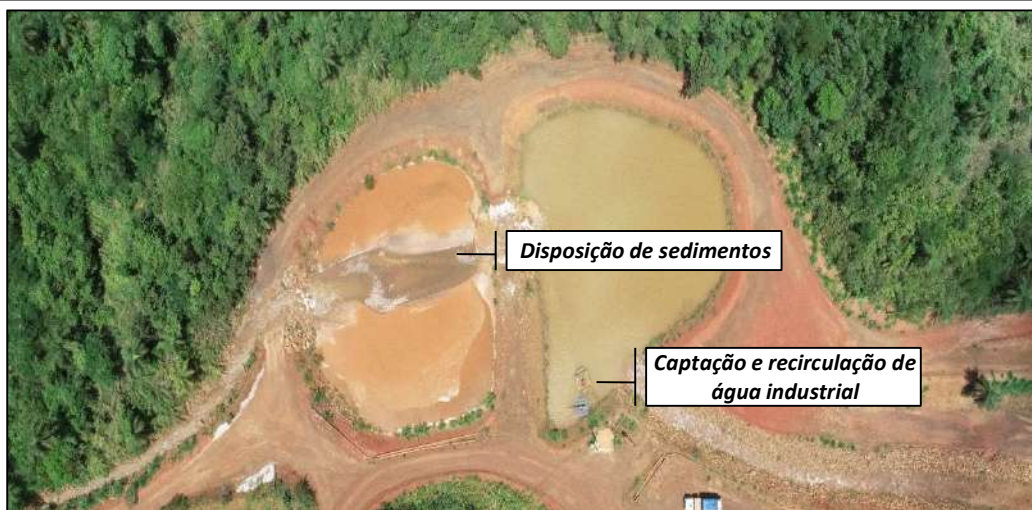
Vista do sistema de captação e recirculação de água industrial.
