O presente documento apresenta o conteúdo referente ao sétimo relatório trimestral acerca do andamento das obras de descaracterização da Barragem B1, em atendimento ao item 3.1 do Termo de Compromisso celebrado junto ao Ministério Público de Minas Gerais – MPMG em 22 de fevereiro de 2022. Destaca-se ainda que essa versão se encontra aderente ao Termo de Referência -TR que estabelece os requisitos mínimos do relatório técnico de acompanhamento da descaracterização das barragens alteadas a montante no Estado de Minas Gerais, conforme o art. 13 da Lei 23.291, de 25 de fevereiro de 2019, que institui a Política Estadual de Segurança de Barragens. A estrutura deste relatório trimestral apresenta a mesma numeração e itens elencados no TR supramencionado.

## **1.0 RELATÓRIO TÉCNICO PARA ACOMPANHAMENTO DAS OBRAS DE DESCARACTERIZAÇÃO DA BARRAGEM B1**

**ITAMINAS COMÉRCIO DE MINÉRIOS S.A.  
MINAS DO ENGENHO SECO  
BARRAGENS DE REJEITOS B1 e B4**

**ATENDIMENTO AO TERMO DE REFERÊNCIA  
RELATÓRIO DE AVALIAÇÃO DE IMPACTOS DAS  
ATIVIDADES DE DESCARACTERIZAÇÃO DA  
BARRAGEM B1**

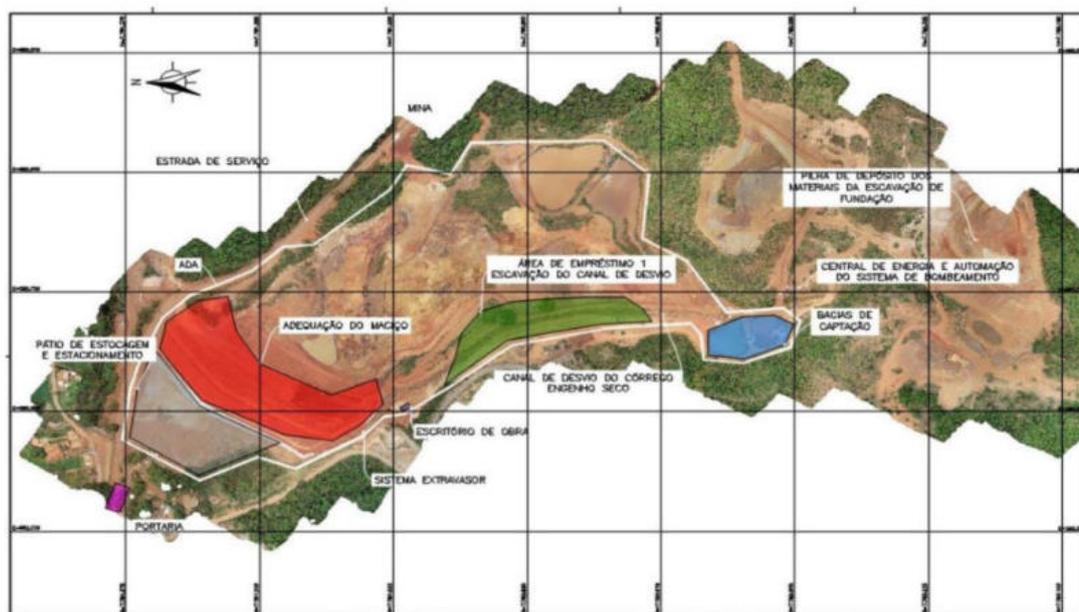
**Figura 1: Área Diretamente Afetada (ADA) pelas obras de descaracterização, incluindo infraestrutura de apoio (canteiro de obras, escritório de apoio, alojamentos, pátio de estacionamento de máquinas e veículos, área de armazenamento de materiais, dentre outros), áreas de empréstimo e disposição de materiais, bem como vias de acesso. Maiores detalhes vide Anexo III.**

No desenho nº DS 001649 - BARRAGEM B1 – ADA, INTERVENÇÕES E INFRAESTRUTURA DE APOIO (Figura 1), localizado no Anexo III, são apresentadas a Área Diretamente Afetada – ADA, a infraestruturas de apoio, sistema de controle ambiental e intervenções.

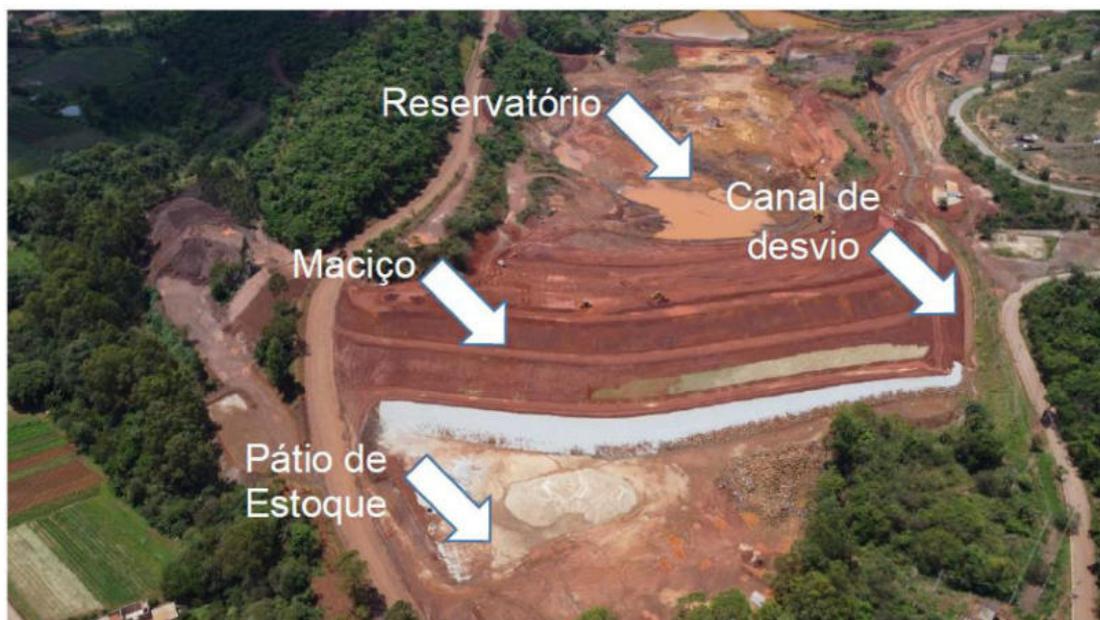
**Figura 2 - Vista geral da Barragem B1 - Em destaque o canal de desvio e reservatório.**

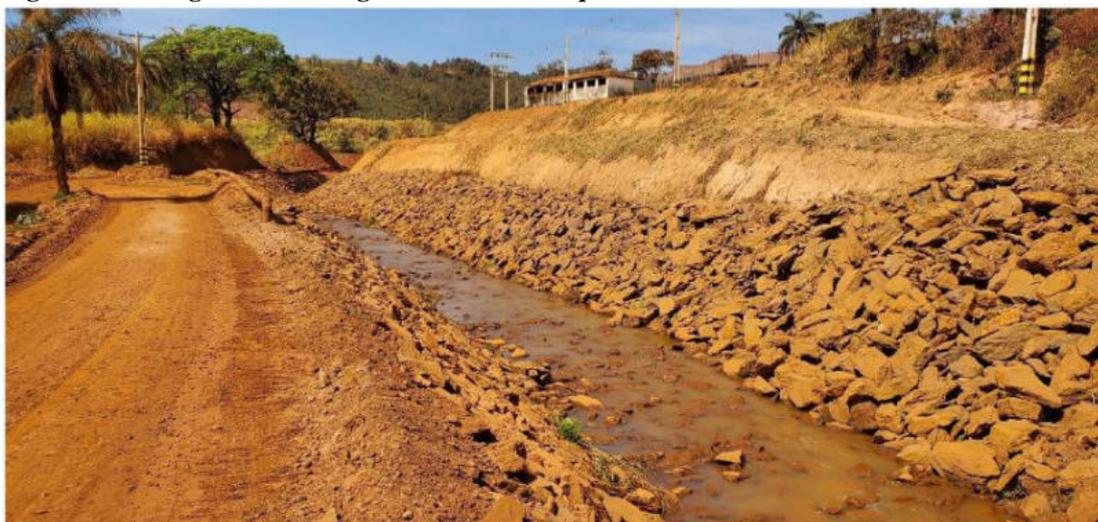
**Figura 3 - Vista parcial do canal de desvio.**

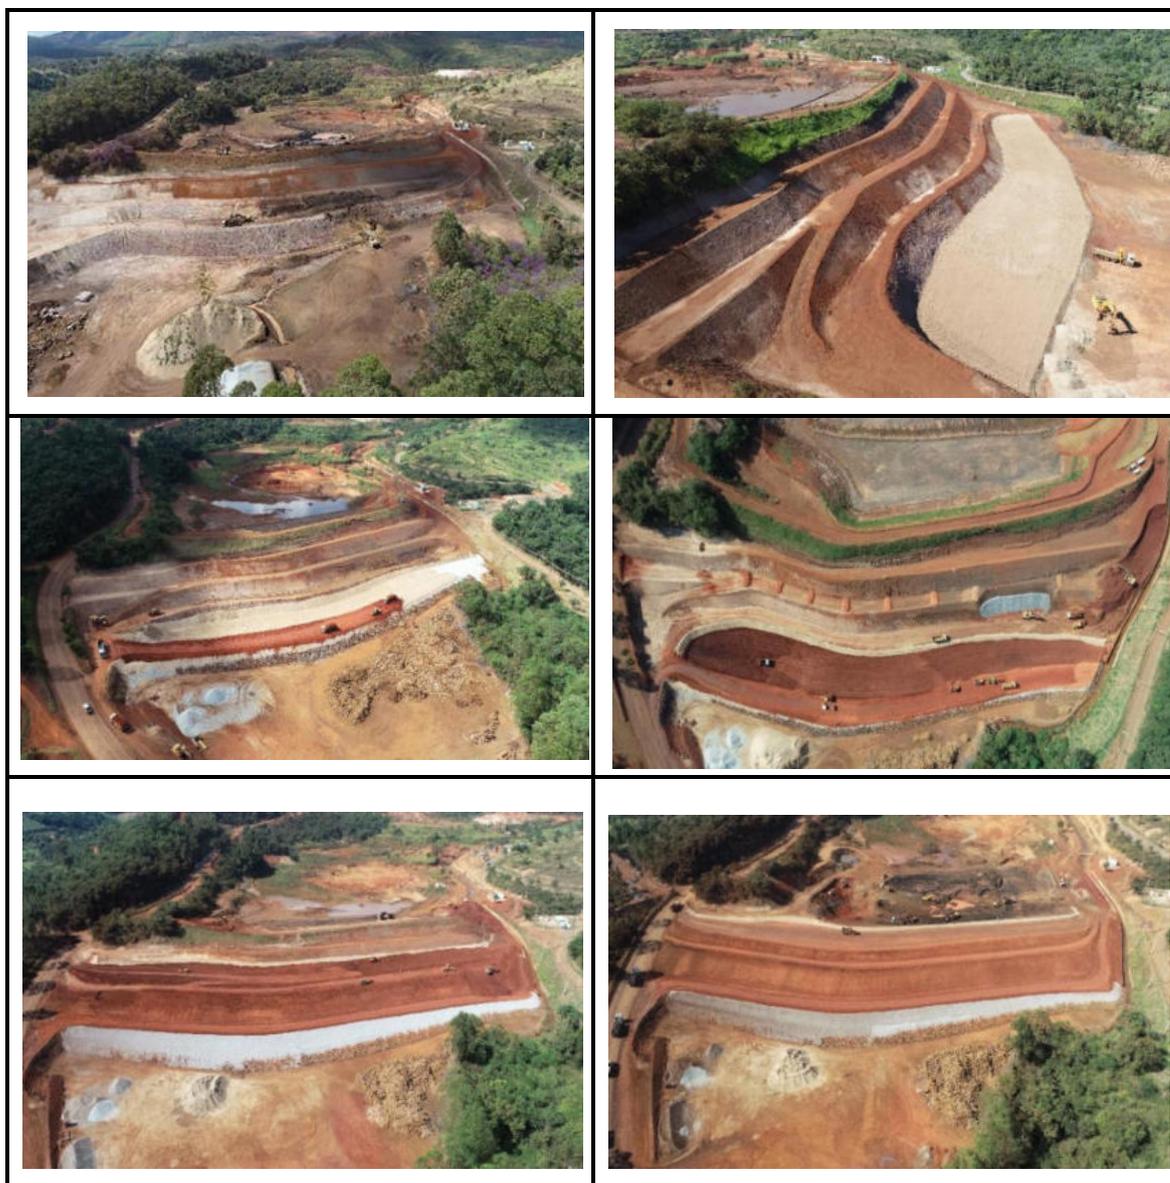
**Figura 4 – Sequência executiva para construção do maciço de reforço à jusante.**

- ✓ Construção de novo maciço à jusante tendo como objetivo majorar as condições de segurança durante a obra, proporcionando com isso, condições mãos favoráveis para remoção dos alteamentos de montante.

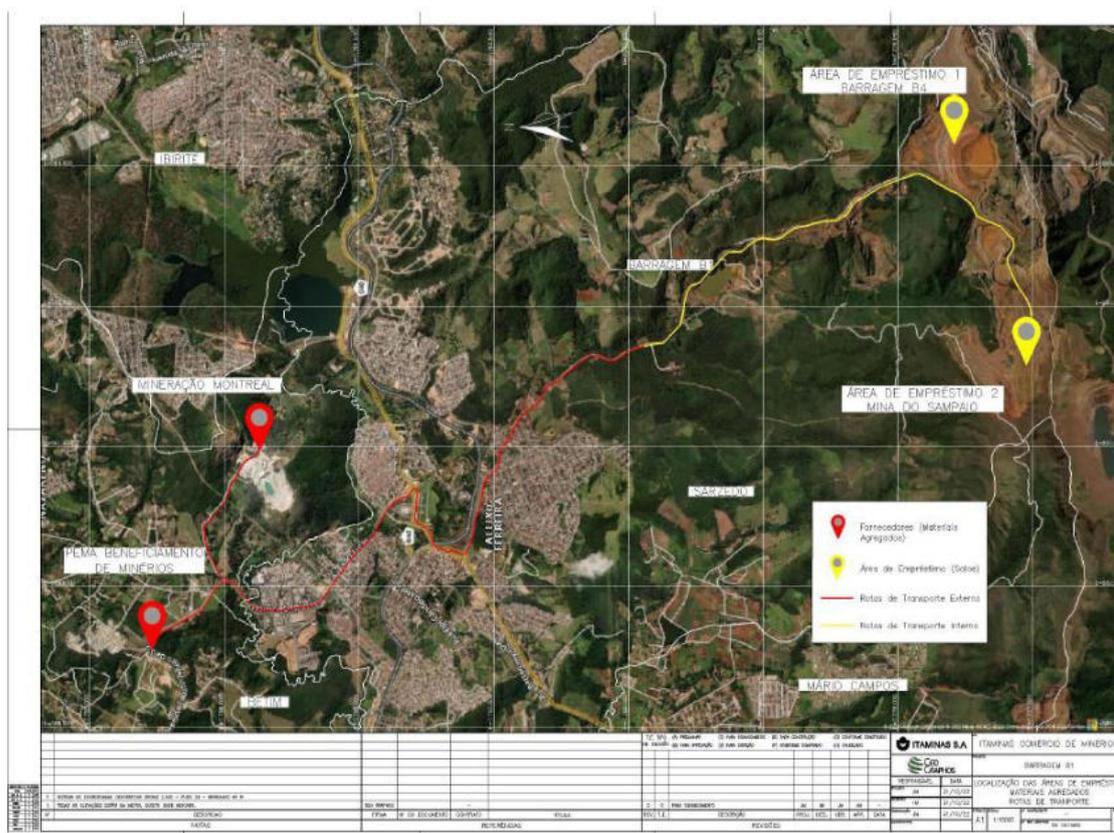
**Figura 5 - Localização das áreas de empréstimo, materiais agregados e rotas de transporte internas e externas. Maiores detalhes no Anexo VI.**

Considerando as boas condições de trafegabilidade das vias locais (públicas e internas) e o reduzido número de viagens/dia conforme sintetizado na Tabela 1 a seguir, não foi necessário executar nenhuma intervenção, exceto no preparo das vias próximo aos locais de empréstimo/canal de desvio.

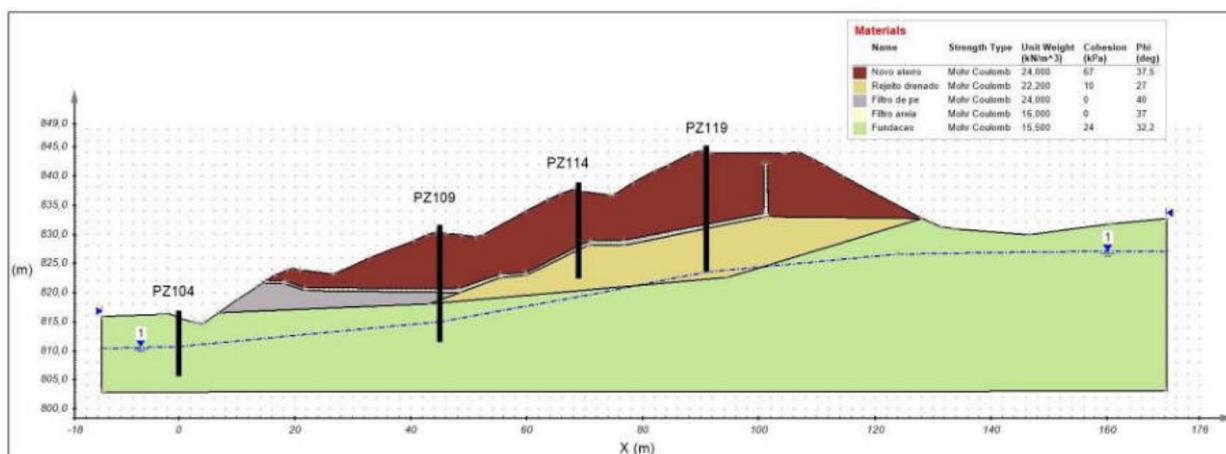
**Figura 7 - Linha freática obtida para condição atual da Barragem B1.**

As principais medidas adotadas para redução da freática foram: (1) o rebaixamento do nível d'água do reservatório para cota 837,50m; e (2) a construção do canal de desvio do Córrego Engenho Seco. No estágio atual, a linha freática obtida para a condição atual é apresentada na Figura 7 a seguir.

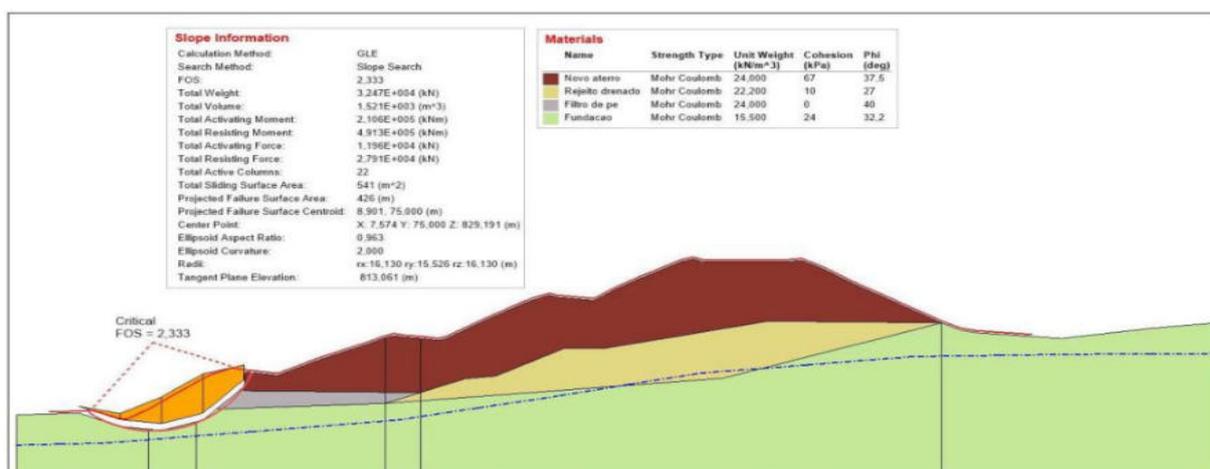
**Figura 8 – Análise de estabilidade para condição drenada da seção crítica da Barragem B1.**

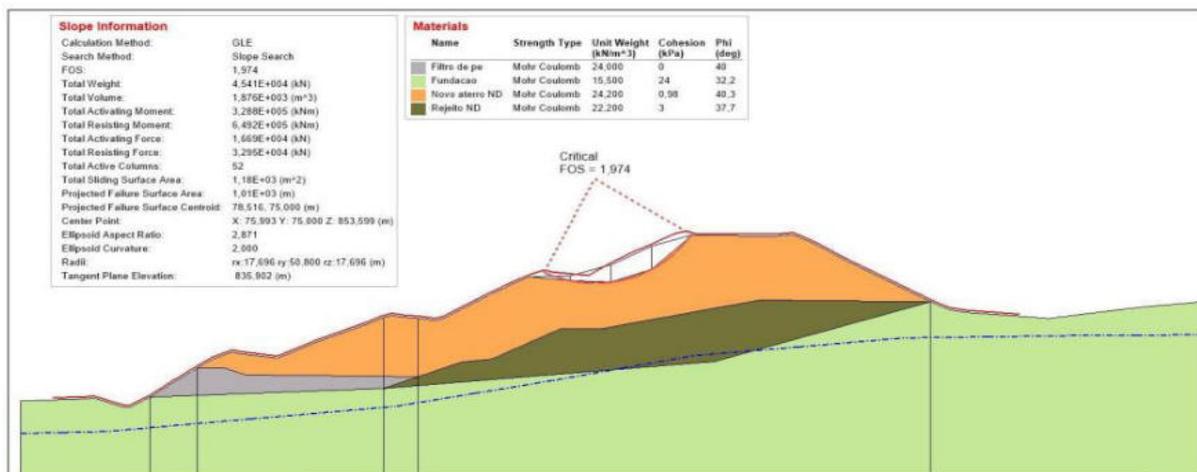
Figura 9 – Análise de estabilidade para condição não drenada da seção crítica da Barragem B1.

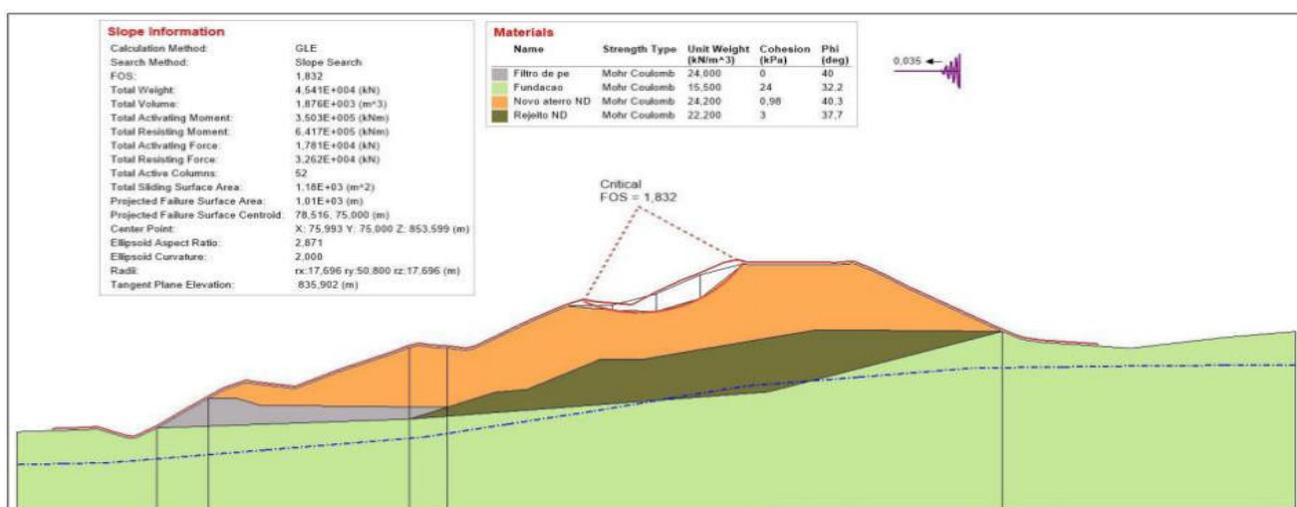
Figura 10 – Análise de estabilidade considerando carregamento dinâmico da seção crítica da Barragem B1.

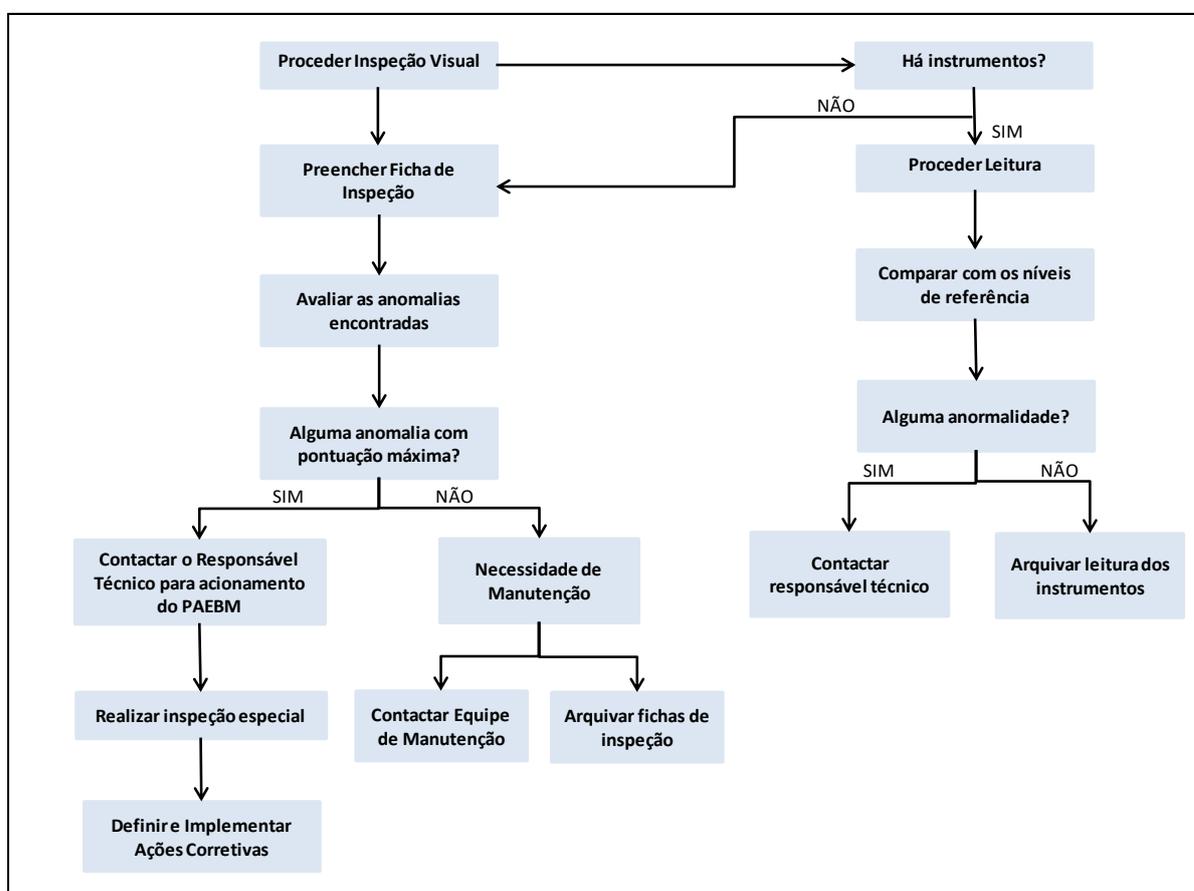
Figura 11 – Fluxograma de atividades de inspeção regular.

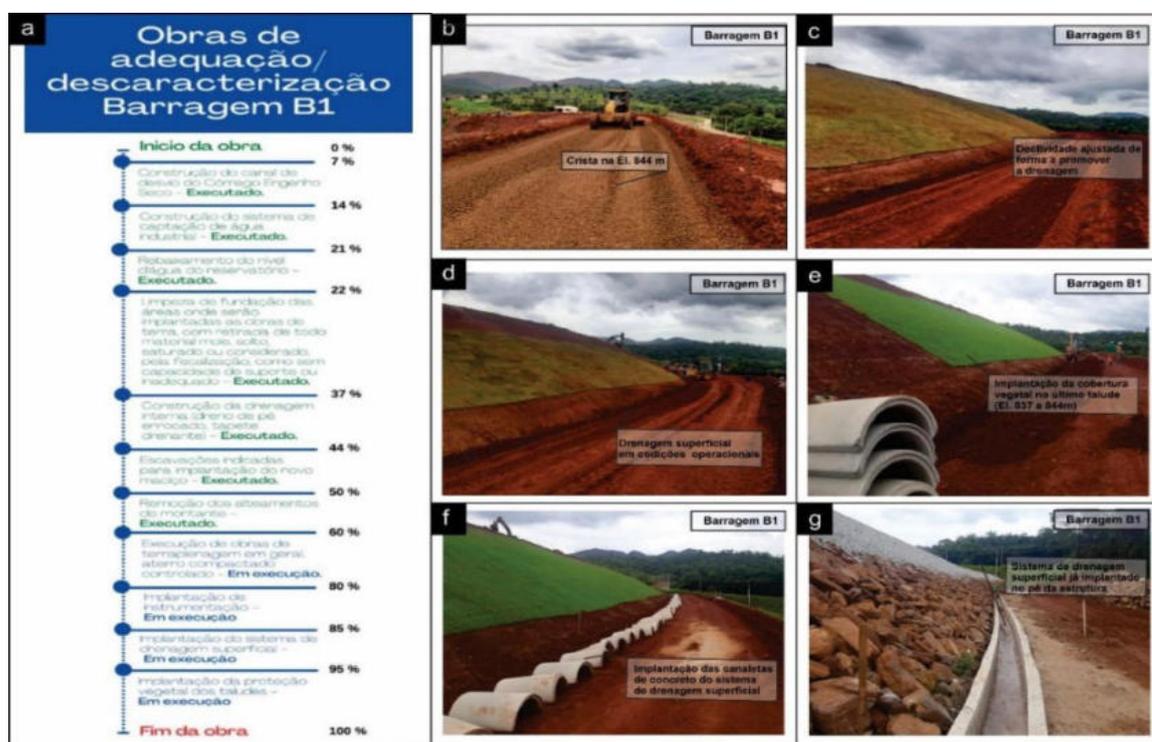
**Figura 12 - a) Sequenciamento e status das obras de adequação - Barragem B1; b) Crista na El. 844 m, conforme cota final de projeto; c) Detalhe para os ajustes de declividade ao longo da berm; d) Drenagem superficial em condição operacional; e) Implantação da cobertura vegetal ao longo do último talude; f) Detalhe para as canaletas de concreto que serão implantadas no sistema de drenagem superficial; g) Sistema de drenagem superficial já implantado no pé da estrutura.**

Até o fim da primeira quinzena do mês de dezembro de 2022, o aterro compactado, em fase de alteamento (iniciado em abril), encontrava-se na elevação 842,00 m, faltando parte do alteamento do último banco, para então chegar na elevação da crista, conforme definido em projeto. Destaca-se ainda que os dois últimos metros para atingir a cota final prevista em projeto, na elevação 844,00 m, foram concluídos na segunda quinzena do mês de dezembro (Figura 12).

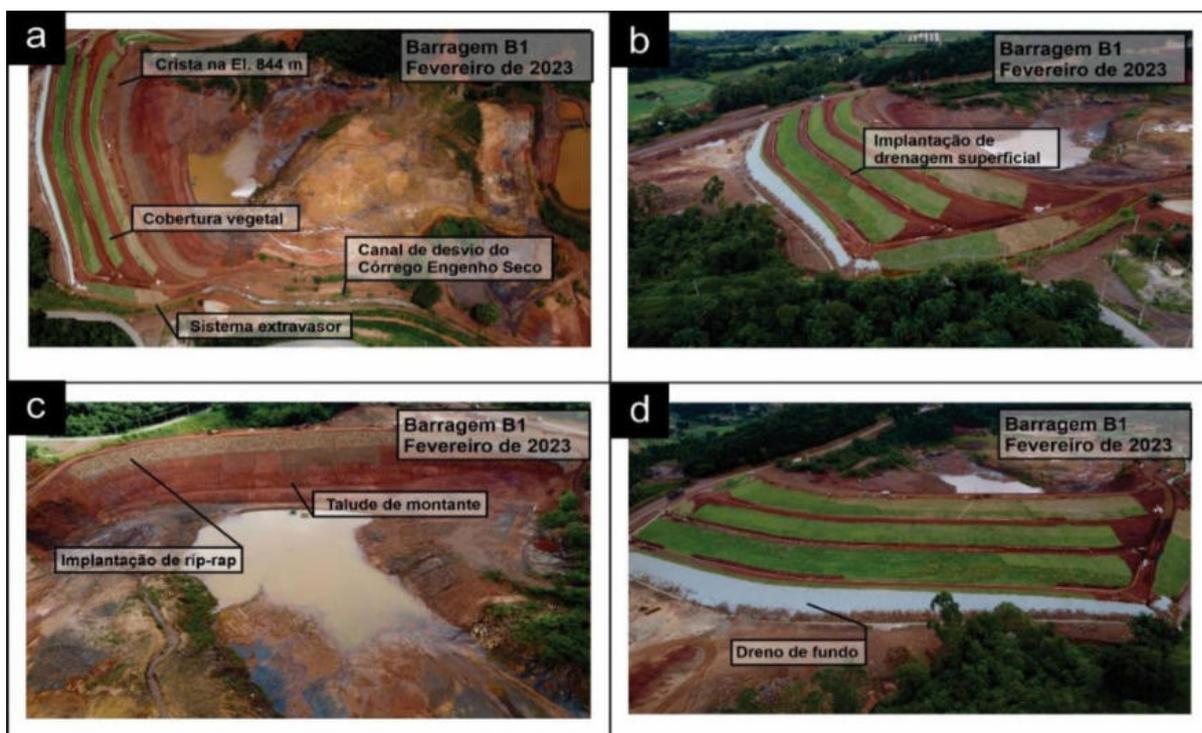
*Figura 13 - a) Detalhe para o canal de desvio do Córrego Engenho Seco; crista na elevação final de projeto; implantação da proteção dos taludes e revestimento das bermas; b) detalhe para a implantação de drenagem superficial; c) detalhe para a implantação de rip-rap; d) detalhe para o dreno de fundo.*

superficial operacional, através das inclinações longitudinais e transversais das bermas (Figura 12 e 13).

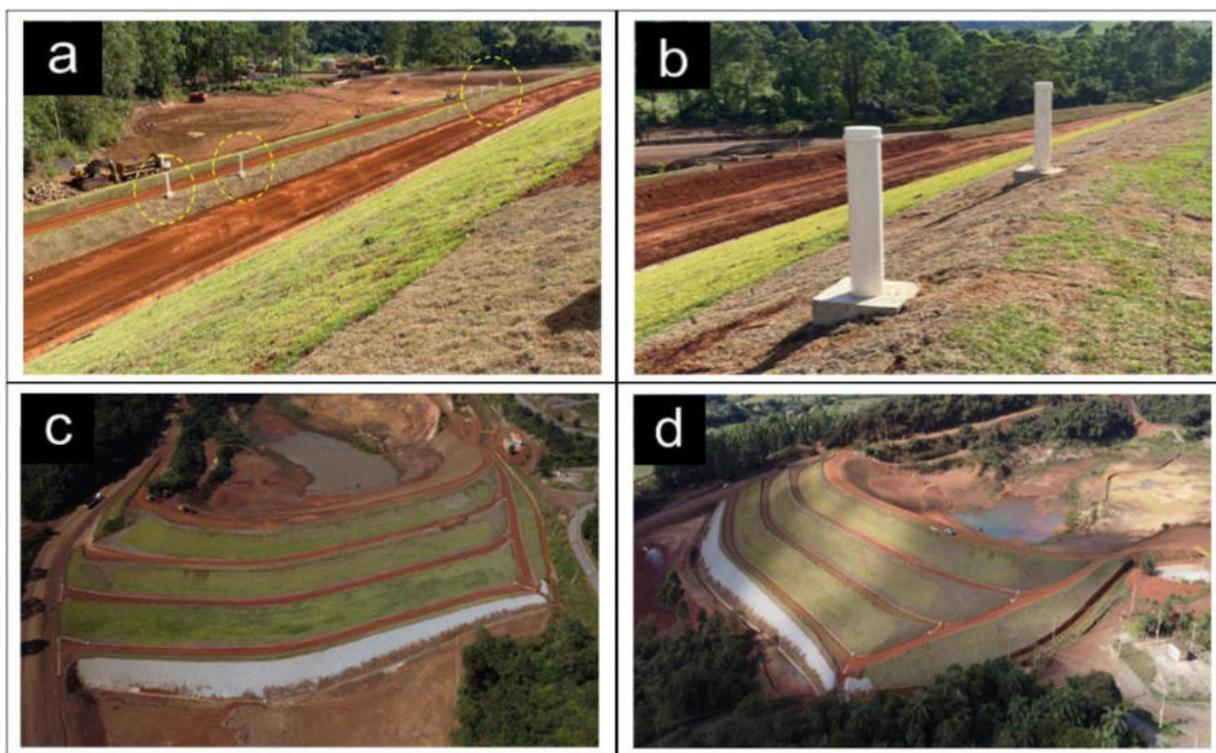
*Figura 14 - Status das obras de adequação da metodologia construtiva da Barragem B1 em agosto 23 - a) instalação da instrumentação de monitoramento da barragem – INAs e PZs; b) detalhe da instrumentação de monitoramento da barragem já implementada e em operação; c) vista geral das obras da Barragem B1 concluídas; d) vista geral das obras da Barragem B1 concluídas.*

Durante os meses de março, abril e maio de 2023, foram concluídos os trabalhos de instalação da instrumentação de controle, INAs e PZs, para monitoramento da estrutura (Figura 14).

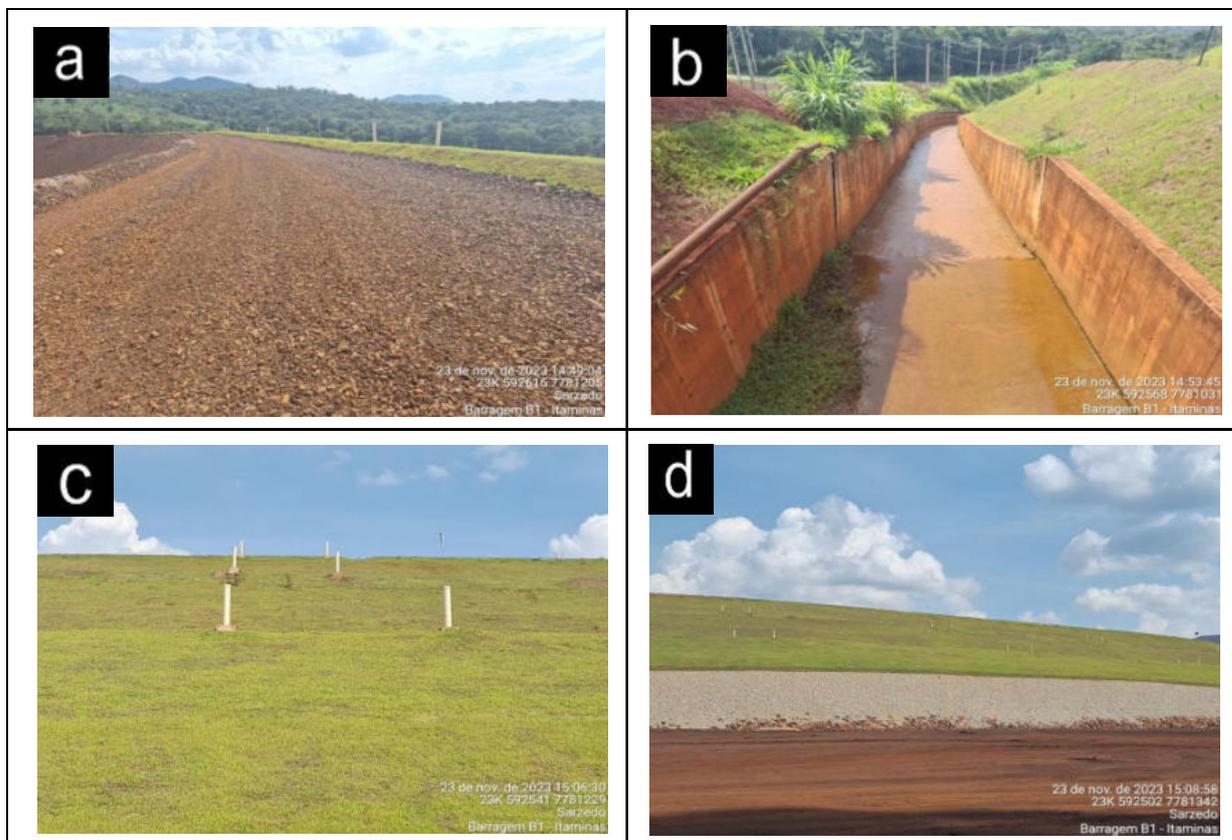
*Figura 15 - Status atual das obras de adequação da metodologia construtiva da Barragem B1 – Novembro 23 - a) detalhe da crista da barragem concluída b) detalhe do canal extravasor da barragem c) vista geral de uma das seções de instrumentação da barragem concluídas; d) vista geral dos taludes de jusante da barragem – obras de adequação do método construtivo da Barragem B1, totalmente concluídas.*

Em maio de 2023, todas as atividades previstas no cronograma da obra foram finalizadas, ficando a barragem a partir desta data, submetida aos procedimentos rotineiros de inspeção e monitoramento, conforme preconizado pela legislação vigente.

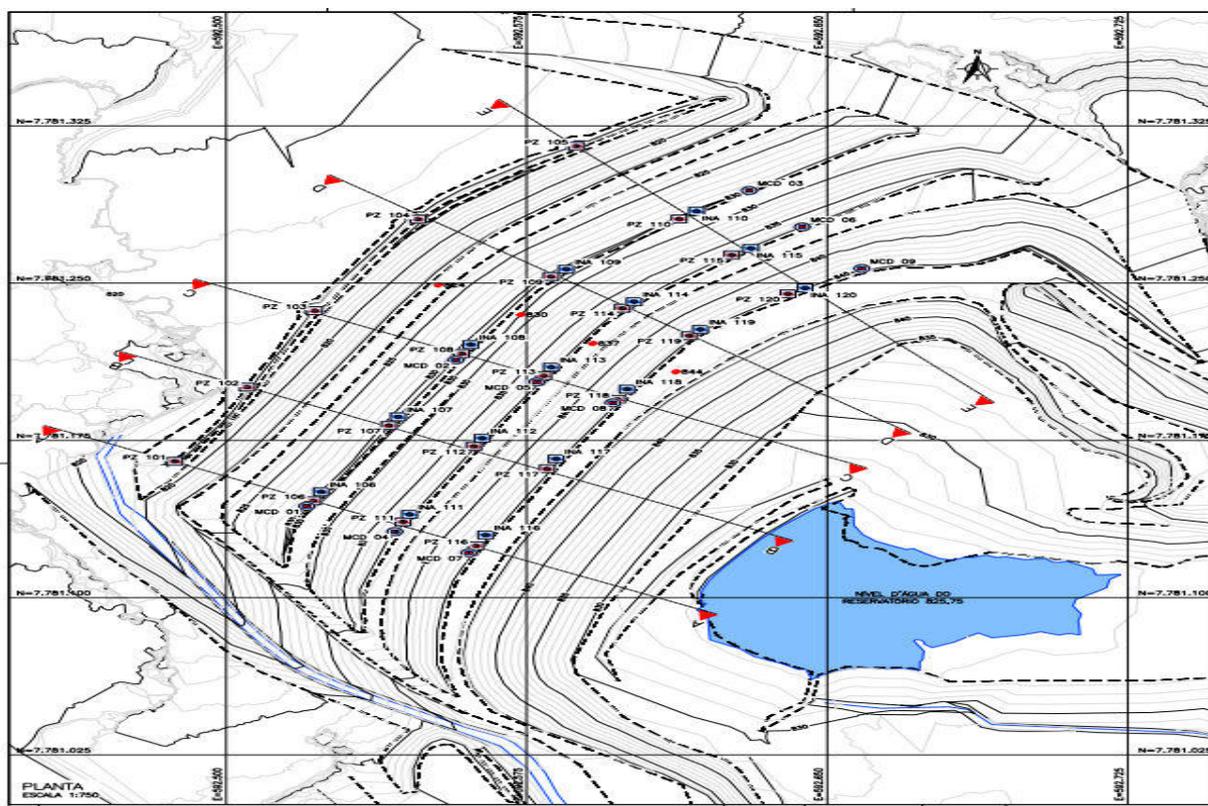
**Figura 16 - Vista geral da instrumentação instalada na Barragem B1.**

Diante do exposto, conclui-se que as obras de descaracterização da metodologia construtiva da Barragem B1 encontram-se totalmente concluídas. A estrutura da Barragem B1 se apresenta íntegra, não sendo observadas ocorrência de abatimentos, trincas, nem nenhum indício de processos instabilizatórios em ocorrência. Destaca-se que todos os instrumentos de monitoramento locados nas bermas, coroamento e pé da estrutura foram instalados. Há atualmente na Barragem B1, 35 instrumentos (Figura 16), sendo 20 PZ 's e 15 INA 's.

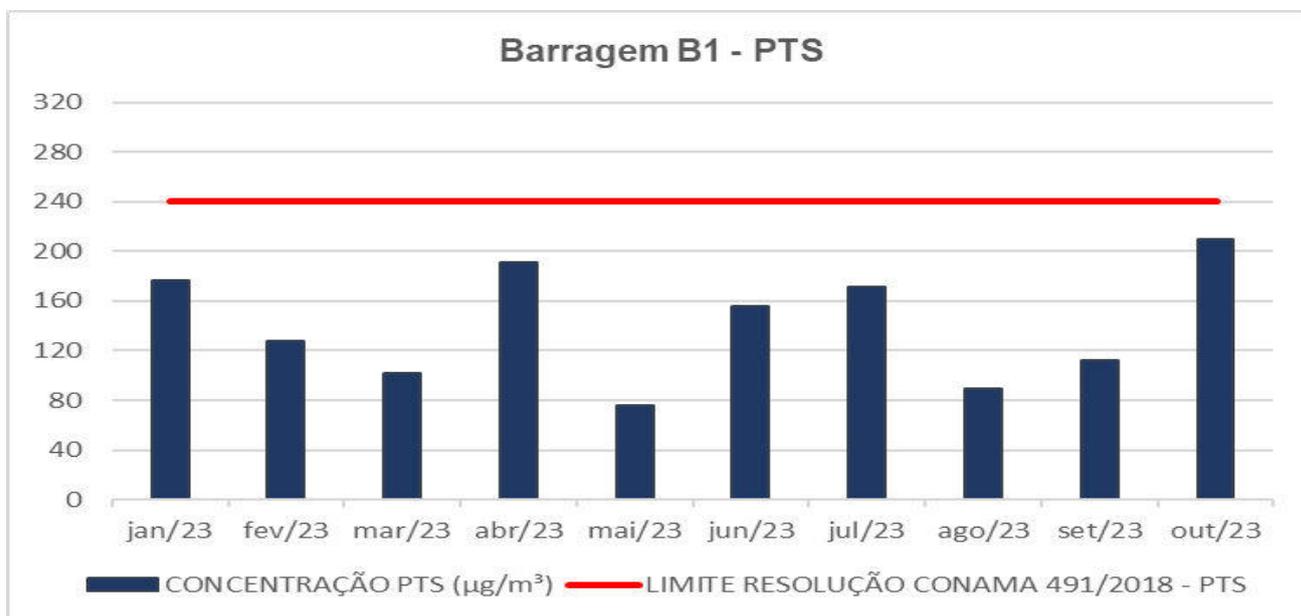
**Figura 17 – Concentração dos Parâmetros Totais em Suspensão – PTS em relação ao limite preconizado pela Resolução CONAMA n° 491/2018.**

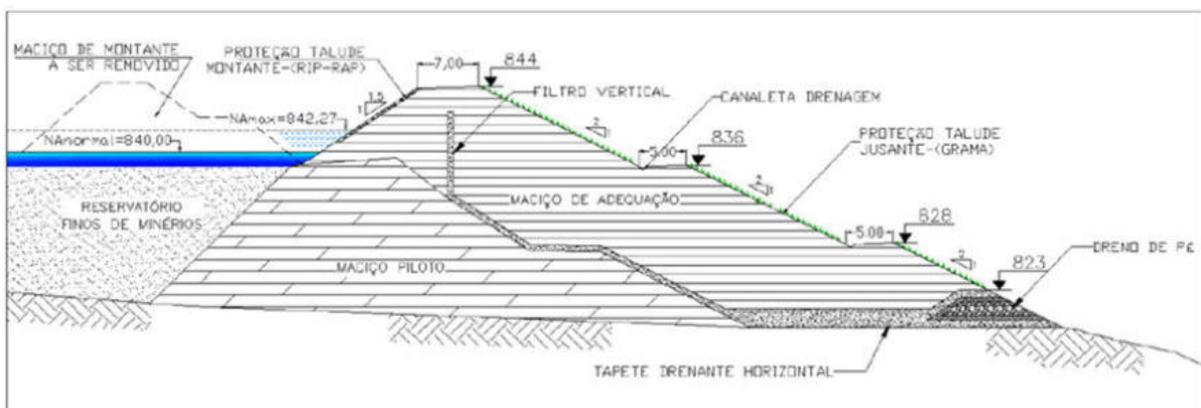
Figura 2 - Seção típica da Barragem B1 antes da modificação de método (Fonte: RG 000988 - Projeto Executivo de Adequação da Barragem B1 - Vol. I – Memorial Descritivo De Projeto)

A barragem b1 era considerada uma barragem de Montante uma vez que possuía alteamento a montante como pode ser visto na figura 2 deste parecer, em conformidade com a legislação vigente a empresa promoveu a descaracterização do método a montante sendo que a configuração atual da barragem está exposta na figura 3, não sendo mais considerada uma barragem alteada pelo método de montante e sim pelo método à jusante.

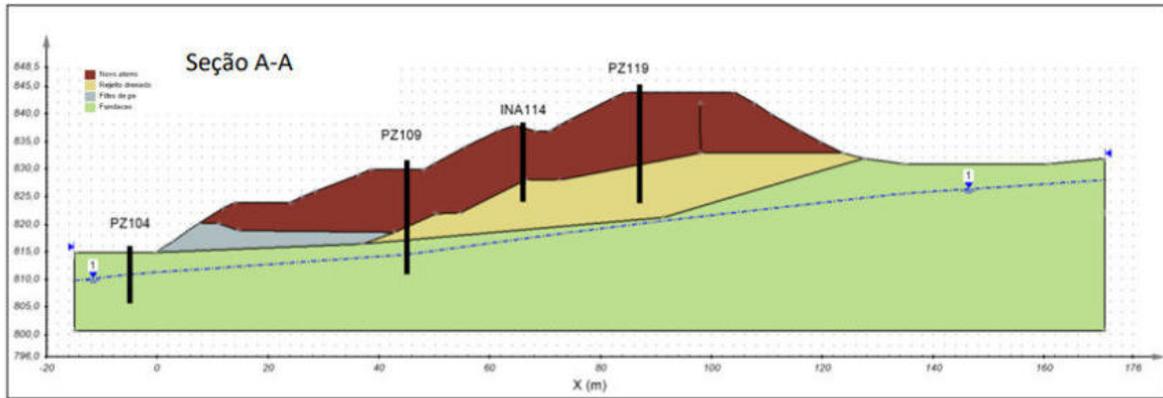
Figura - 3 Seção tipo atual da Barragem b1 depois da as adequações feitas (Fonte: Documento SEI 8656271)

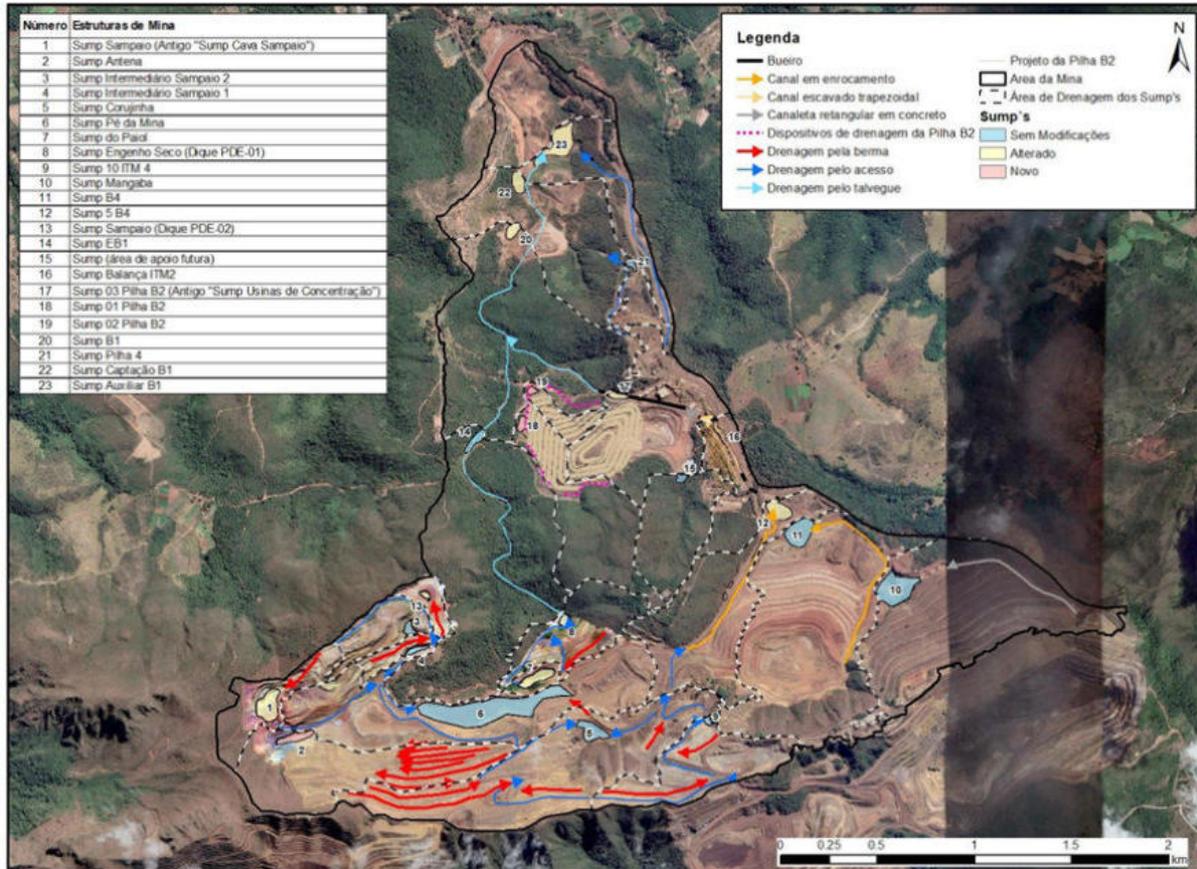
Figura 5 - Arranjo geral do sistema de contenção de sedimentos – Fonte: Documento SEI 8656267

Atualmente hoje, segundo apresentado pela empresa, todo sedimento gerado é contido nas 23 estruturas de sump's escavados (figura 4), caracterizando assim que a barragem B1 é utilizada exclusivamente para contenção de água, não sendo necessária sua utilização para contenção de sedimentos.

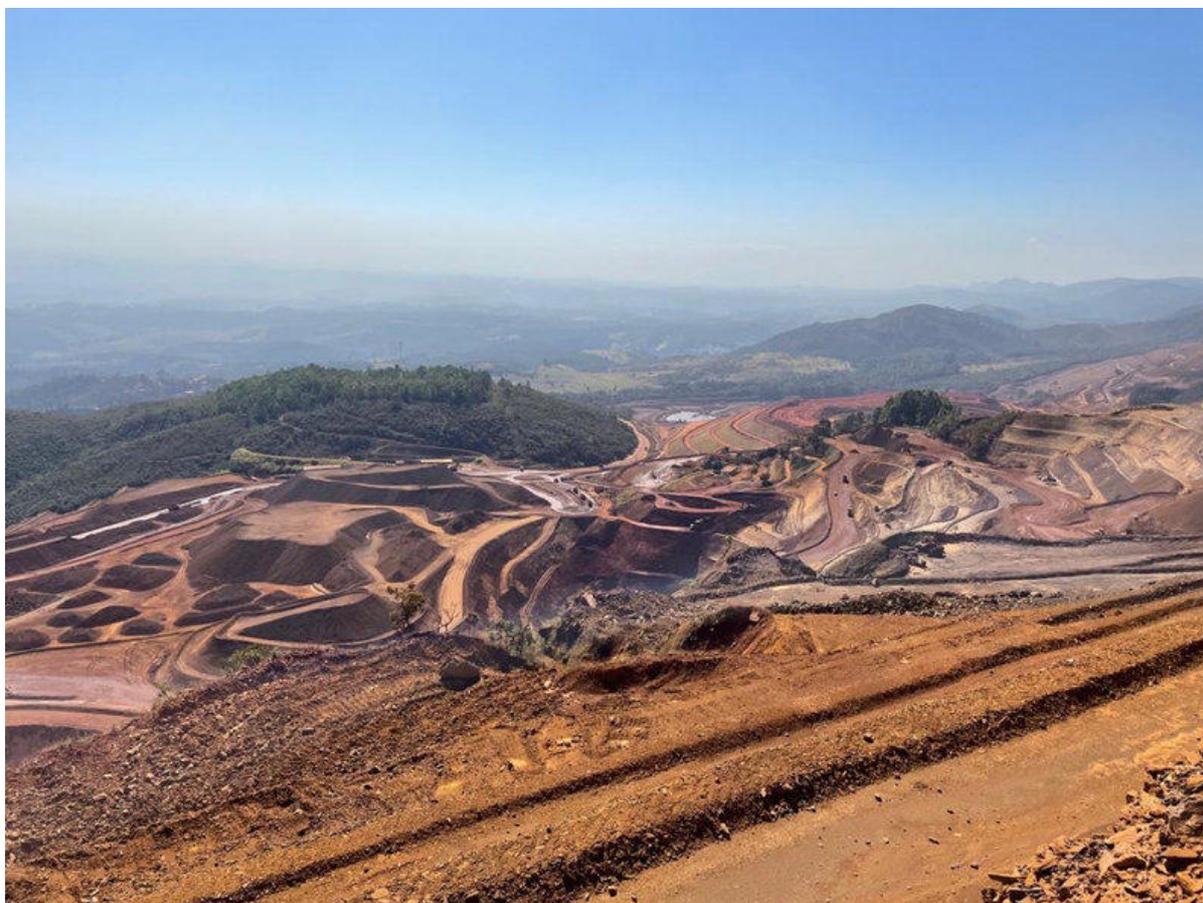
Foto 1 – Vista geral do empreendimento da Itaminas, com foco no sistema de drenagem do empreendimento.  
Fonte: Vistoria da ANM no dia 11/07/2027.

Com isso pudemos verificar a eficiência do sistema de drenagem da mina como também que foram retirados todos os sedimentos do reservatório da barragem, como pode ser visto no relatório fotográfico abaixo.

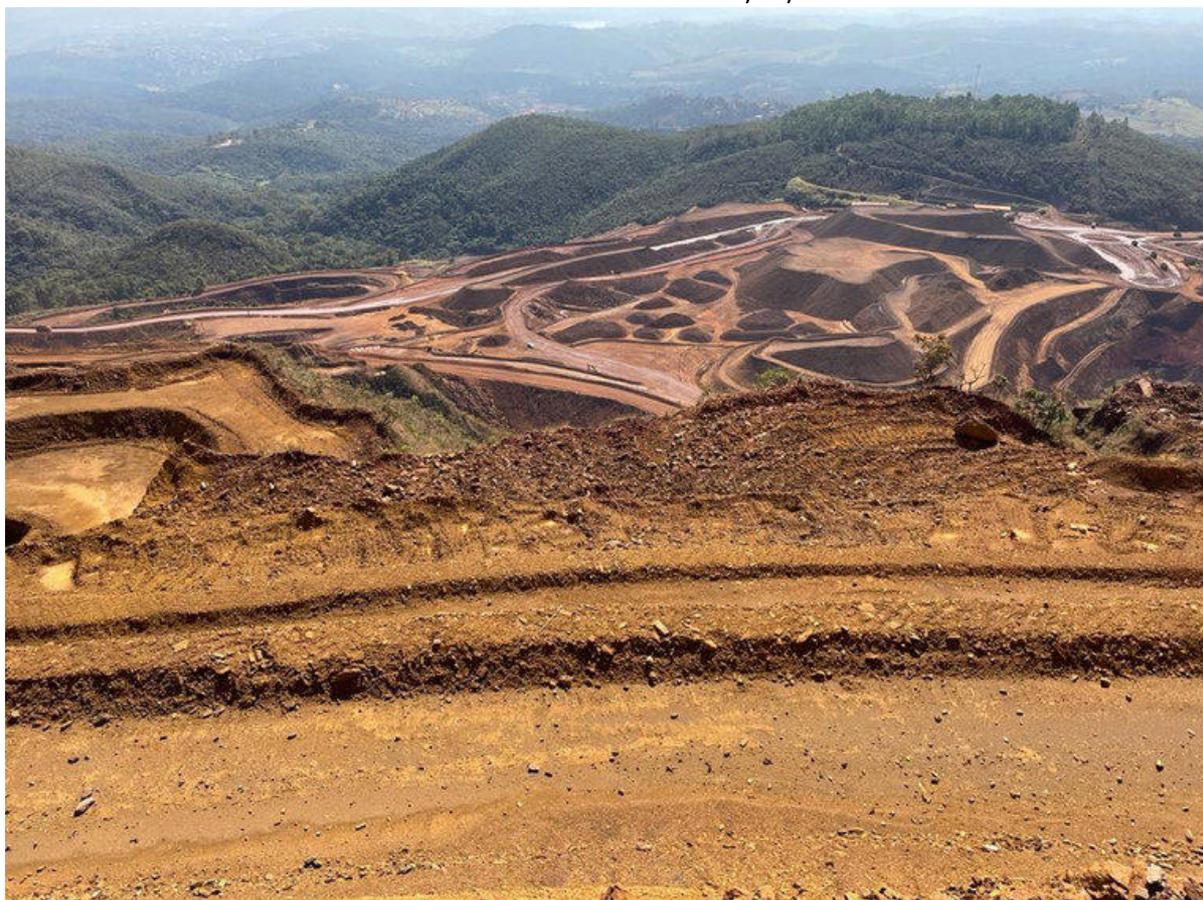
Foto 2 – Vista geral do empreendimento da Itaminas, com foco no sistema de drenagem do empreendimento.  
Fonte: Vistoria da ANM no dia 11/07/2027.

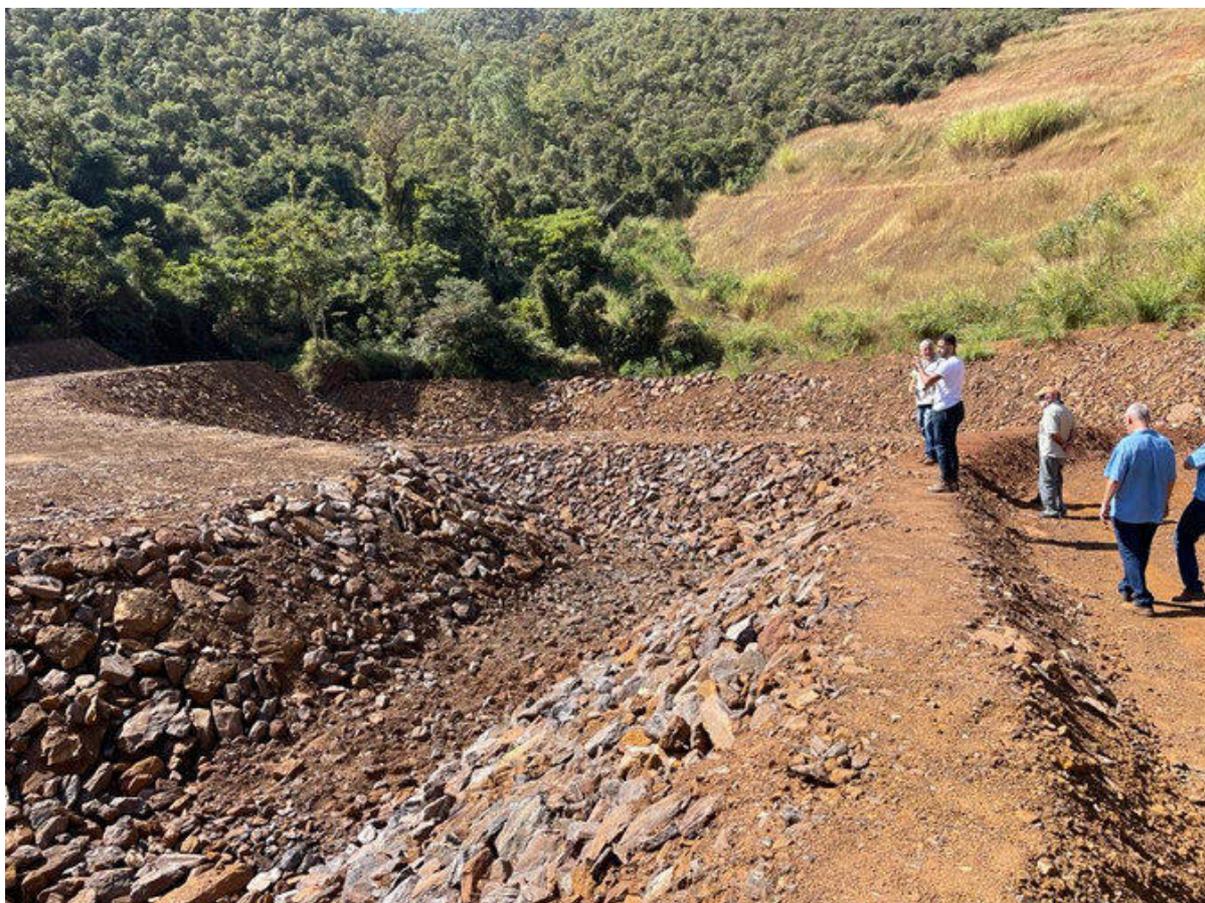
Foto 3 – Dique de contenção de sedimentos de pé de pilha. Fonte: Vistoria da ANM no dia 11/07/2027.

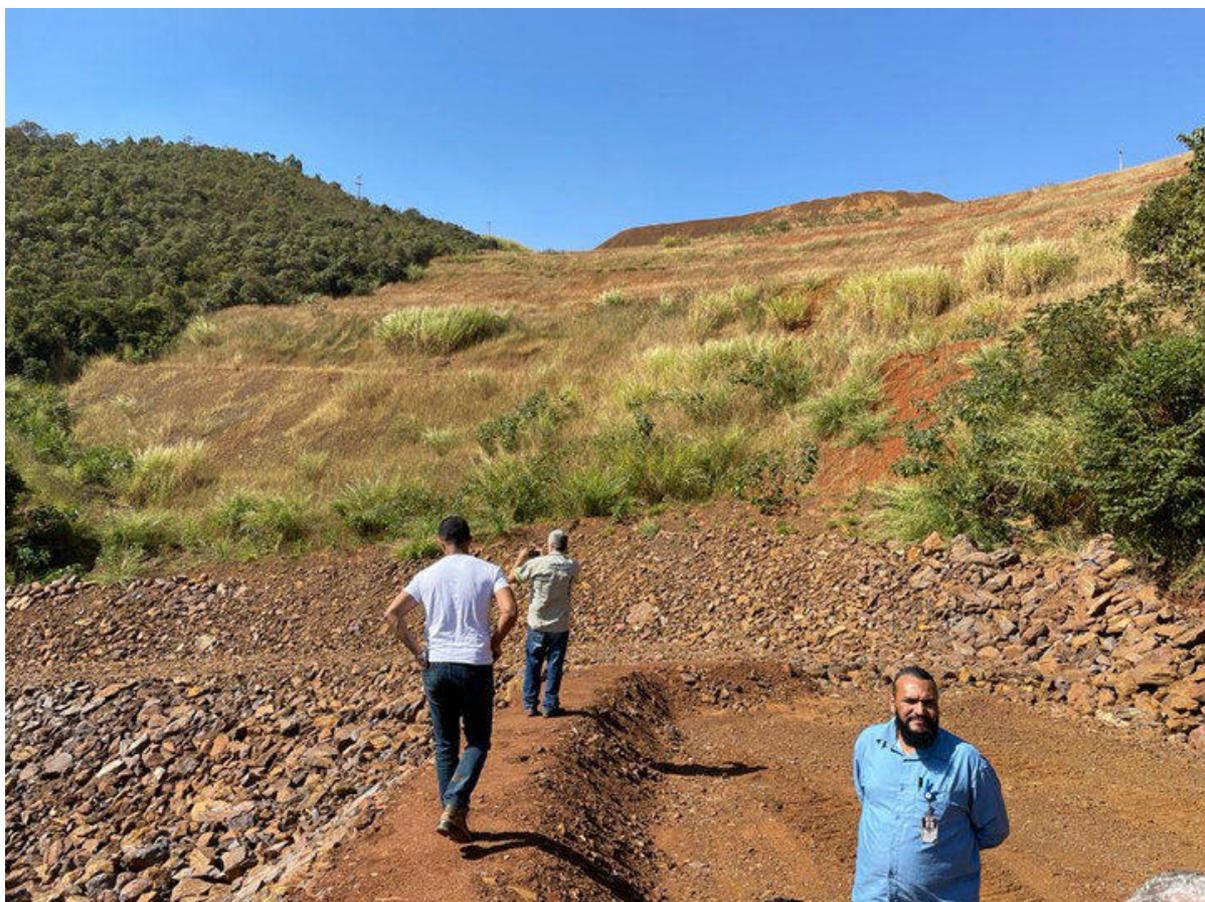
Foto 4 – Dique de contenção de sedimentos de pé de pilha. Fonte: Vistoria da ANM no dia 11/07/2027.

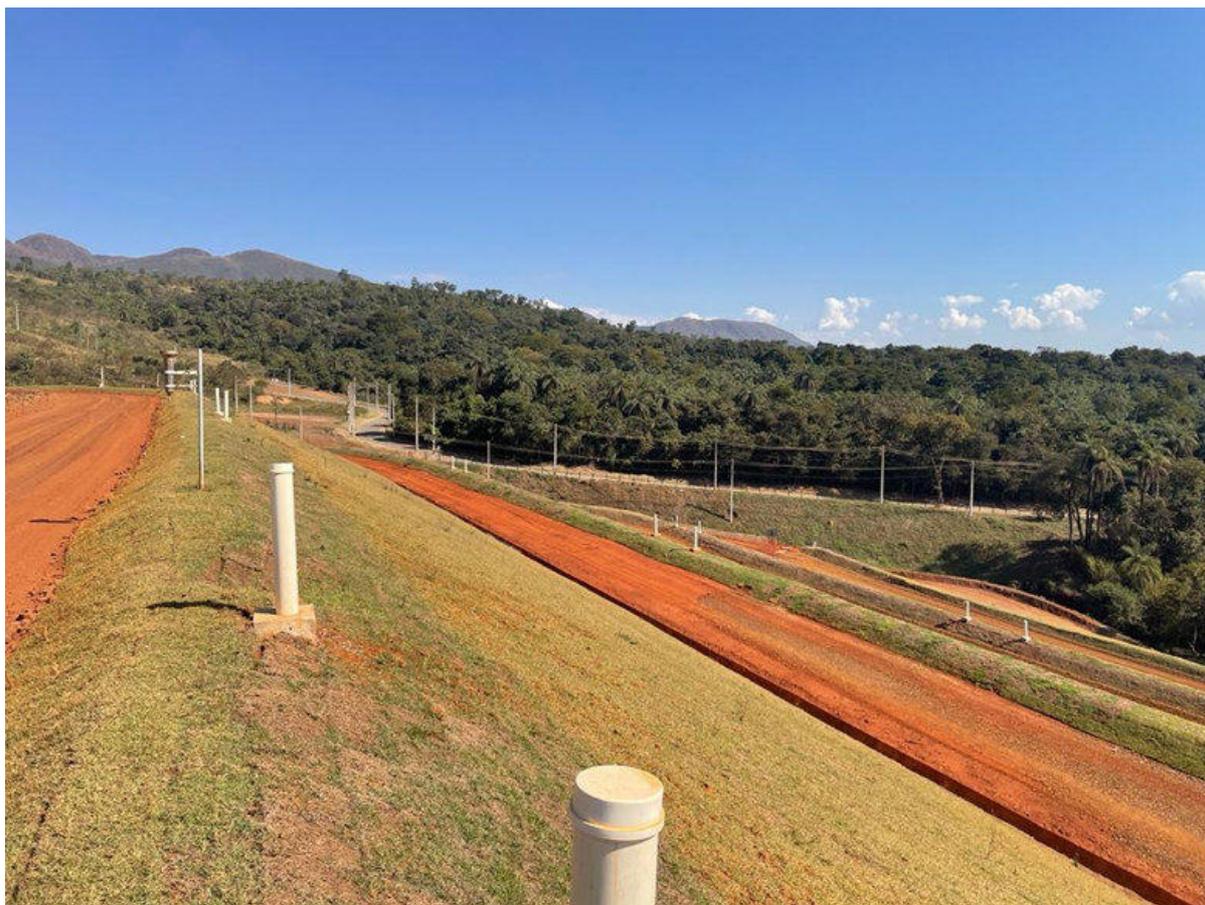
Foto 5 – Vista parcial da Barragem B1. Fonte: Vistoria da ANM no dia 11/07/2027.
