O presente documento apresenta o conteúdo referente ao sétimo relatório trimestral acerca do andamento das obras de descaracterização da Barragem B1, em atendimento ao item 3.1 do Termo de Compromisso celebrado junto ao Ministério Público de Minas Gerais – MPMG em 22 de fevereiro de 2022. Destaca-se ainda que essa versão se encontra aderente ao Termo de Referência -TR que estabelece os requisitos mínimos do relatório técnico de acompanhamento da descaracterização das barragens alteadas a montante no Estado de Minas Gerais, conforme o art. 13 da Lei 23.291, de 25 de fevereiro de 2019, que institui a Política Estadual de Segurança de Barragens. A estrutura deste relatório trimestral apresenta a mesma numeração e itens elencados no TR supramencionado.

## **1.0 RELATÓRIO TÉCNICO PARA ACOMPANHAMENTO DAS OBRAS DE DESCARACTERIZAÇÃO DA BARRAGEM B1**

**ITAMINAS COMÉRCIO DE MINÉRIOS S.A.  
MINAS DO ENGENHO SECO  
BARRAGENS DE REJEITOS B1 e B4**

**ATENDIMENTO AO TERMO DE REFERÊNCIA  
RELATÓRIO DE AVALIAÇÃO DE IMPACTOS DAS  
ATIVIDADES DE DESCARACTERIZAÇÃO DA  
BARRAGEM B1**

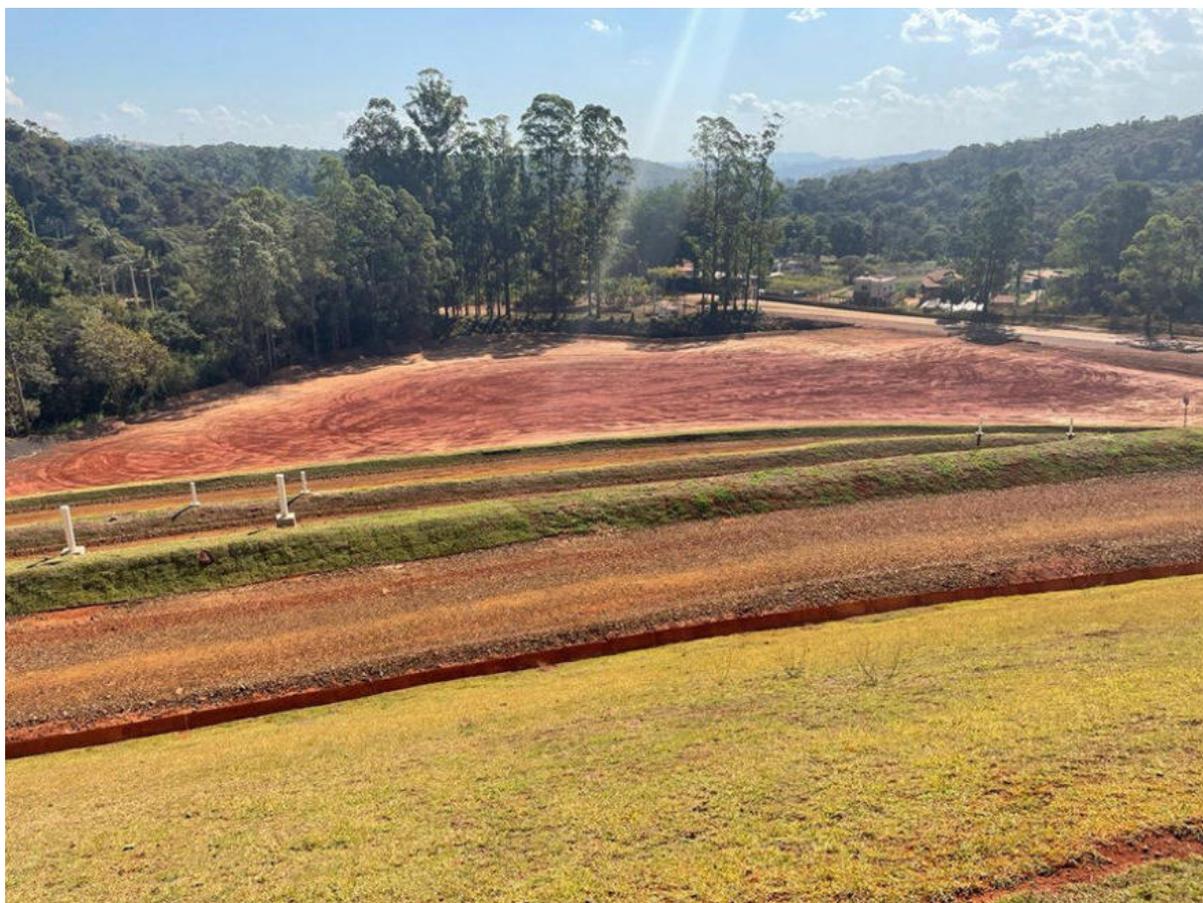
Foto 6 – Vista para jusante da Barragem B1. Fonte: Vistoria da ANM no dia 11/07/2027.

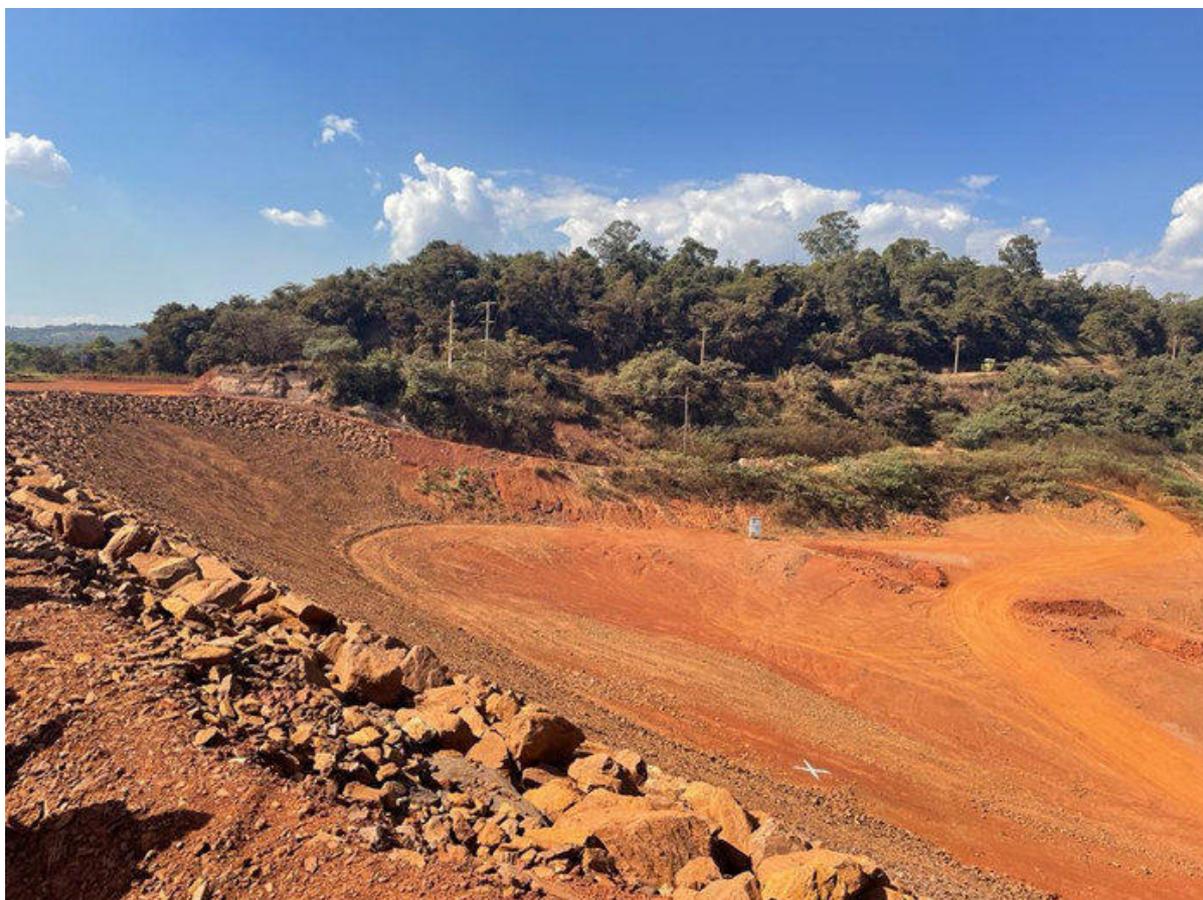
Figura 7 – Vista do reservatório da barragem B1, encontrando se vazio no momento da fiscalização. Fonte: Vistoria da ANM no dia 11/07/2027.

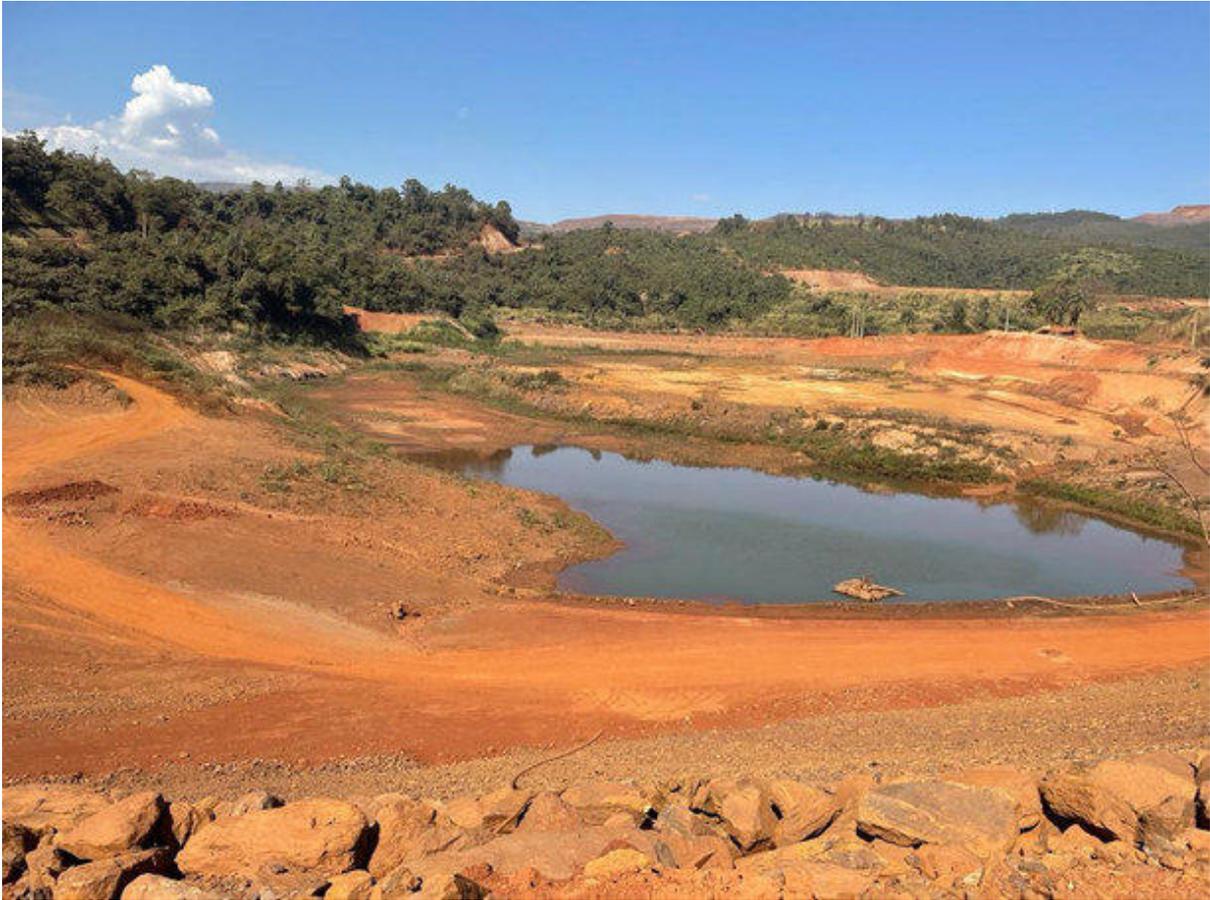
Figura 8 – Vista do reservatório da barragem B1, encontrando-se vazio no momento da fiscalização. Fonte: Vistoria da ANM no dia 11/07/2027.

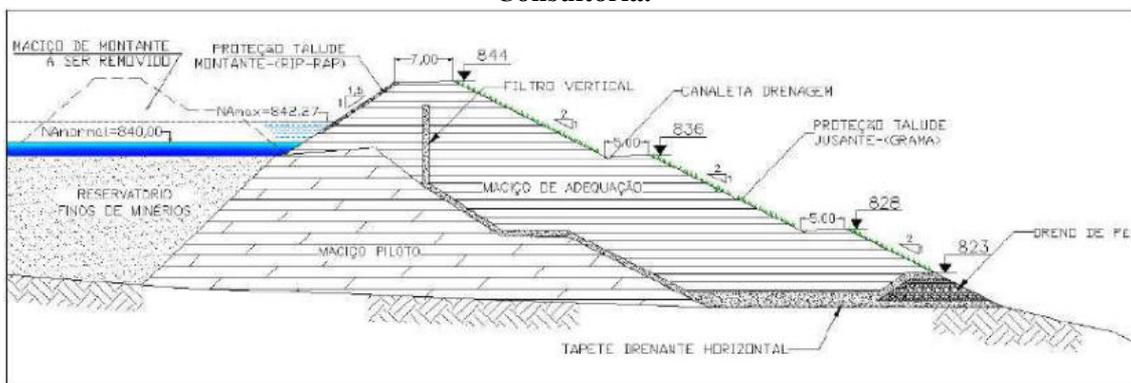
**Figura 7.1 - Seção Típica de adequação - Fonte: projeto da GEO GRAPHOS Engenharia e Consultoria.**

O sistema de drenagem interna proposto para Barragem B1 é constituído por um filtro vertical conectado a um tapete horizontal do tipo sanduiche, areia/brita 0/areia, o qual irá desaguar no dreno de pé em enrocamento. Além desse sistema é previsto um dreno na ombreira esquerda, próximo do vertedouro o qual irá conectar no tapete horizontal.

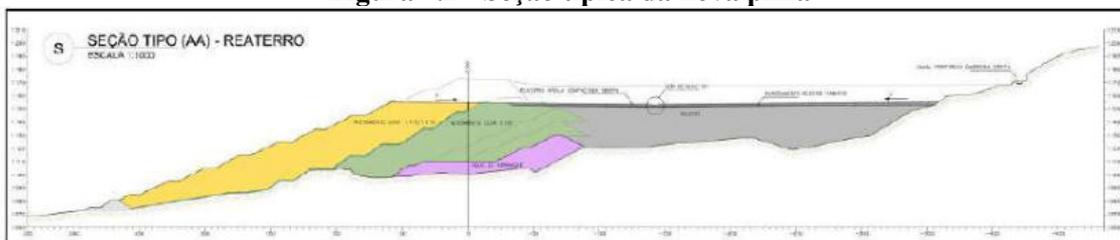
**Figura 7.2 - Seção típica da nova pilha**

- ✓ Desmonte da barragem em cerca de 19,0/20,0m de altura, isto é, a nova cota de elevação máxima será a El. 1.155m, em contrapartida como a El. 1173,50m atual. Com essa configuração, segundo o projeto, o rejeito permanecerá afastado da face da estrutura em média 100,0m, ficando localizado no fundo do reservatório.
- ✓ Cobrimento do reservatório com uma camada de argila compactada de baixa permeabilidade com espessura média de 1,5/2,0m. Essa medida visa mitigar a infiltração de águas pluviais para dentro do reservatório, desviando-as através de um eficiente sistema de drenagem superficial e reduzindo consideravelmente o efeito de saturação no interior da estrutura.

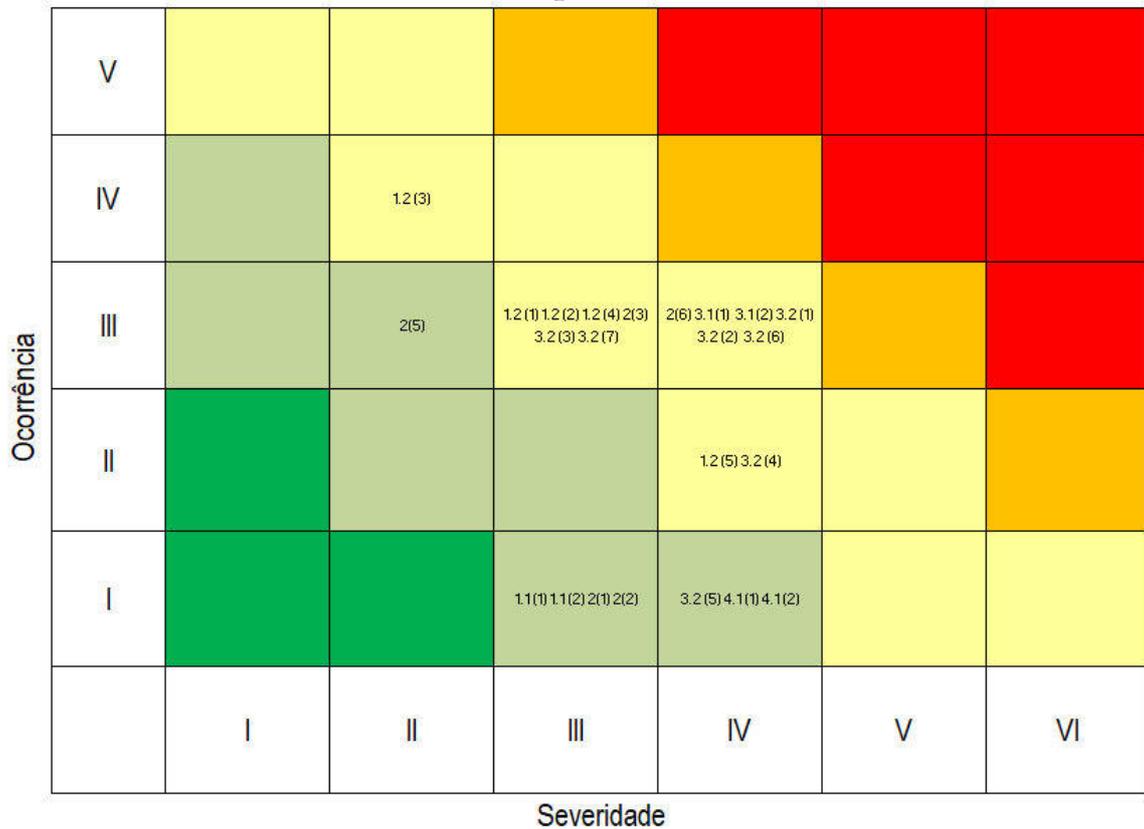
Figura 9.3 - Matriz de risco para os elementos analisados para a descaraterização da barragem B4.

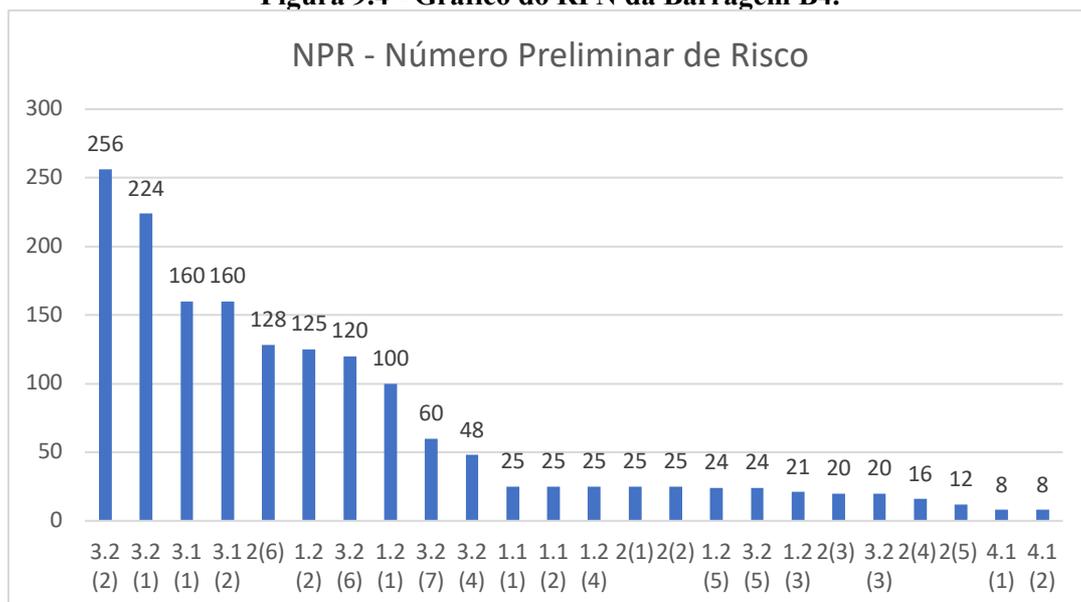
Figura 9.4 - Gráfico do RPN da Barragem B4.

Com relação ao NPR, os valores encontrados variam entre 256 a 8, conforme gráfico da figura 9.4 a seguir.

Ressaltamos que os ID apresentados no gráfico do RPN e na matriz de risco representam os modos de falhas para cada atividade. Sendo assim observamos que na

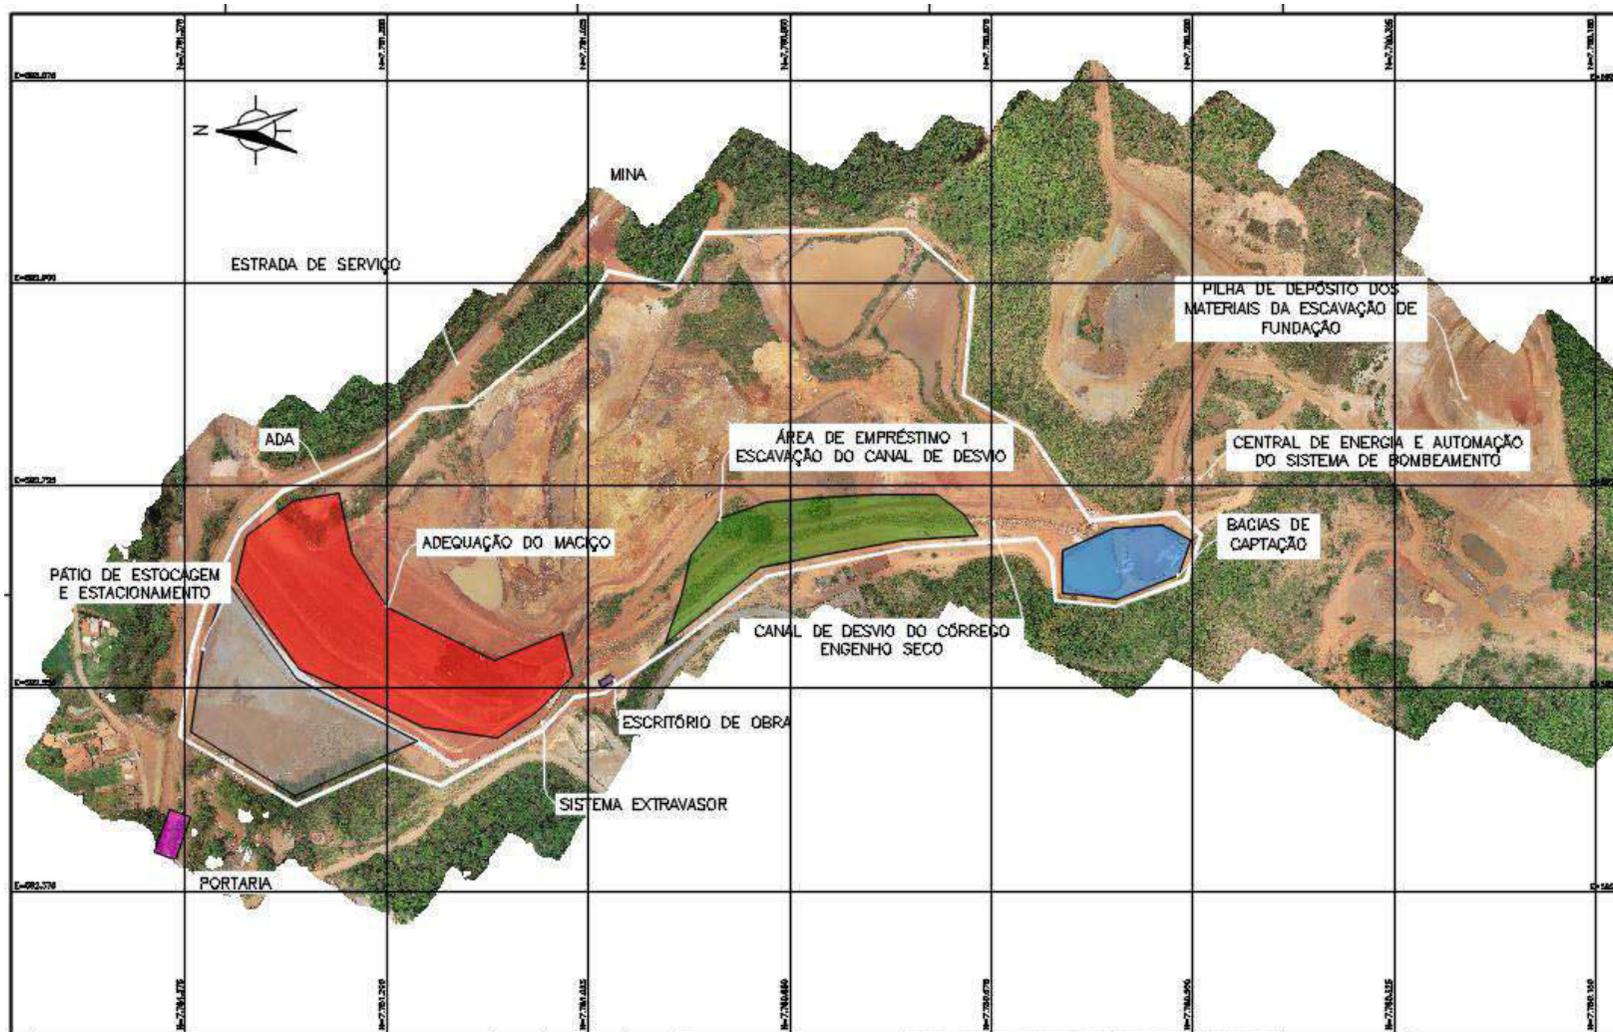
Figura 1 - Arranjo Geral das Obras

- ✓ Rebaixamento do nível d`água do reservatório para cota 837,50m;
- ✓ Construção do canal de desvio do Córrego Engenho Seco;
- ✓ Limpeza de fundação das áreas onde serão implantadas as obras de terra, com retirada de todo material mole, solto, saturado ou considerado, pela fiscalização, como sem capacidade de suporte ou inadequada;
- ✓ Escavações indicadas para implantação do novo maciço;
- ✓ Execução de obras de terra em geral – aterro compactado controlado e drenagem interna (tapete drenante);
- ✓ Implantação da proteção dos taludes e revestimento das bermas;
- ✓ Implantação de drenagem superficial;
- ✓ Implantação de instrumentação

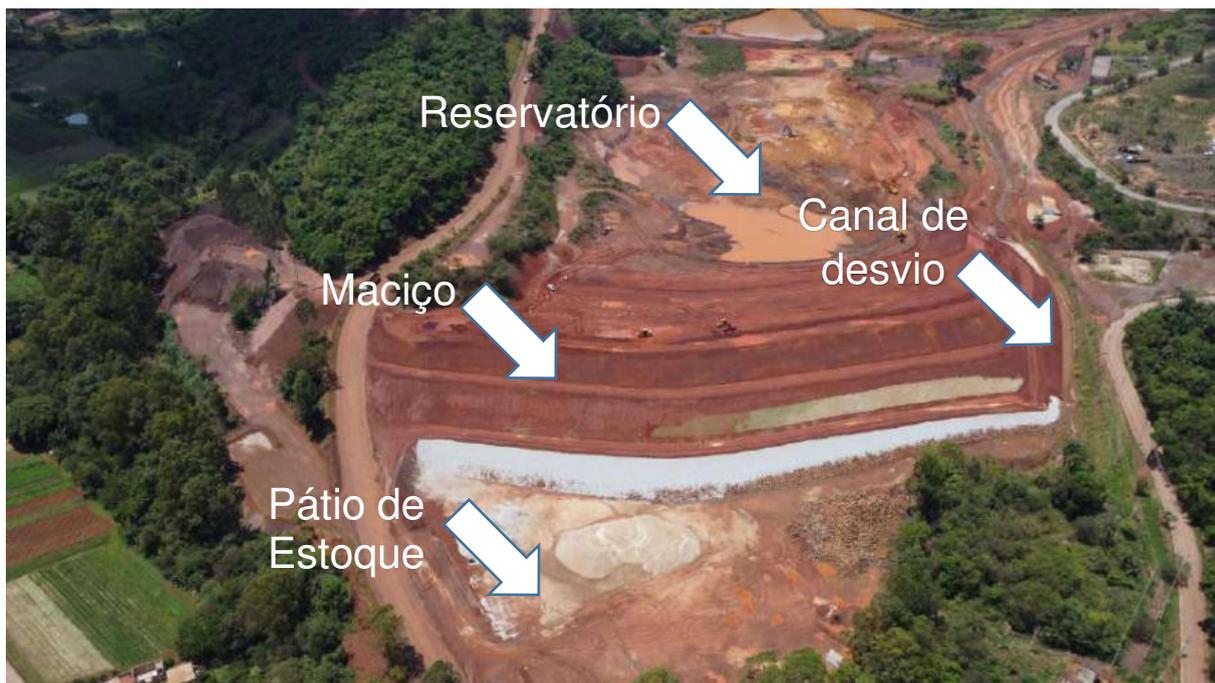
**Figura 1 - Vista geral da Barragem B1 - Em destaque o canal de desvio e reservatório**

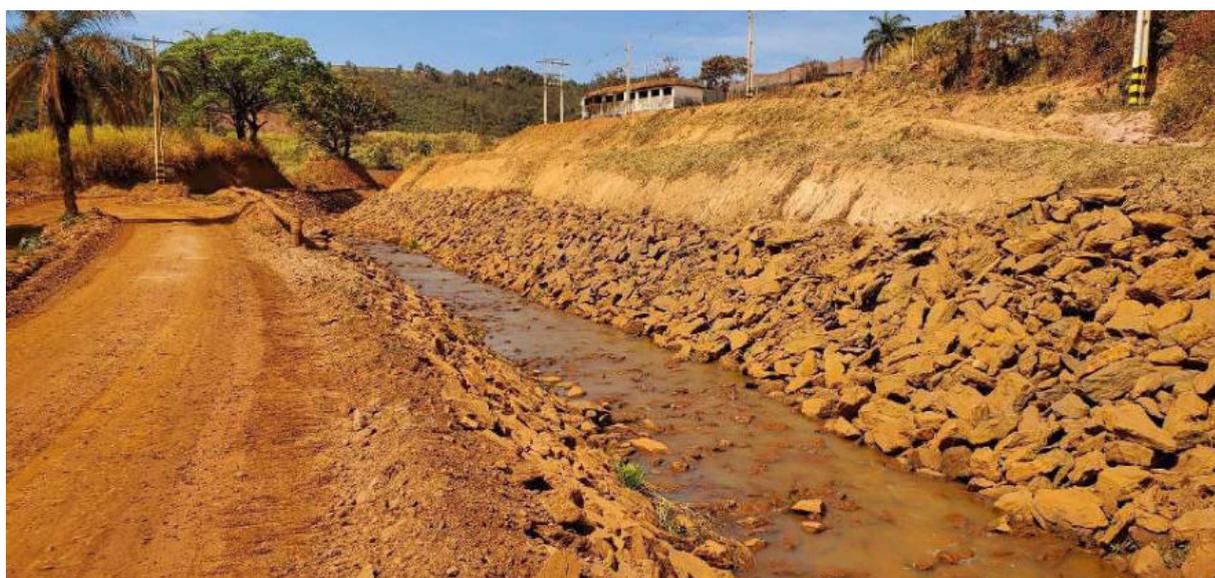
**Figura 2 - Vista parcial do canal de desvio**

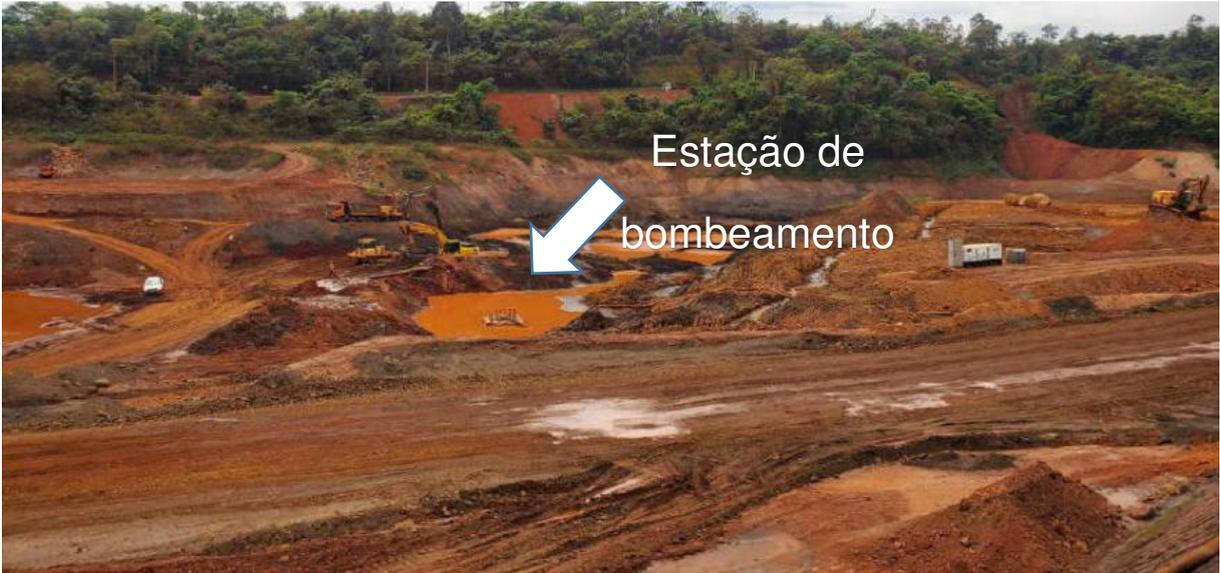
**Figura 3 - Vista do reservatório com destaque para estação de bombeamento**

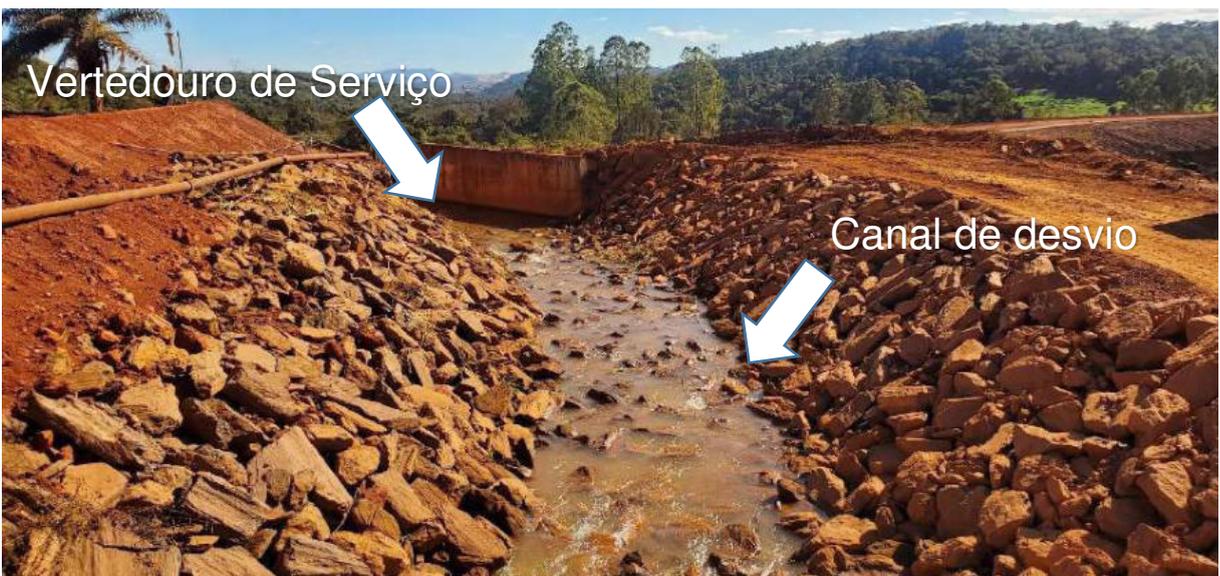
**Figura 4 - Destaque do emboque do canal de desvio com o vertedouro de serviço**

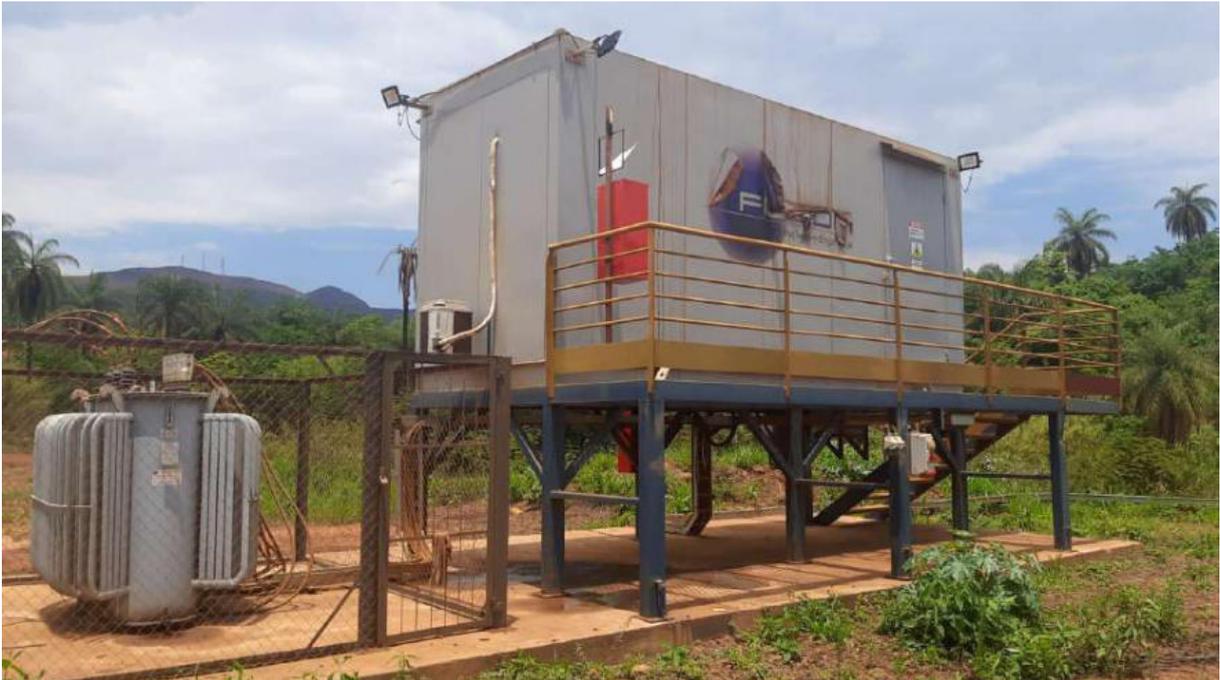
**Foto 5 – Central de energia e automação do sistema de bombeamento**

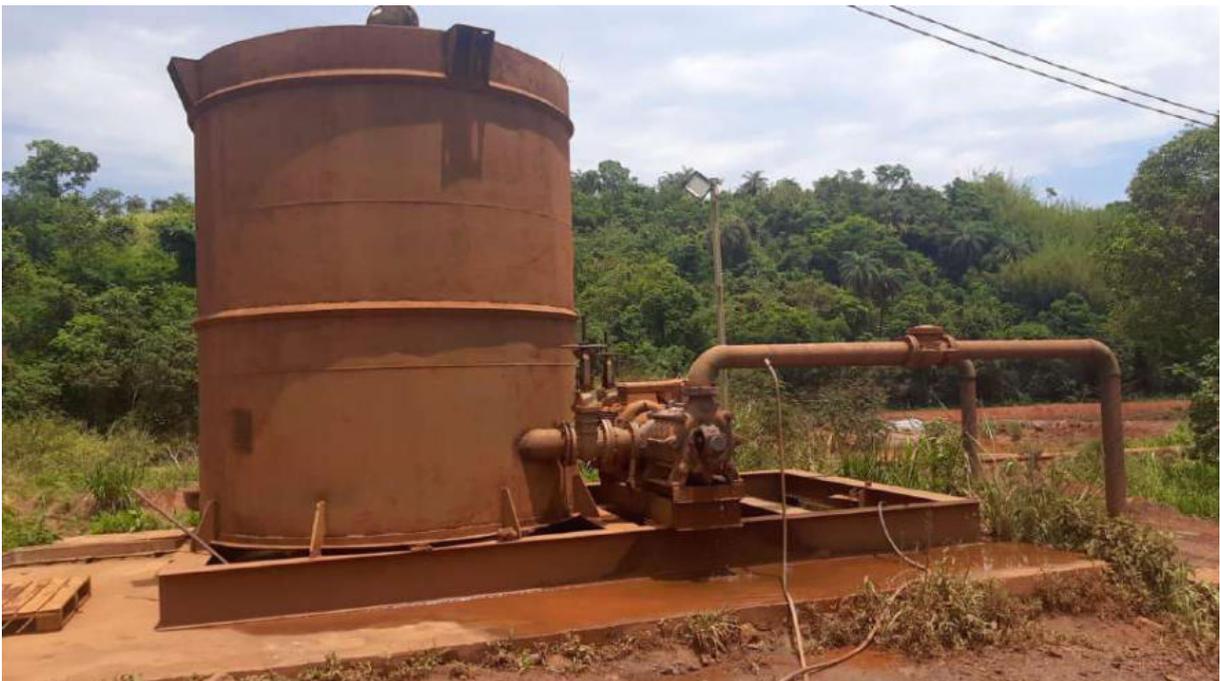
**Foto 6 - Estação de bombeamento**

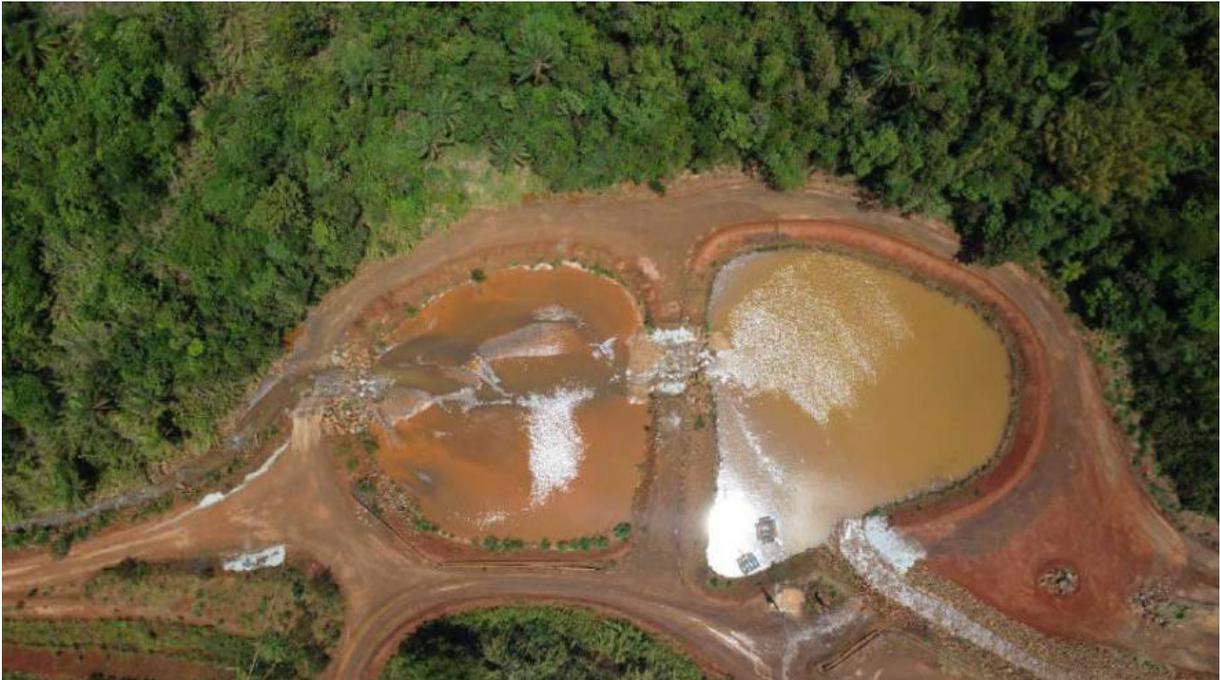
Foto 7 - Bacias de Captação de Água Industrial

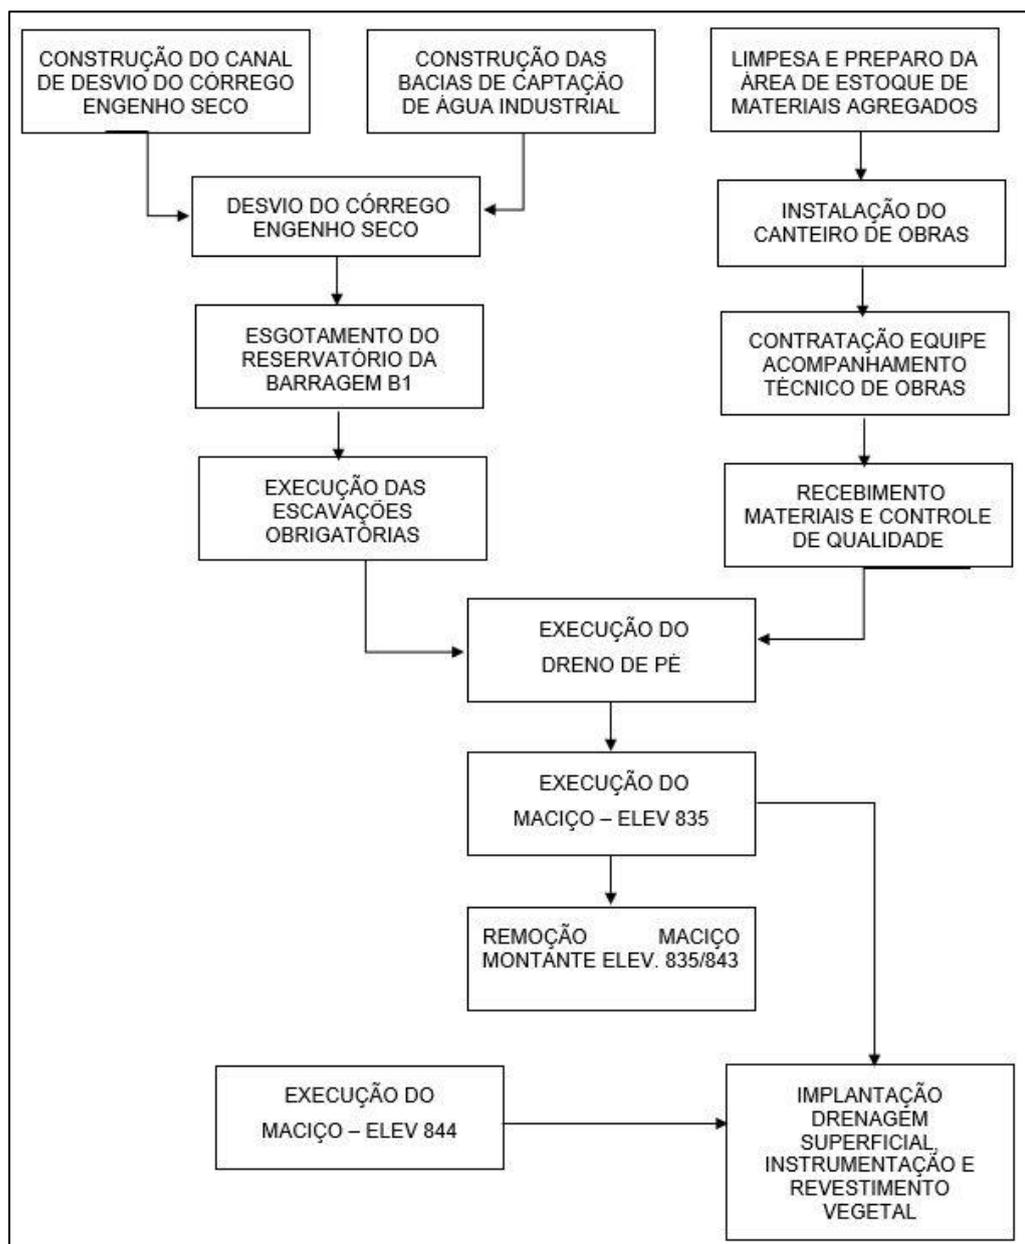
Figura 2 - Fluxograma das obras de descaracterização da Barragem B1

O cronograma de execução das obras de descaracterização está apresentado na Tabela 3 e o fluxograma na Figura 2.

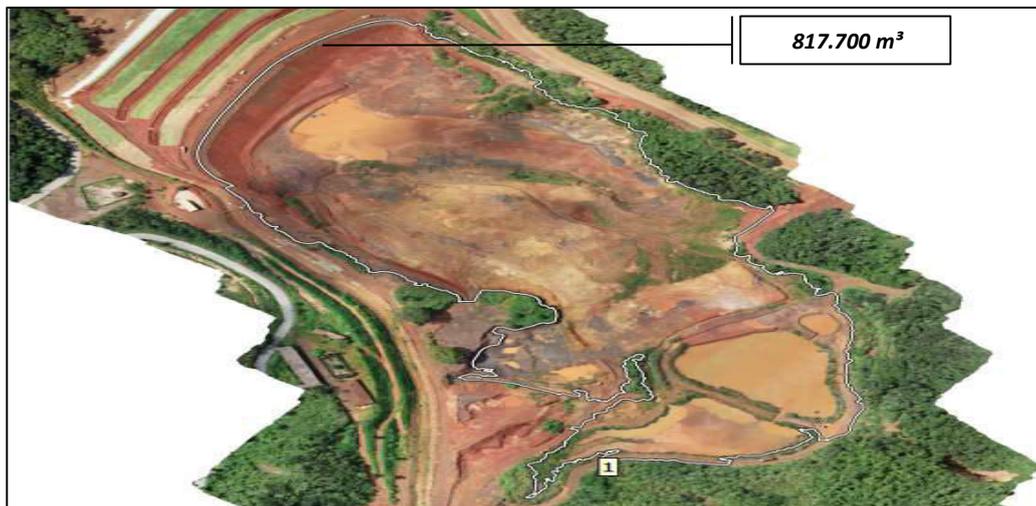
Capacidade atual do reservatório.

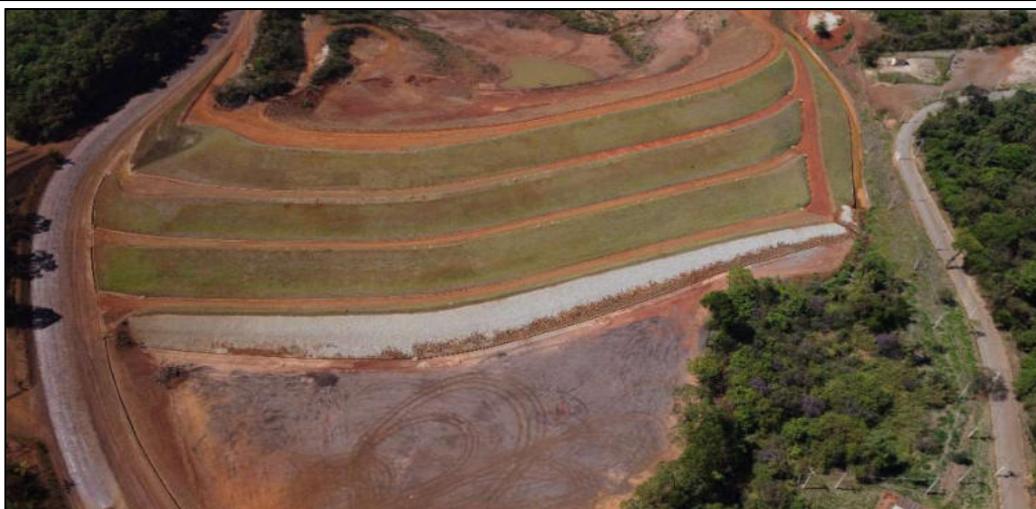
Vista geral da estrutura.

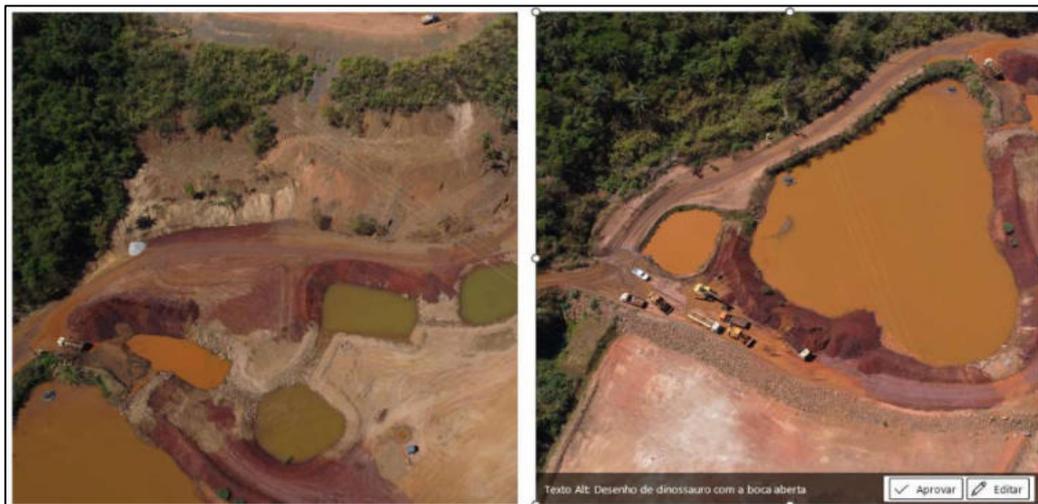
Contruindo sump

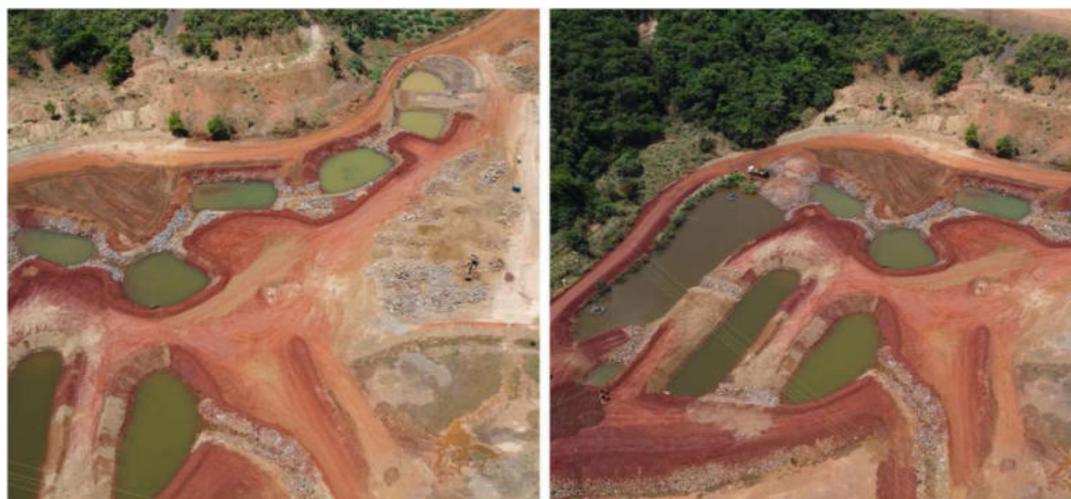
Vista geral da construção do sump.
