Recibo Eletrônico de Protocolo - 7493776

O empreendedor utiliza-se do presente instrumento, para respeitosamente atender ao solicitado nos itens em referência, por meio da apresentação do Nono Relatório Técnico Trimestral elaborado pela ITAMINAS (relatório CERN-009-2022_ITEM_3.1_TC_B1). Consta na página 75 do relatório CERN-009-

FORMULÁRIO DE INSPEÇÃO REGULAR - FIR
BARRAGEM B1
16/05/2024

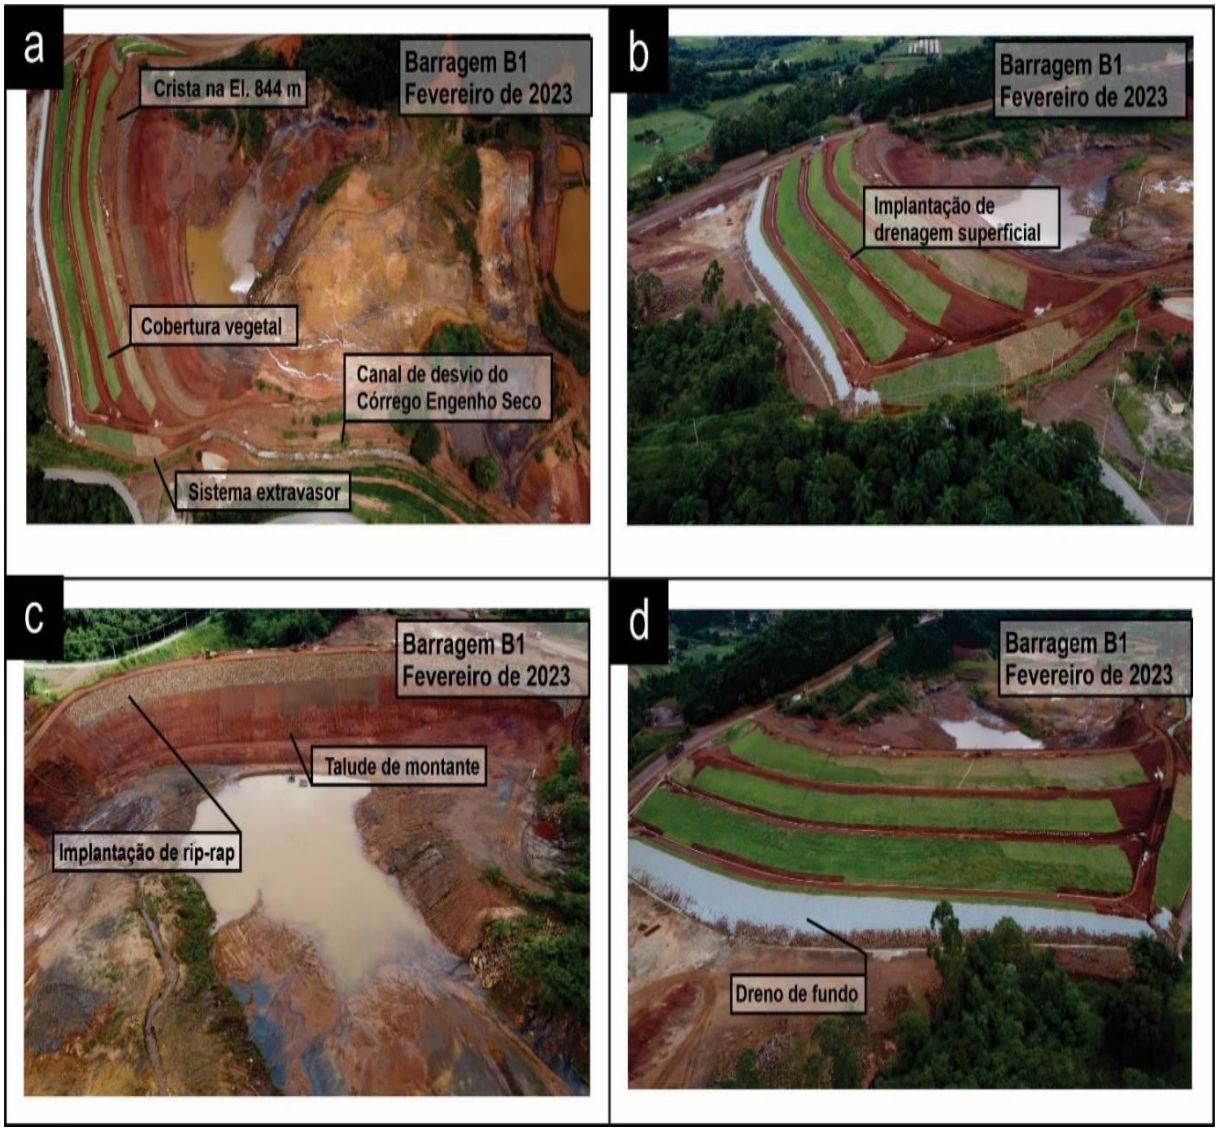
Figura 13 - a) Detalhe para o canal de desvio do Córrego Engenho Seco; crista na elevação final de projeto; implantação da proteção dos taludes e revestimento das bermas; b) detalhe para a implantação de drenagem superficial; c) detalhe para a implantação de rip-rap; d) detalhe para o dreno de fundo.

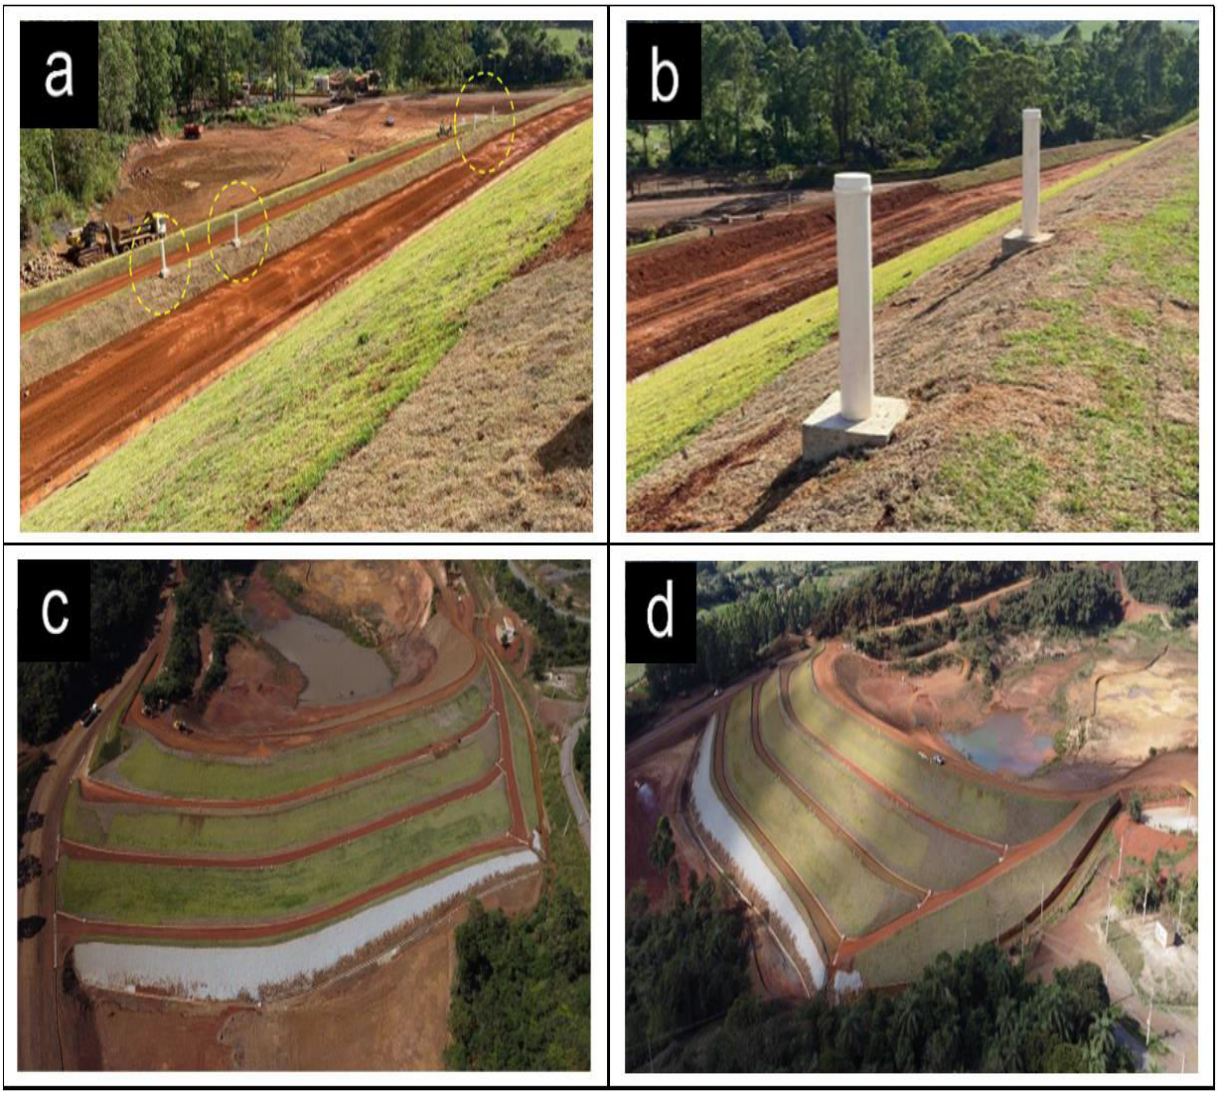
Figura 14 - Status das obras de adequação da metodologia construtiva da Barragem B1 em agosto 23.a) instalação da instrumentação de monitoramento da barragem – INAs e PZs; b) detalhe da instrumentação de monitoramento da barragem já implementada e em operação; c) vista geral das obras da Barragem B1 concluídas; d) vista geral das obras da Barragem B1 concluídas.

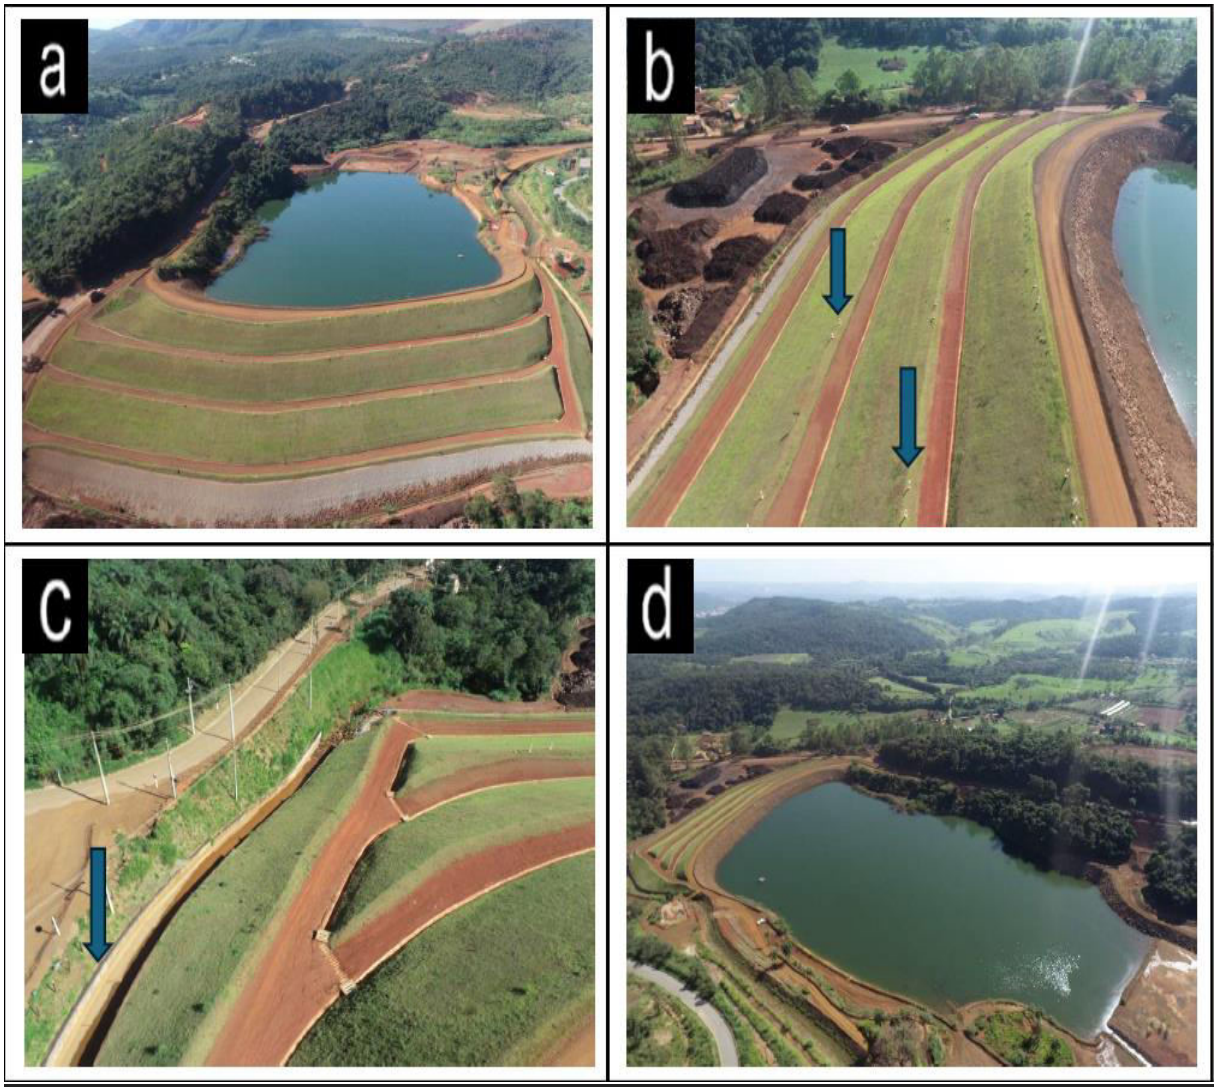
Figura 17 - Status atual das obras de adequação da metodologia construtiva da Barragem B1em maio 24. a) vista aérea de jusante para montante, mostrando a barragem concluída b) detalhe dos taludes de jusante da barragem, mostrando a instrumentação de controle c) vista da ombreira esquerda da barragem, mostrando em detalhe o canal extravasor; d) vista aérea de montante para jusante, mostrando a barragem concluída. Como pode ser observado nos registros fotográficos, as obras de adequação do método construtivo da Barragem B1, encontram-se totalmente concluídas.
