**Agosto
2022**

**ATENDIMENTO AO ITEM 3.1 DO TERMO DE
COMPROMISSO ASSINADO EM 22/02/2022**

BARRAGEM B1

**Sarzedo
MG**

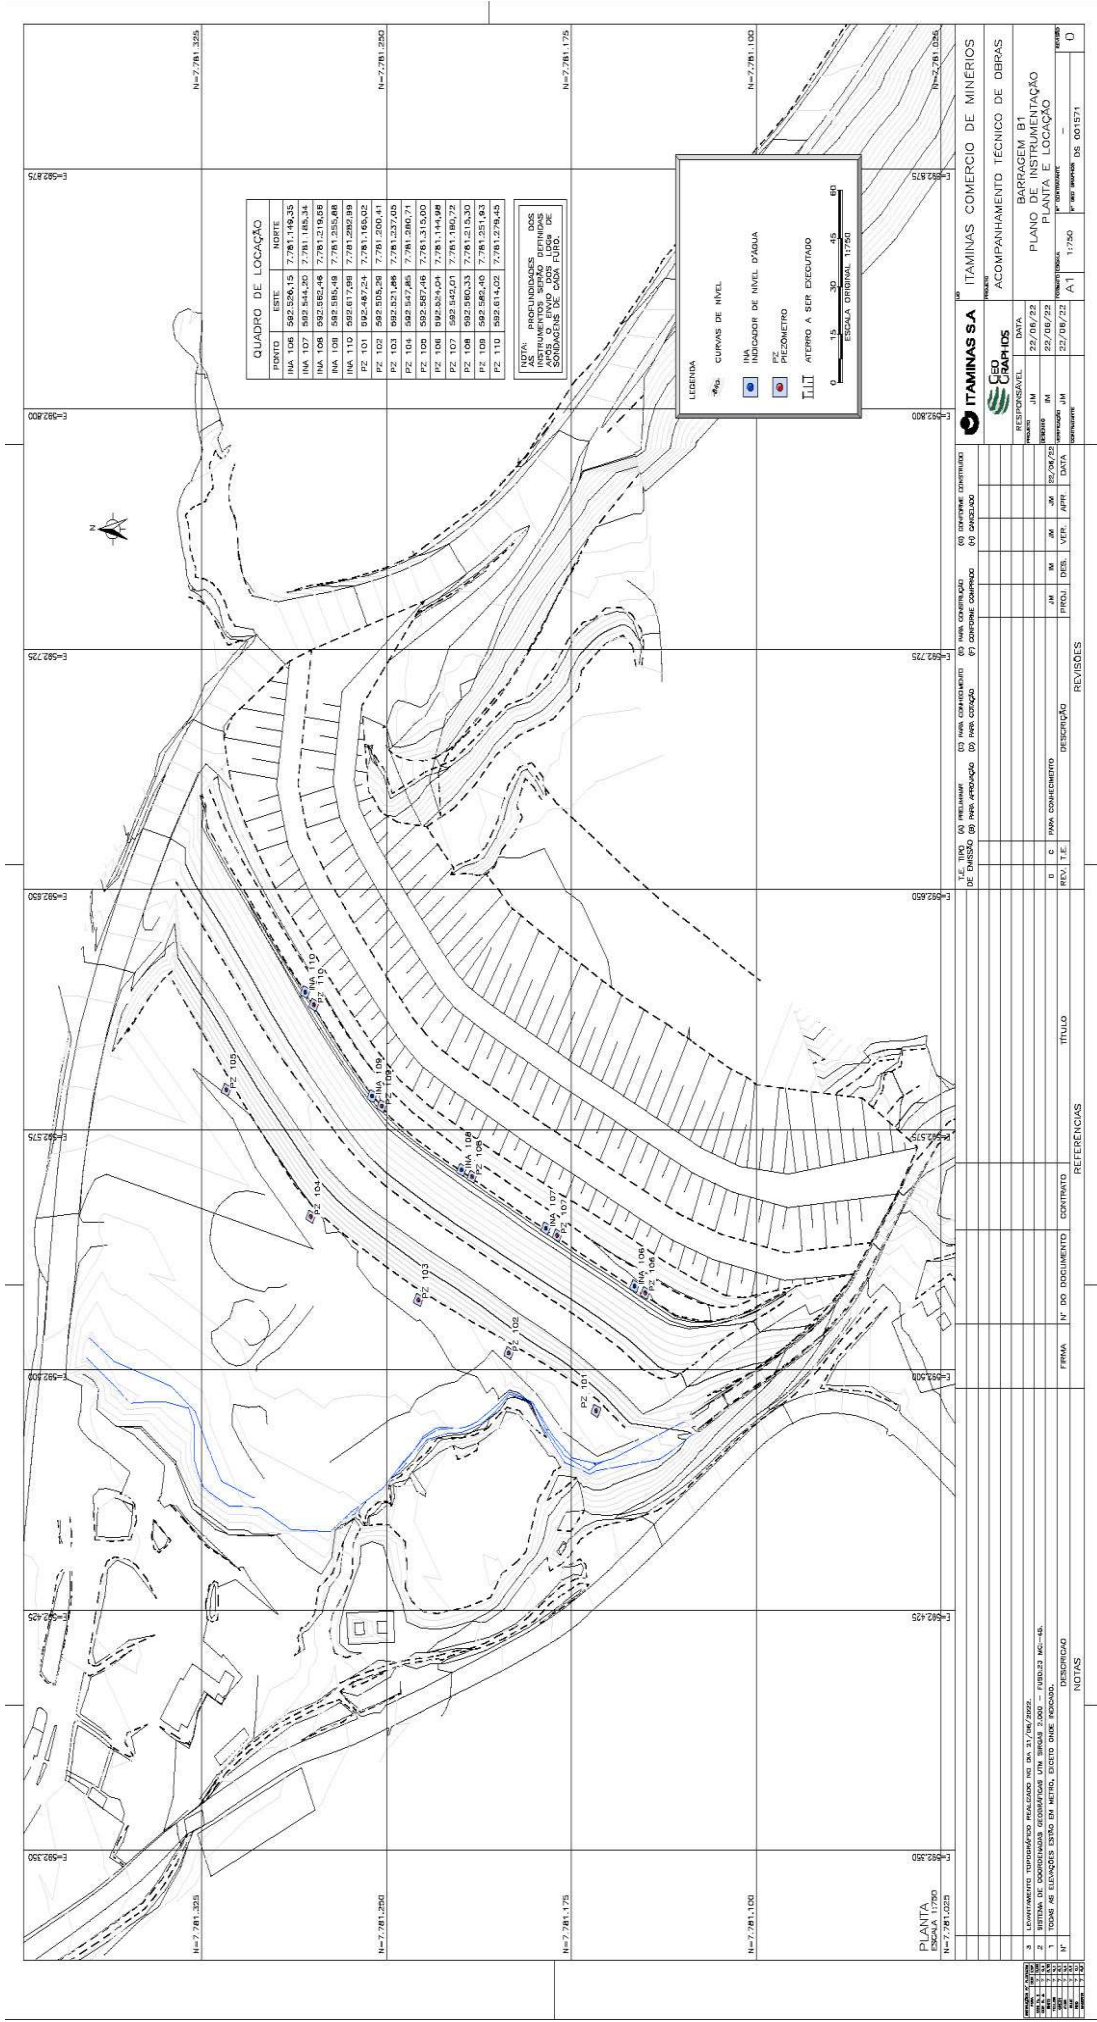
PROJETO: BARRAGEM B1
 PLANTA DE LOCAÇÃO

A remoção dos alteamentos de montante aconteceu antecipadamente no que tange ao prazo previsto no cronograma executivo. Ainda, a implantação da instrumentação foi iniciada tempestivamente através da instalação dos instrumentos PZ 101, PZ 102, PZ 103 e PZ 105 conforme planta e locação abaixo *DS001571*. Destaca-se que ao final da campanha de investigação geotécnica e instrumentação a estrutura será instrumentada por INAs e PZs conforme recomendação do projetista.

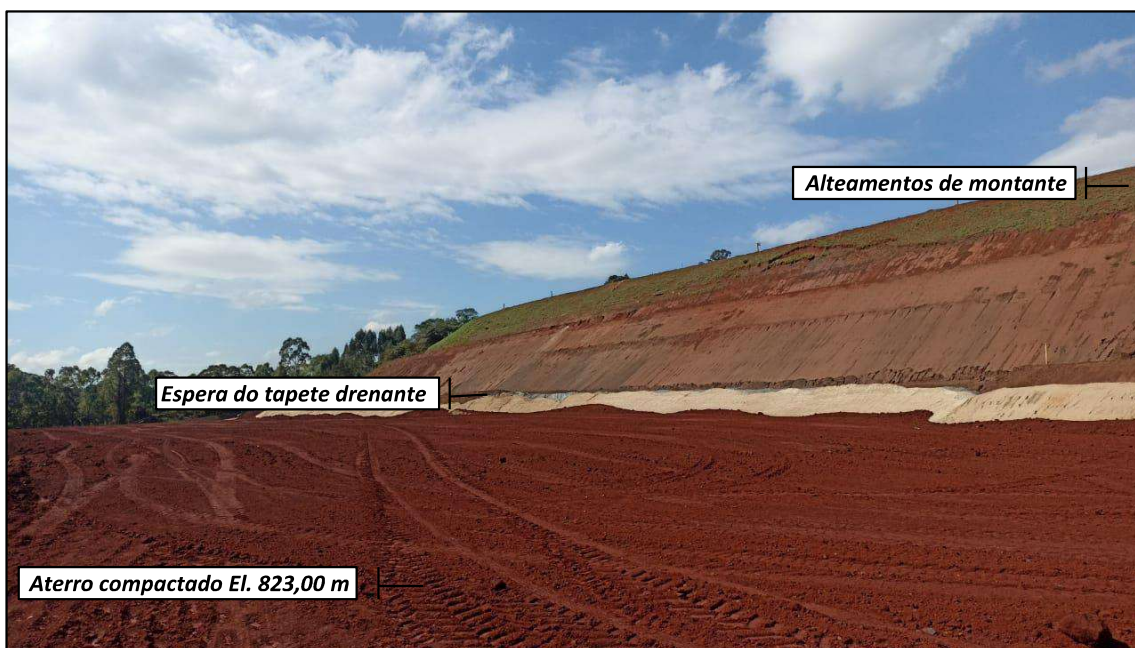
Figura 13 – Vista parcial da estrutura, notar avanço nas obras de descaracterização da estrutura. Registro em maio de 2022.

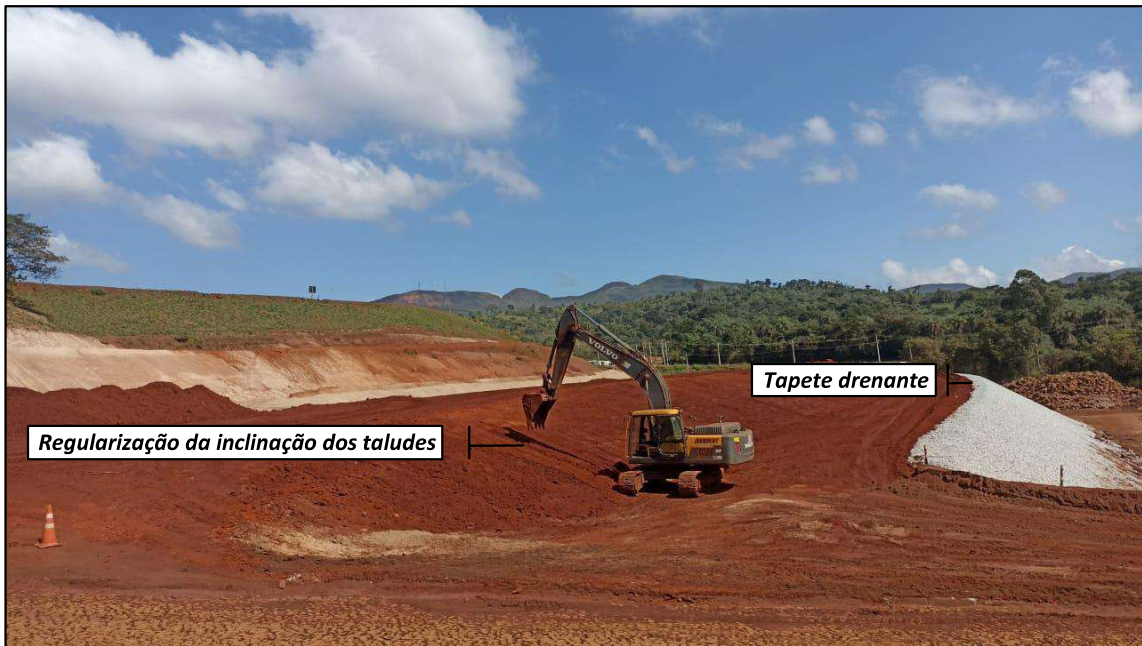
Figura 14 – Vista da estrutura a partir da ombreira esquerda. Registro em maio de 2022.

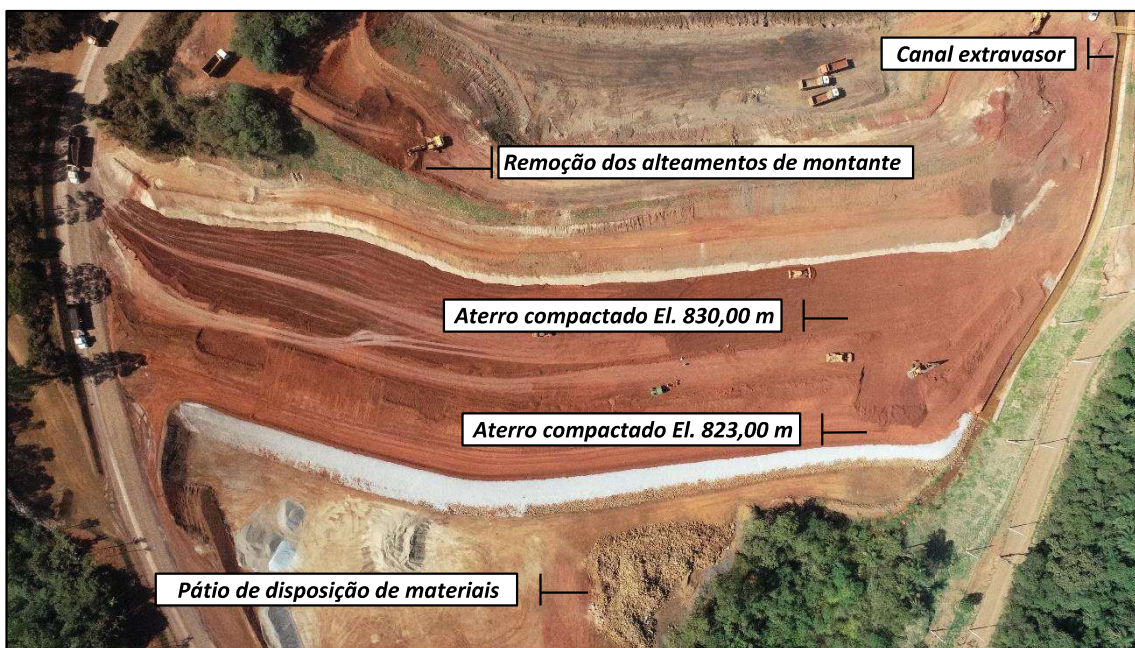
Figura 16 – Vista superior da estrutura. Registro em junho de 2022.

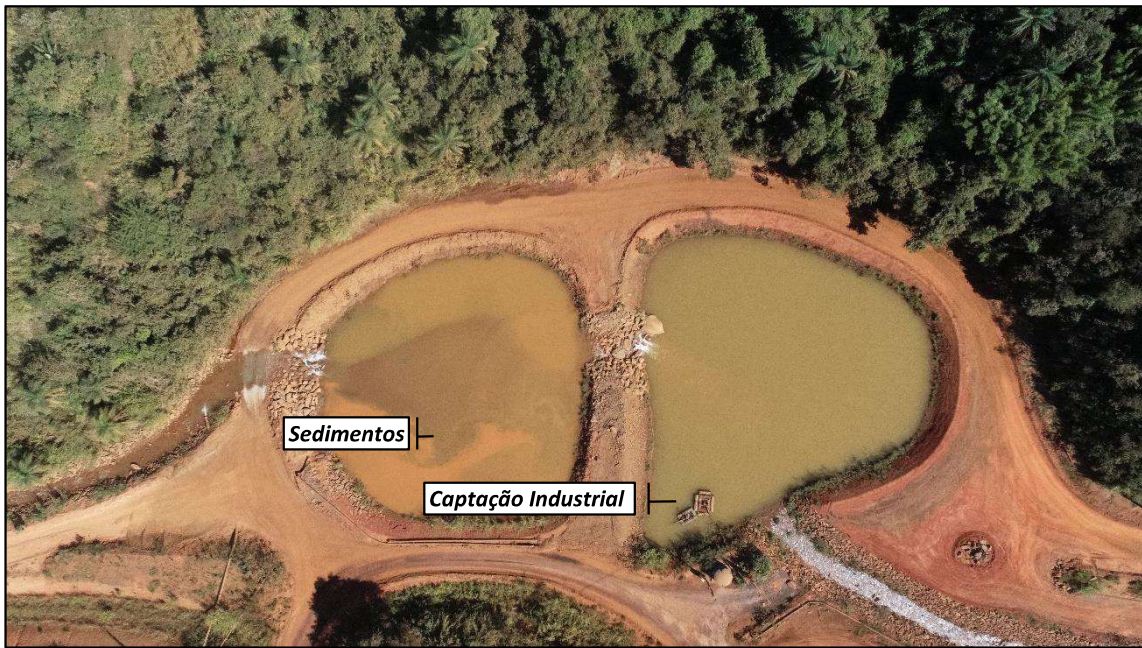
Figura 18 – Vista superior do sistema de captação e recirculação de água industrial.
Registro em junho de 2022.

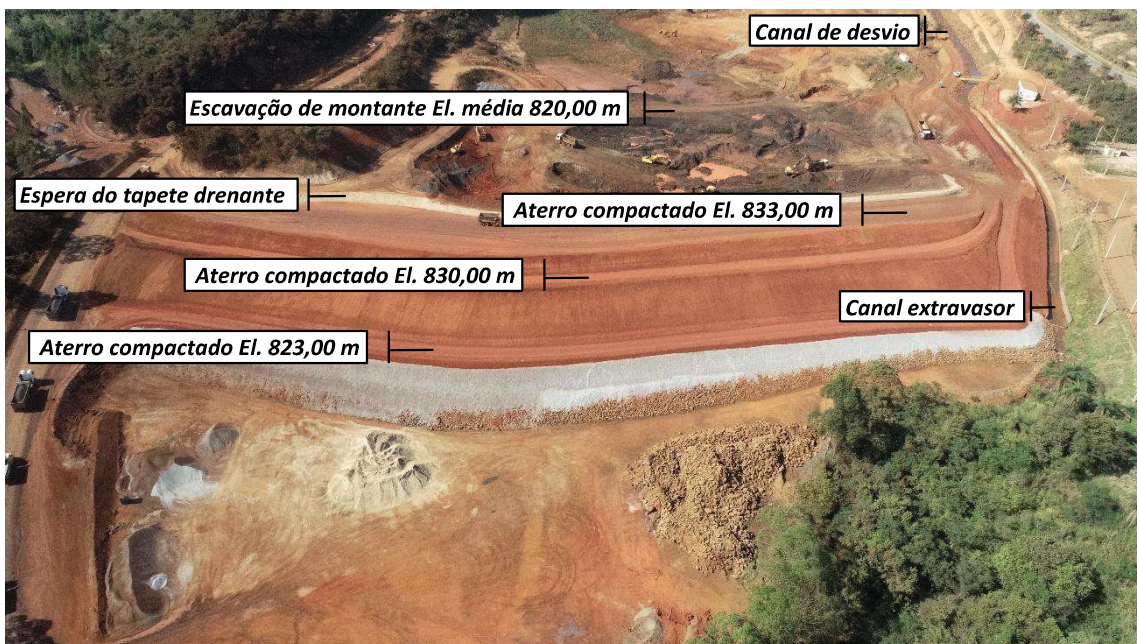
Figura 19 – Vista geral da estrutura, notar avanço do processo de descaracterização e adequação. Registro em julho de 2022.

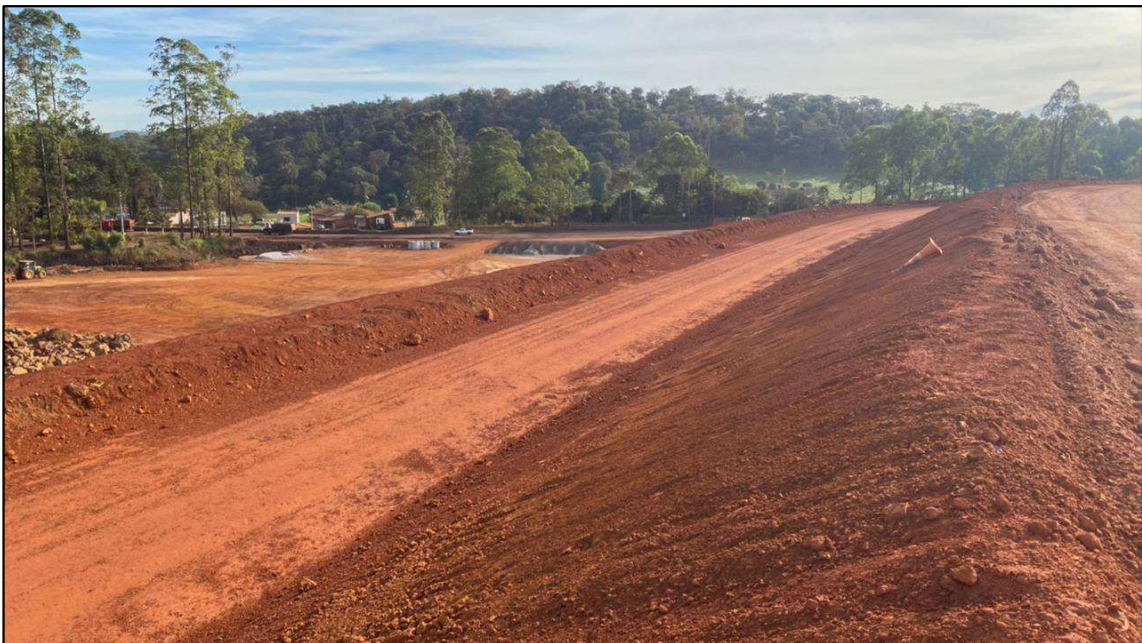
O sistema de drenagem superficial foi iniciado tempestivamente através da regularização transversal e longitudinal das bermas, posterior a essa regularização, será iniciada a fase de implantação das obras civis. Destaca-se que as drenagens superficiais se encontram operacionais.

Figura 21 – Regularização longitudinal e transversal das bermas para implantação de obras civis. Registro em julho de 2022.

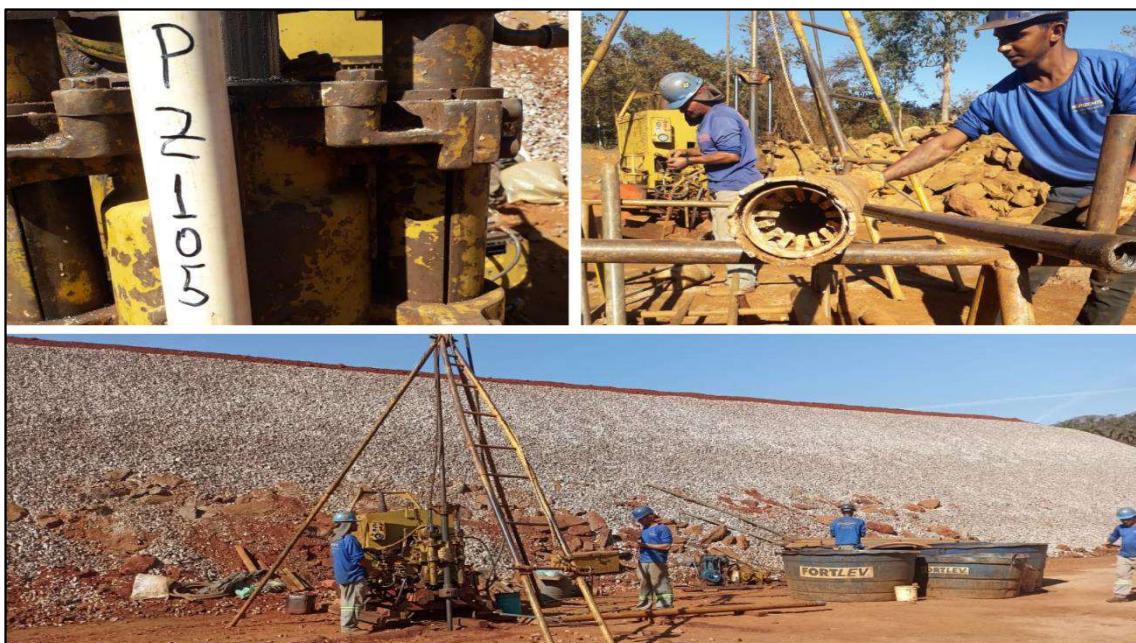
Figura 22 – Campanha de investigação geotécnica e instrumentação *DS001571-R0*.

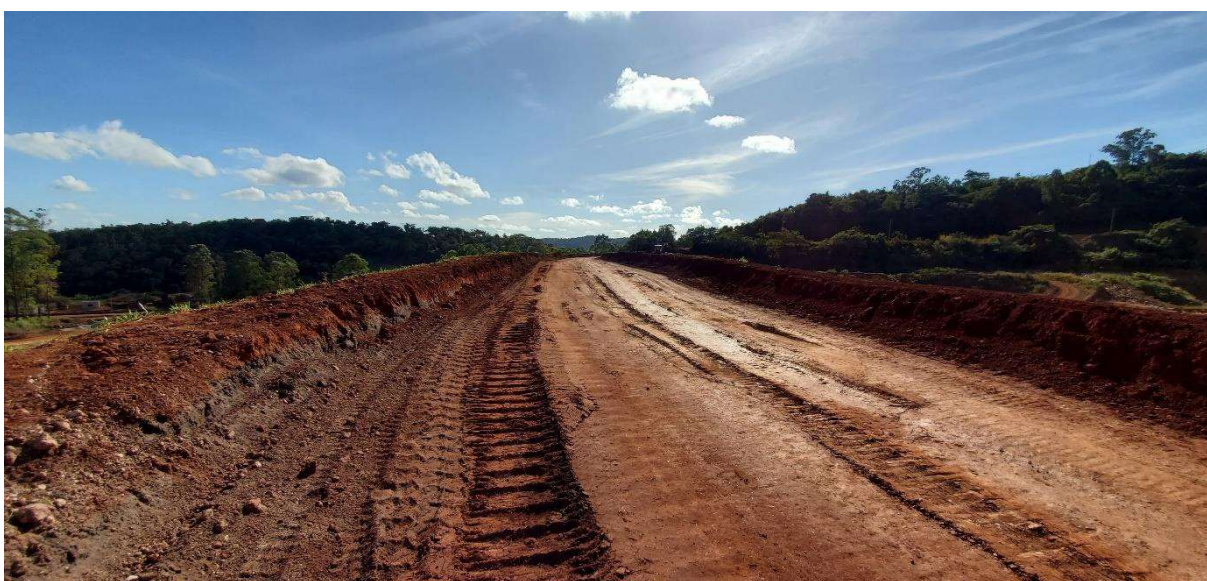
Na segunda quinzena do mês de maio foi iniciado a remoção do último alteamento de montante da estrutura, neste período foi removido aproximadamente 1,50 metros da crista da barragem, obtendo uma cota média do coroamento da barragem em 842 m.

Foto 3 – Vista a montante da barragem, em destaque o NA do reservatório

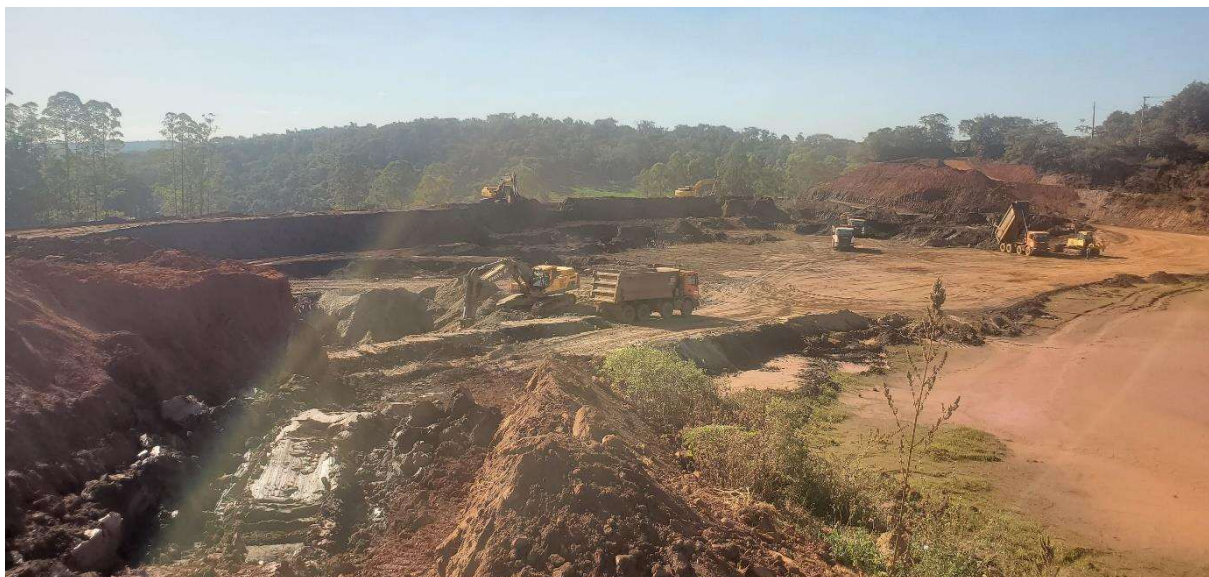
Durante a escavação dos alteamentos de montante foram observados aumento na umidade do material e, como citado anteriormente, foi executado um *sump* de captação com o objetivo de diminuir a saturação do material escavado.

Foto 2 – Vista de montante da barragem, em destaque o coroamento da estrutura

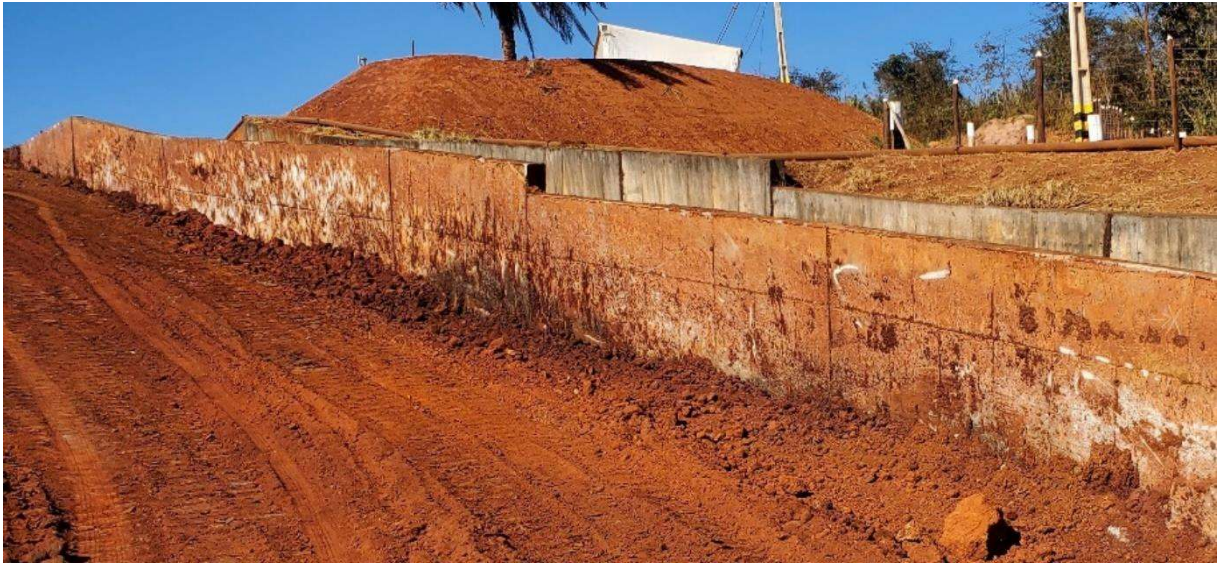
Está em andamento, na ombreira esquerda, a escavação próxima a parede do vertedouro para a execução do dreno lateral da estrutura. Este dreno já está conectado ao sistema de drenagem interna da barragem.

Foto 3 – Detalhe da escavação próxima a parede do vertedouro

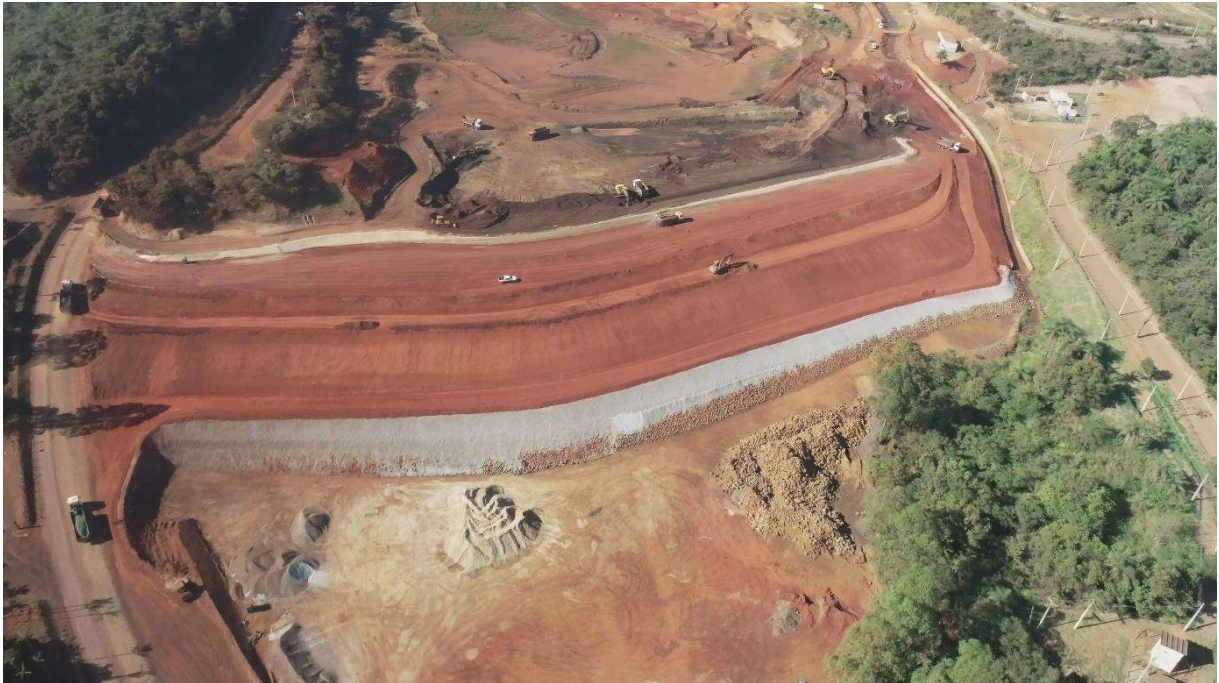
Foi iniciado o terceiro banco do projeto de adequação da Barragem B1 até atingir a elevação média de 833 m, posteriormente os equipamentos foram deslocados para a escavação dos alteamentos a montante da estrutura. A seguir são apresentados a foto da situação atual e a seção tipo da estrutura.

Foto 5 – Início do terceiro banco, cota média 833 metros

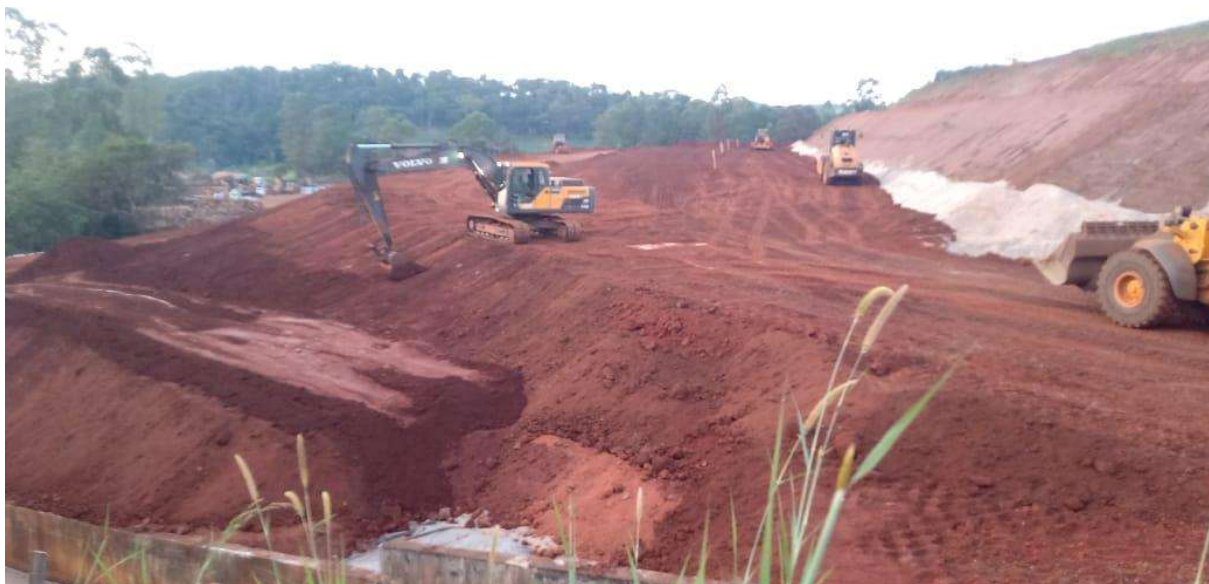
Além disso, está sendo executado o acesso do banco de elevação 823 m para o banco 830 m na ombreira esquerda da estrutura, próximo ao canal extravasor, conforme apresentado na foto a seguir.

Foto 6 – Execução do acesso na ombreira esquerda

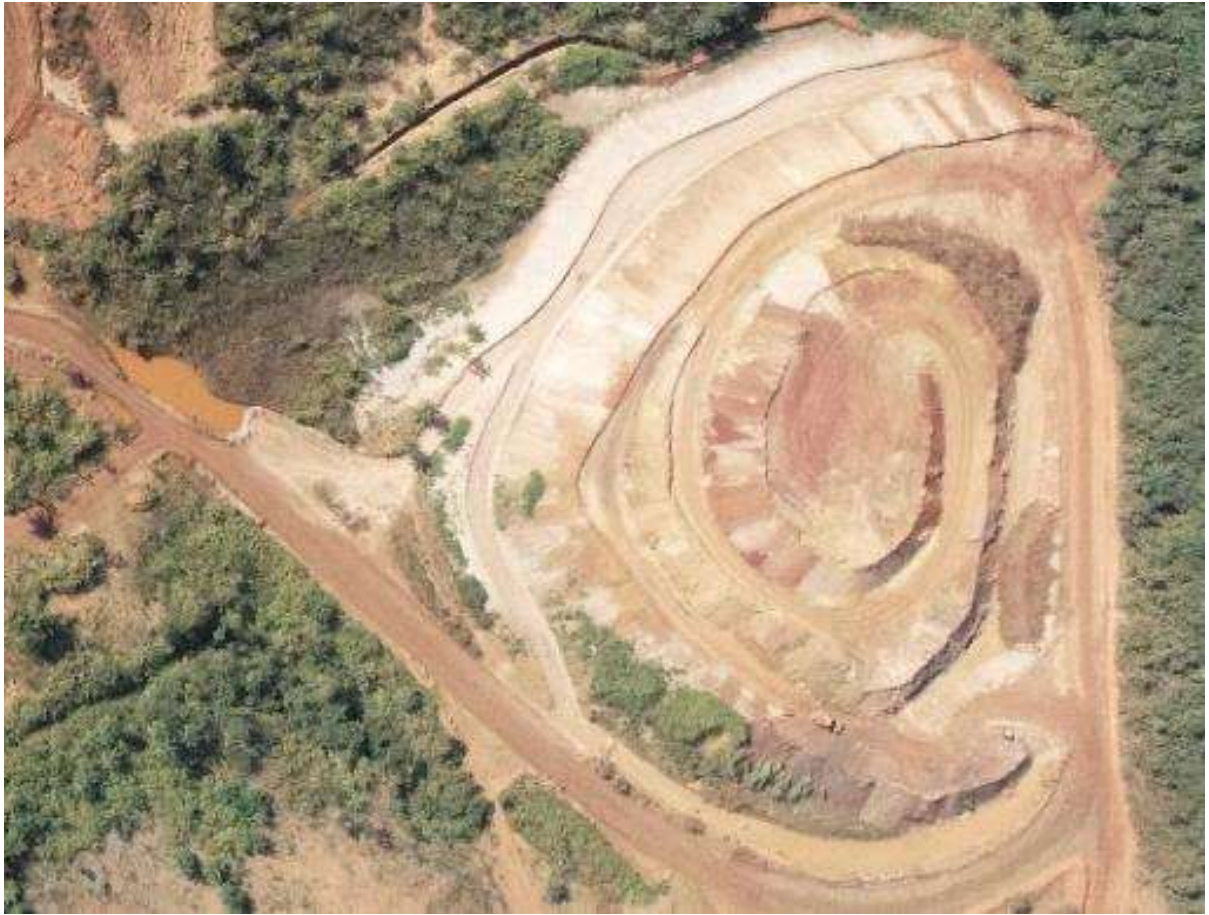
Todo o material escavado da barragem está sendo depositado em uma área a montante da estrutura, denominada Pilha de Limpeza da Barragem B1. Em decorrência do aumento significativo do volume dos materiais removidos do reservatório, foi necessário implementar adequações geométricas na referida pilha, de forma a garantir a sua estabilidade geotécnica e as condições da drenagem pluvial.

Foto 8 – Vista aérea da Pilha de Limpeza da Barragem B1

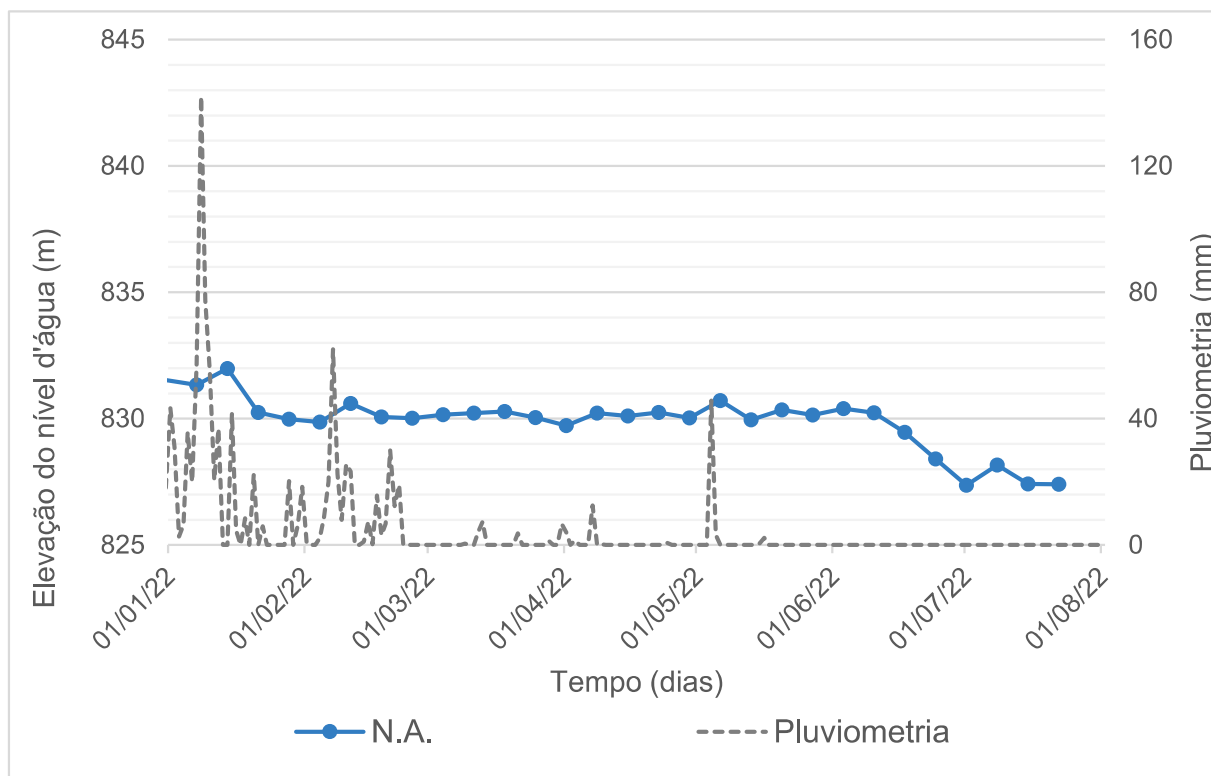
Gráfico 1 – Nível d'água do Reservatório x Pluviometria

O gráfico a seguir apresenta a elevação do nível d'água do reservatório e a pluviometria durante os meses de jan./22 a jul./22.

A bacia de captação das águas do reservatório (*sump*), foi realocável mais a montante do dique de partida, a fim de promover o seu esgotamento e diminuir a saturação do material e, conseqüentemente, melhorar as condições de operação.

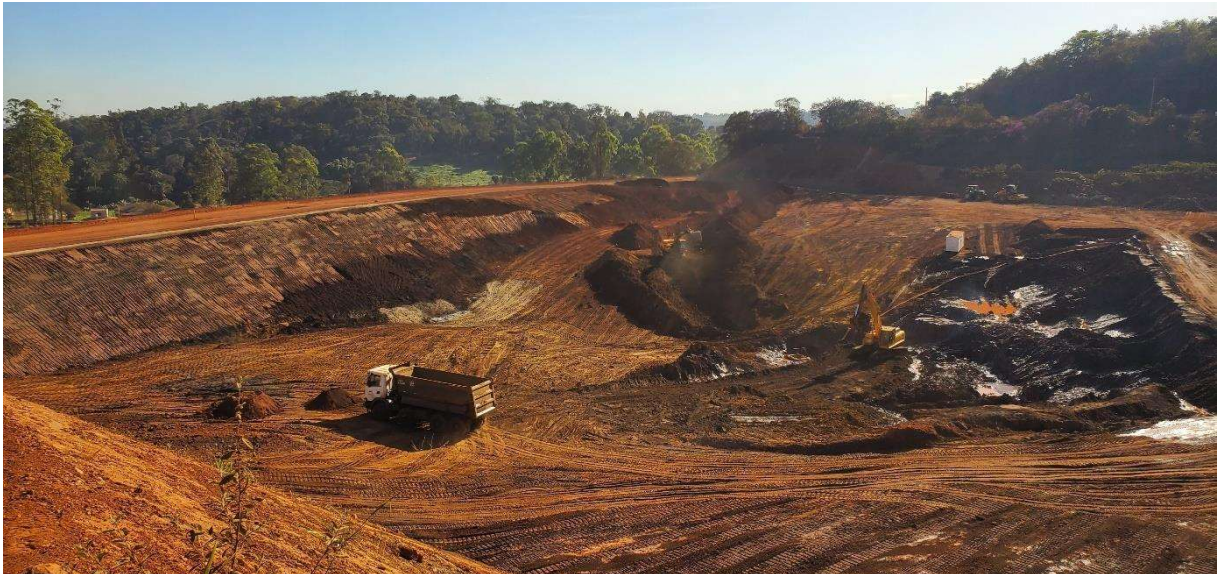
Durante a escavação dos alteamentos de montante foram observados aumento na umidade do material e, como citado anteriormente, o *sump* de captação com o objetivo de diminuir a saturação do material escavado foi deslocado mais a montante da estrutura.

Foto 2 – Vista da escavação de montante da barragem

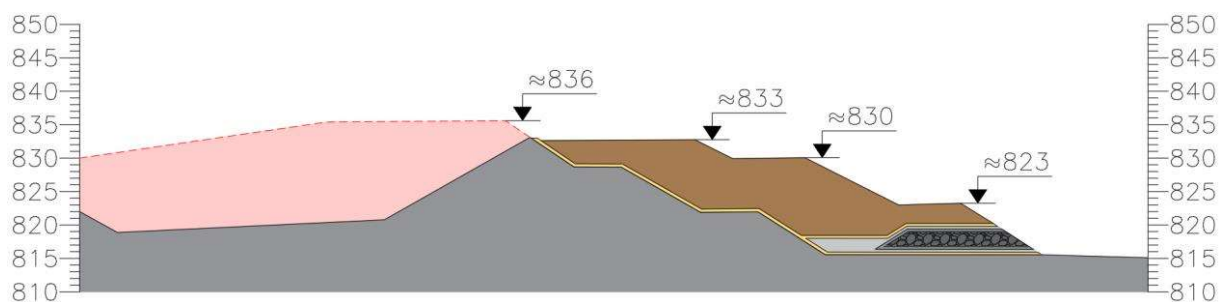
Neste período foi removido, aproximadamente, 3,00 metros da crista do dique de partida da estrutura, obtendo uma cota média do coroamento no centro da barragem em 833 m. Além disso, foi removido o material a montante da estrutura, até atingir a fundação.

Figura 1 – Seção Tipo da escavação do material a montante da Barragem B1

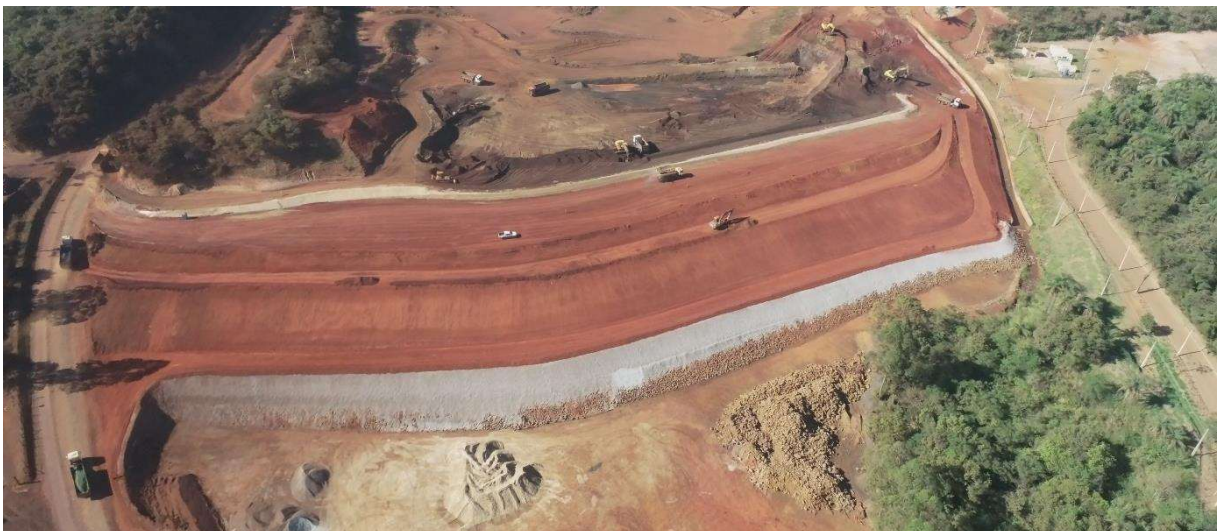
Devido ao deslocamento dos equipamentos para a escavação dos materiais a montante da estrutura, não houve aterro a jusante da barragem. A seguir é apresentada a foto da situação atual da estrutura.

Foto 8 – Início do terceiro banco, cota média 833 metros

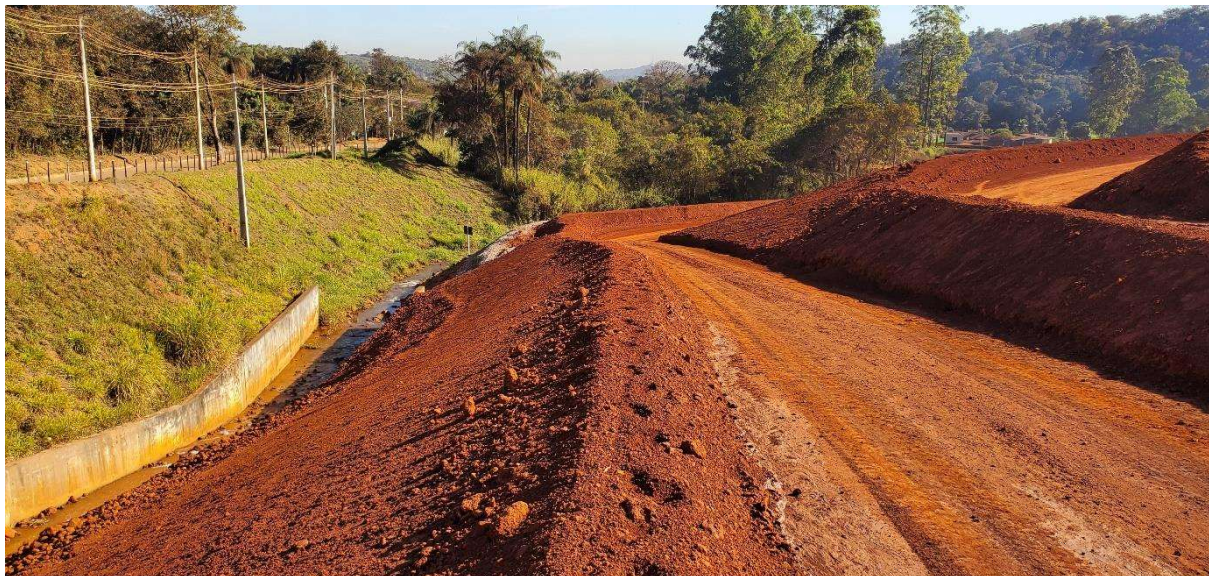
Além disso, foi finalizado a execução do acesso do banco de elevação 823 m para o banco 830 m na ombreira esquerda da estrutura, próximo ao canal extravasor, conforme apresentado na foto a seguir.

Foto 9 – Execução do acesso na ombreira esquerda

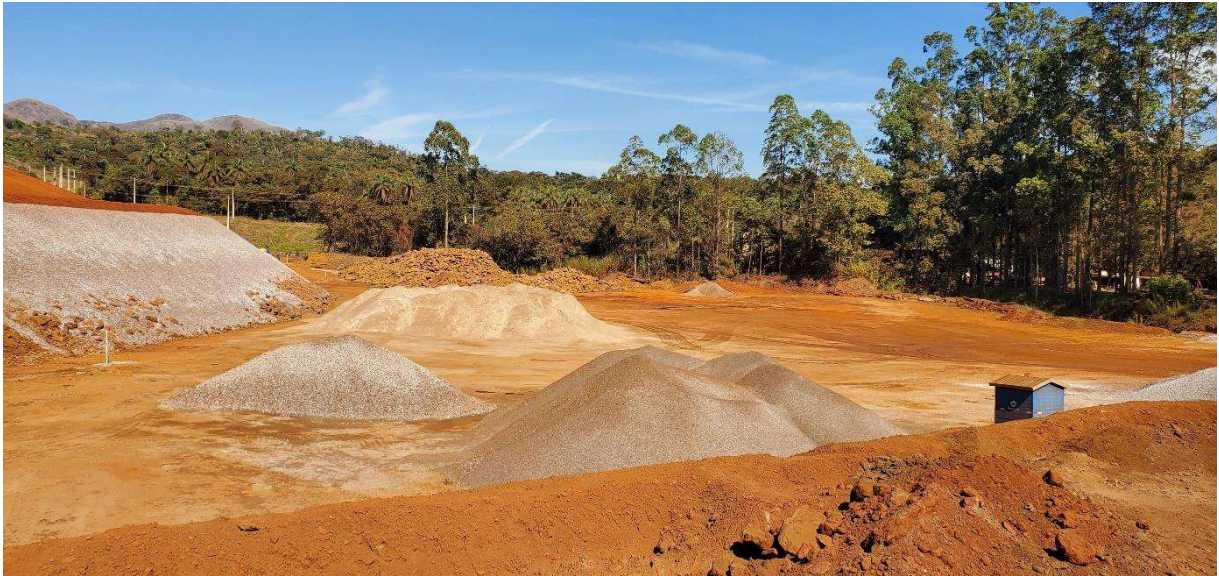
Cabe destacar que os materiais estocados estão com uma camada superficial contaminada, assim quando for retomada as atividades do aterro, deverão ser descartada essa face, garantindo a utilização do material limpo. A foto a seguir apresenta o estoque do material a jusante da estrutura.

Foto 10 – Material estocado a jusante da estrutura

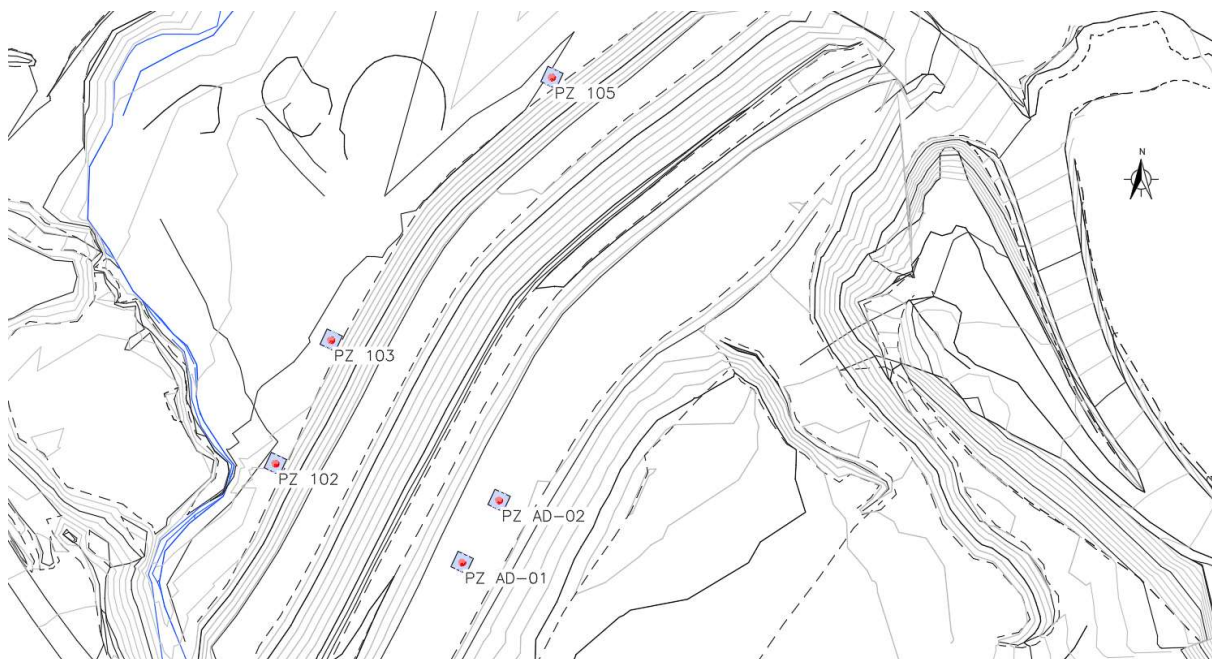
Devido a evolução da obra de adequação da Barragem B1, o instrumento PZ AD-03 foi suprimido. Além disso, foram implantados três piezômetros a jusante do dreno de pé da estrutura (PZ-102, PZ-103 e PZ-105), de acordo com o plano de instrumentação. Assim no final do mês de julho a Barragem B1 passou a contar com 5 piezômetros, conforme mostrado na figura a seguir.

Figura 3 – Planta dos instrumentos instalados no mês de julho

Com análise da tabela acima podemos observar que os instrumentos PZ AD-01 e PZ AD-02 indicaram uma queda do nível freático do maciço com relação a leitura do mês de junho de 2022.

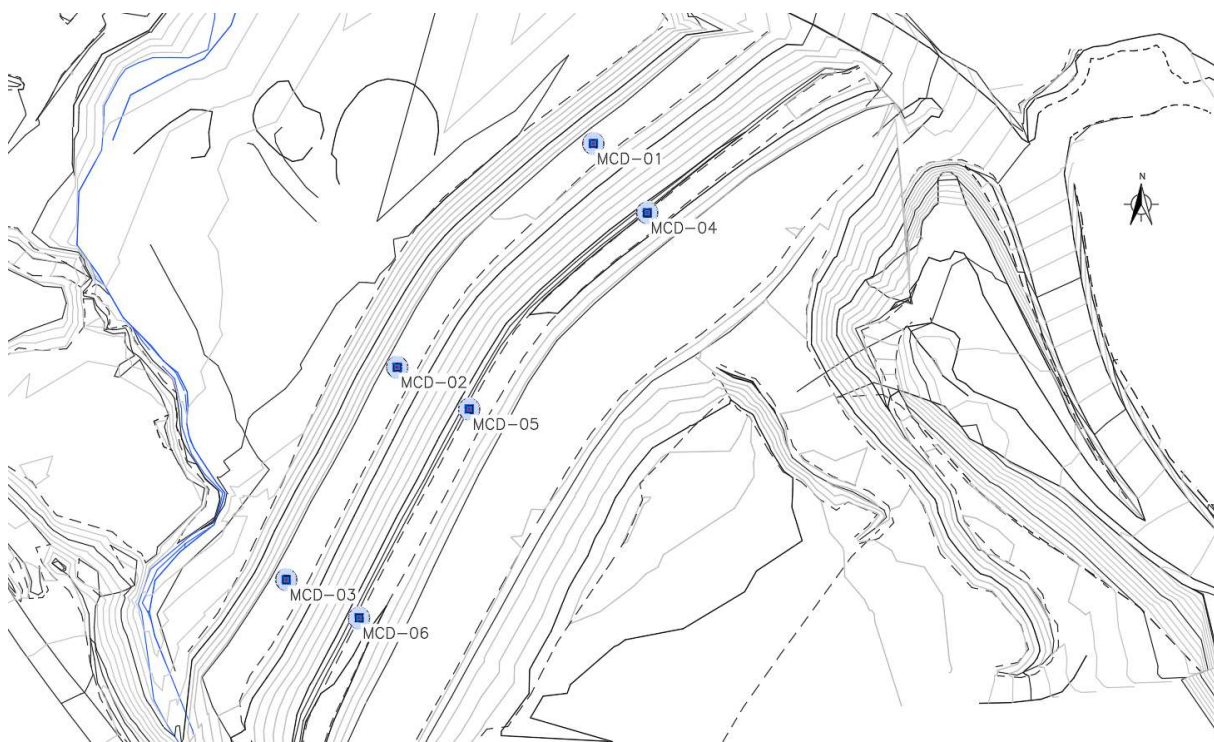
Para auxiliar no controle de deformação da estrutura, foram instalados 6 marcos superficiais, onde 3 estão localizados na berma de elevação 823 metros e os outros 3

na berma de elevação 830 metros. A figura a seguir mostra a localização dos marcos de controle de deformação da Barragem B1.

Figura 4 – Planta dos marcos de controle de deformação instalados no mês de julho

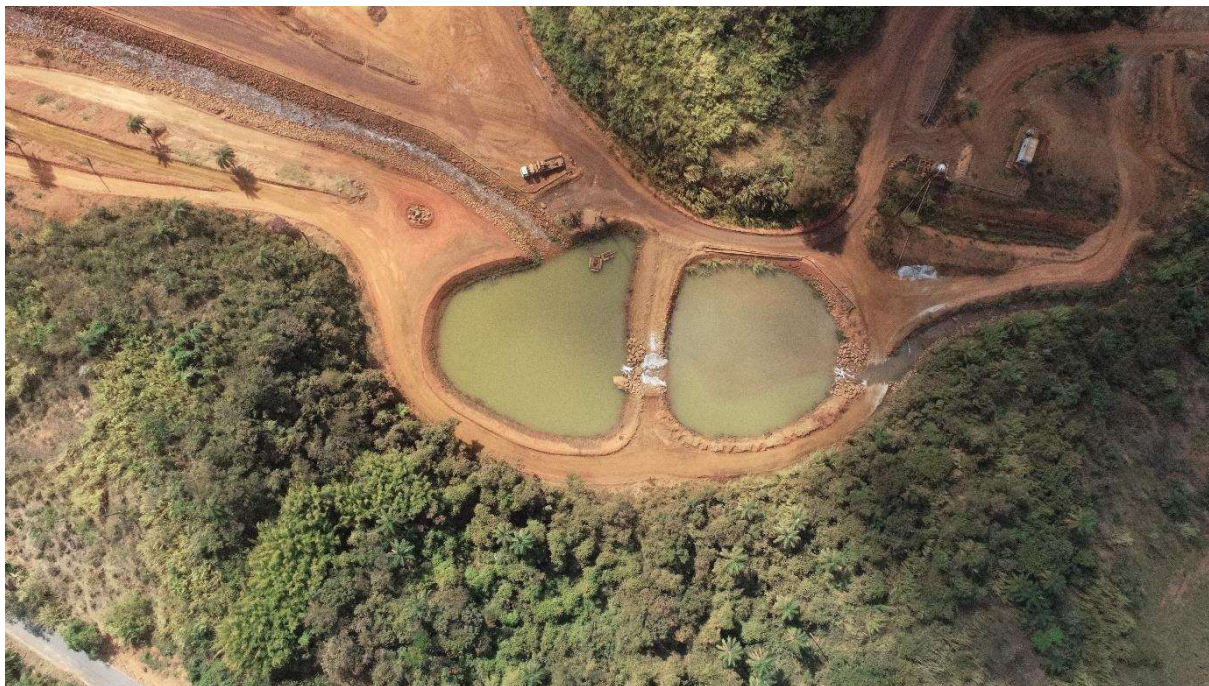
O afluente do Córrego Engenho Seco manteve o aporte de sedimentos para o sistema captação com teor moderado de sólidos. Regularmente são realizadas inspeção e limpeza dos *sumps*. A imagem a seguir mostra o sistema de captação a montante da barragem.

Foto 11 – Vista do sistema de captação e recirculação de água industrial

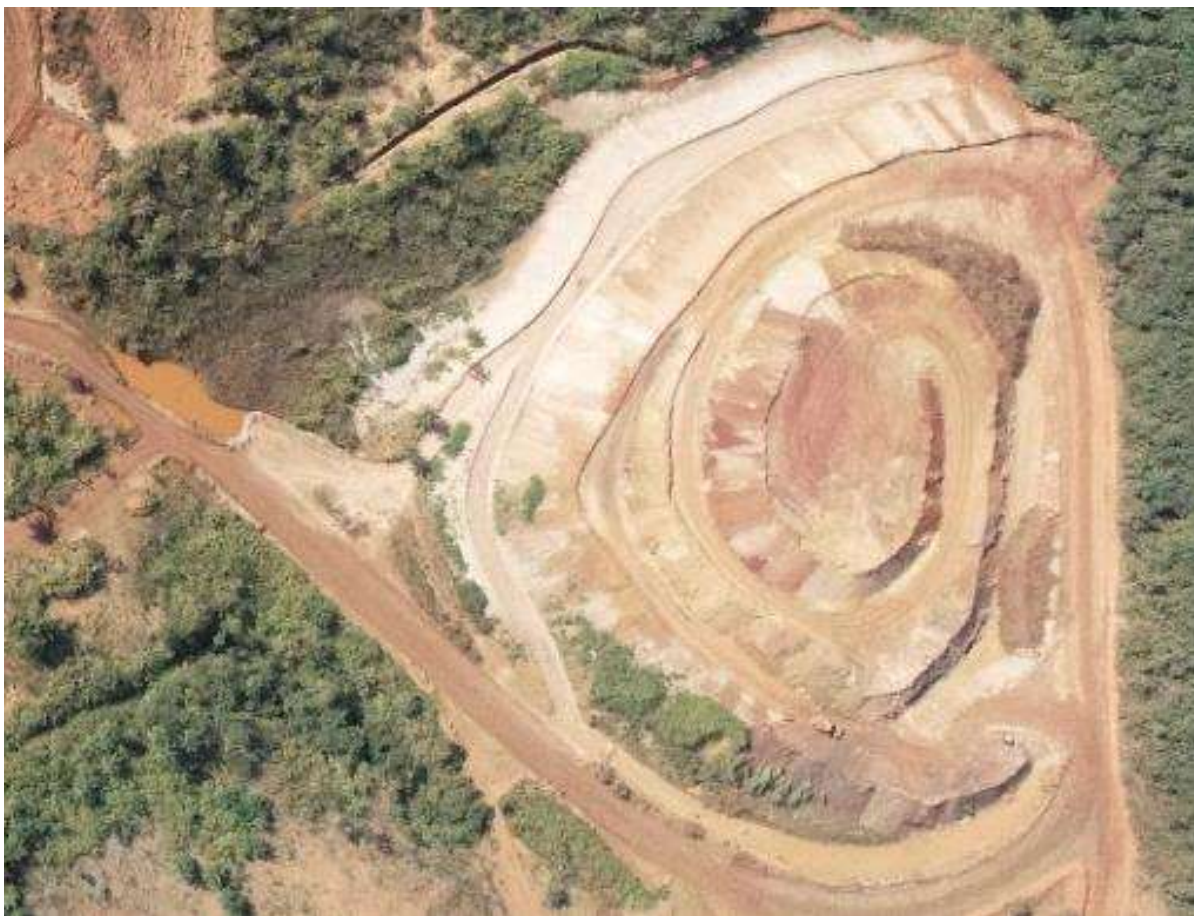
Todo o material escavado da barragem está sendo depositado em uma área a montante da estrutura, denominada Pilha de Limpeza da Barragem B1. Em decorrência do aumento significativo do volume dos materiais removidos do reservatório, foi necessário implementar adequações geométricas na referida pilha, de forma a garantir a sua estabilidade geotécnica e as condições da drenagem pluvial.

Foto 12 – Vista aérea da Pilha de Limpeza da Barragem B1
