**Novembro  
2022**

**ATENDIMENTO AO ITEM 3.1 DO TERMO DE  
COMPROMISSO ASSINADO EM 22/02/2022**

**BARRAGEM B1**

**Sarzedo  
MG**

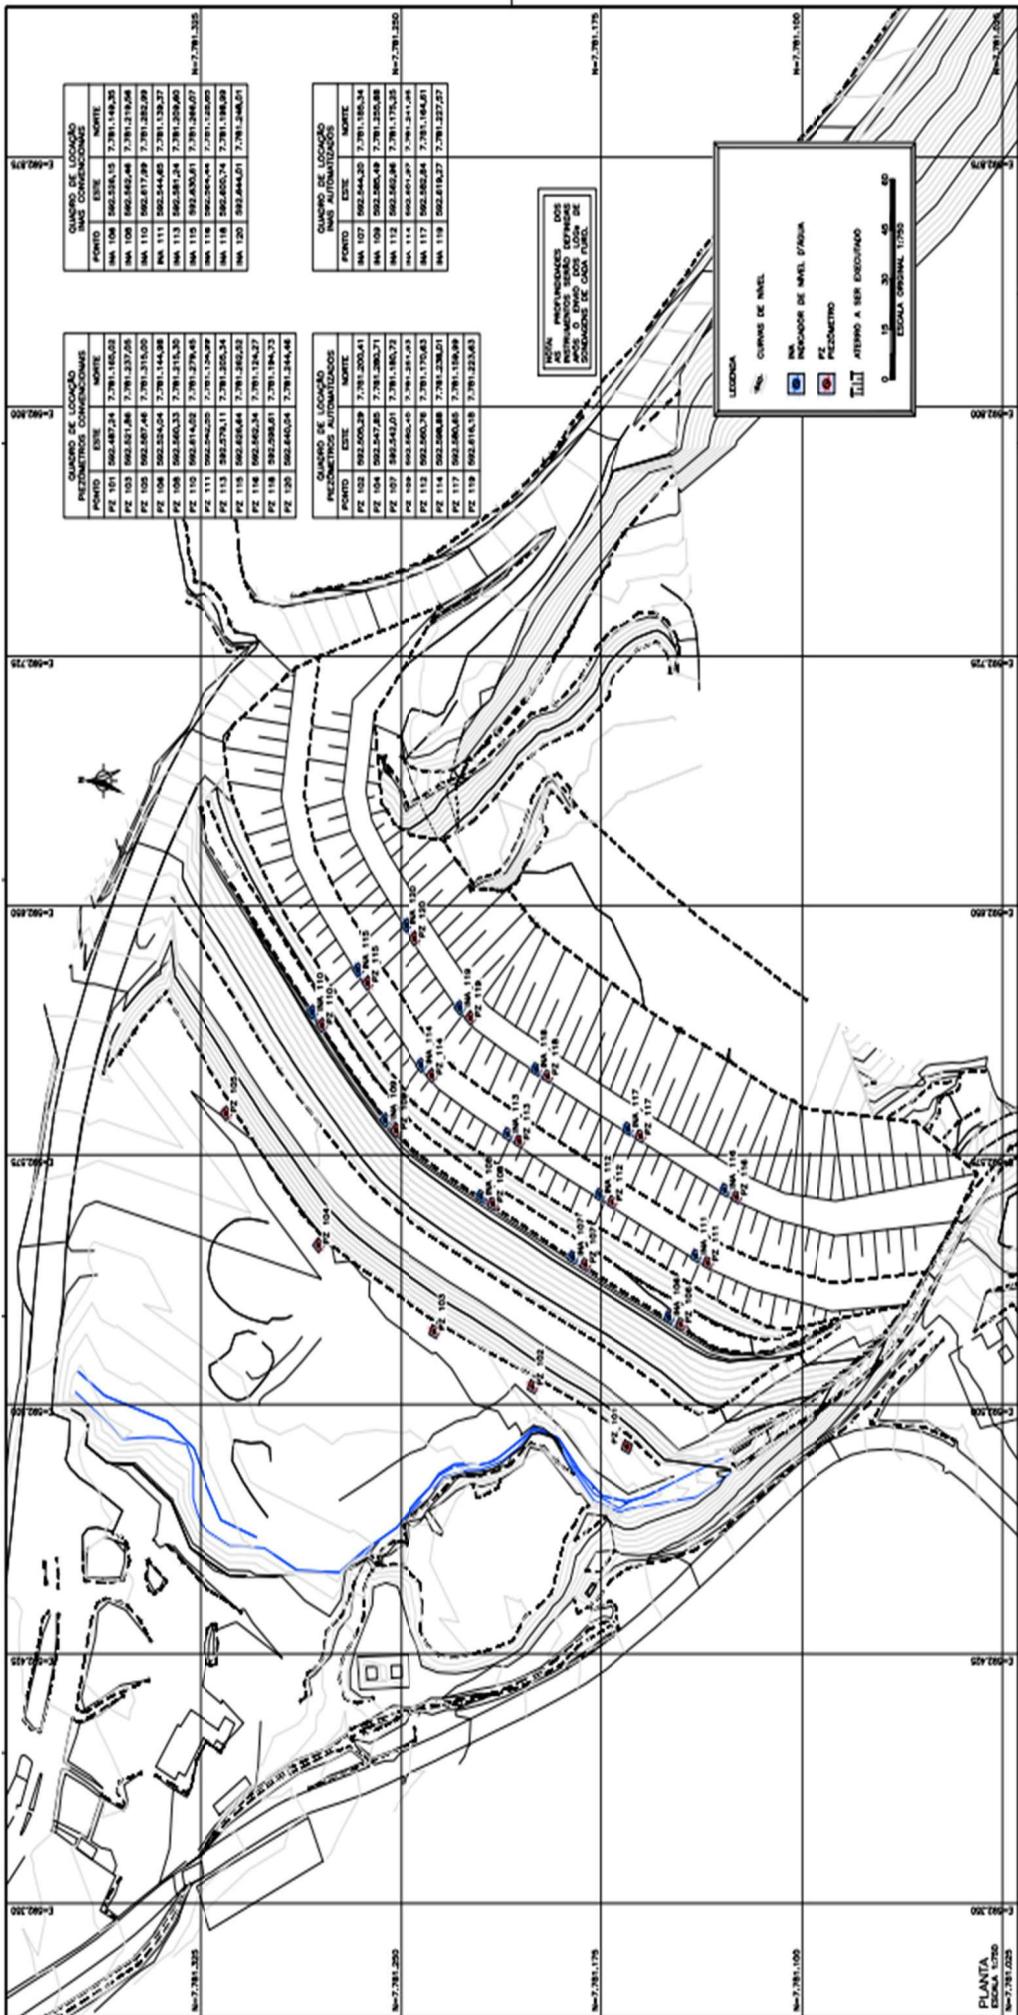
Planta de locação DS001571-RI.

Ainda, a implantação da instrumentação foi iniciada dentro do prazo e segue em andamento, foram instalados os seguintes instrumentos: PZ 101, PZ 102, PZ 103 e PZ 105, PZ 106, PZ 107, PZ 108, PZ 109, PZ 110, INA 106, INA 107, INA 108, INA 109 e INA 110, conforme planta de locação abaixo **DS001571-R1**.

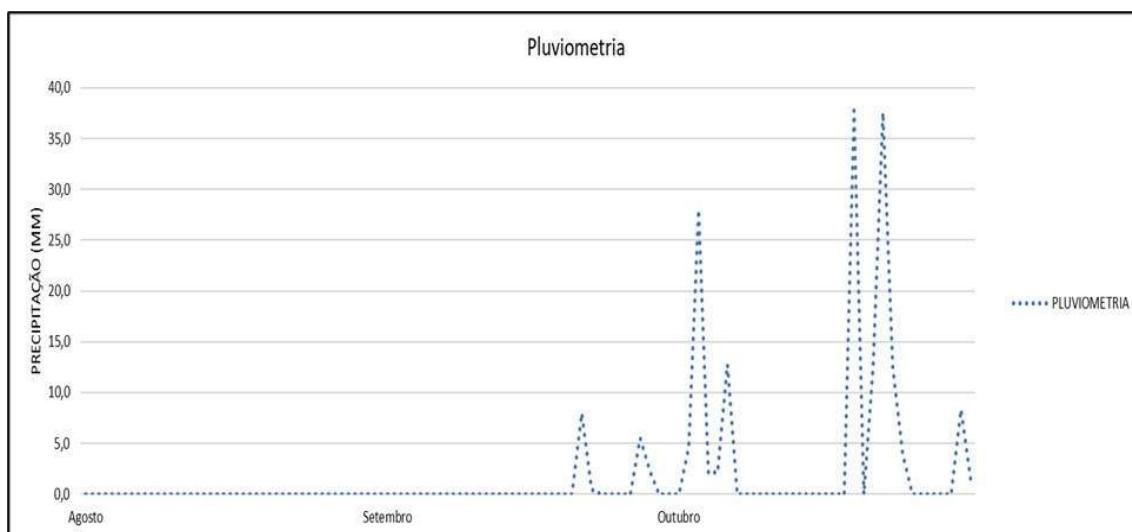
Figura 11 – Gráfico pluviométrico (agosto a outubro)

Não houve precipitações nos meses de agosto. Já no início do mês de outubro nota-se a ocorrência relevante de precipitações, o que contribuiu para eventuais interrupções no sequencial executivo da obra. A seguir na **Figura 11** apresenta-se o gráfico pluviométrico:

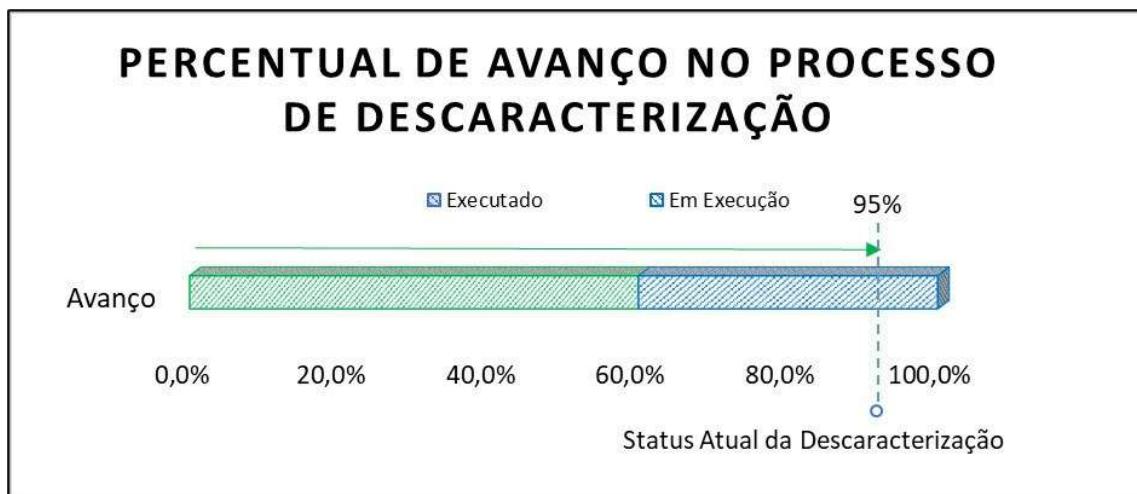
Figura 12 – Status atual da obra

A seguir apresenta-se na *Figura 12* o avanço no processo de descaracterização e adequação da estrutura denominada como Barragem B1, ao qual, é possível notar a evolução de 95% das atividades estabelecidas no cronograma executivo:

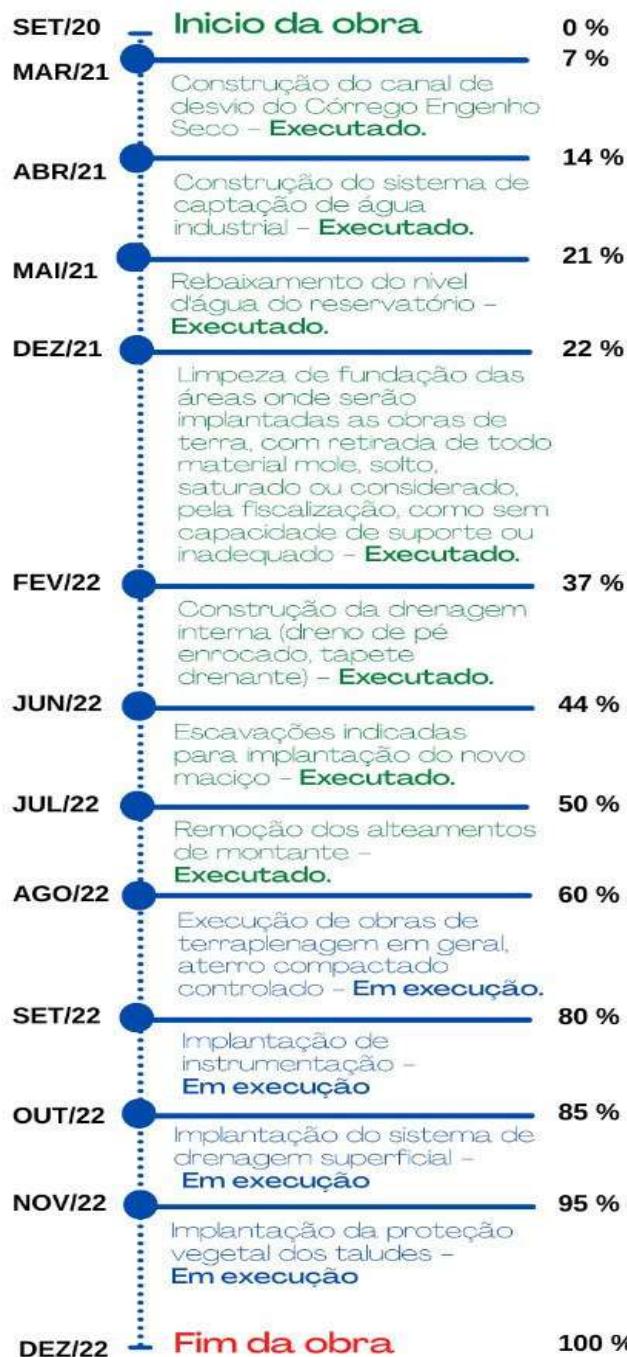
Figura 13 – Linha do tempo

As ações previstas no cronograma e sequencial executivo para o intervalo, vêm sendo cumpridas sistematicamente conforme apresentação e descrição detalhadas na linha do tempo na figura 13:

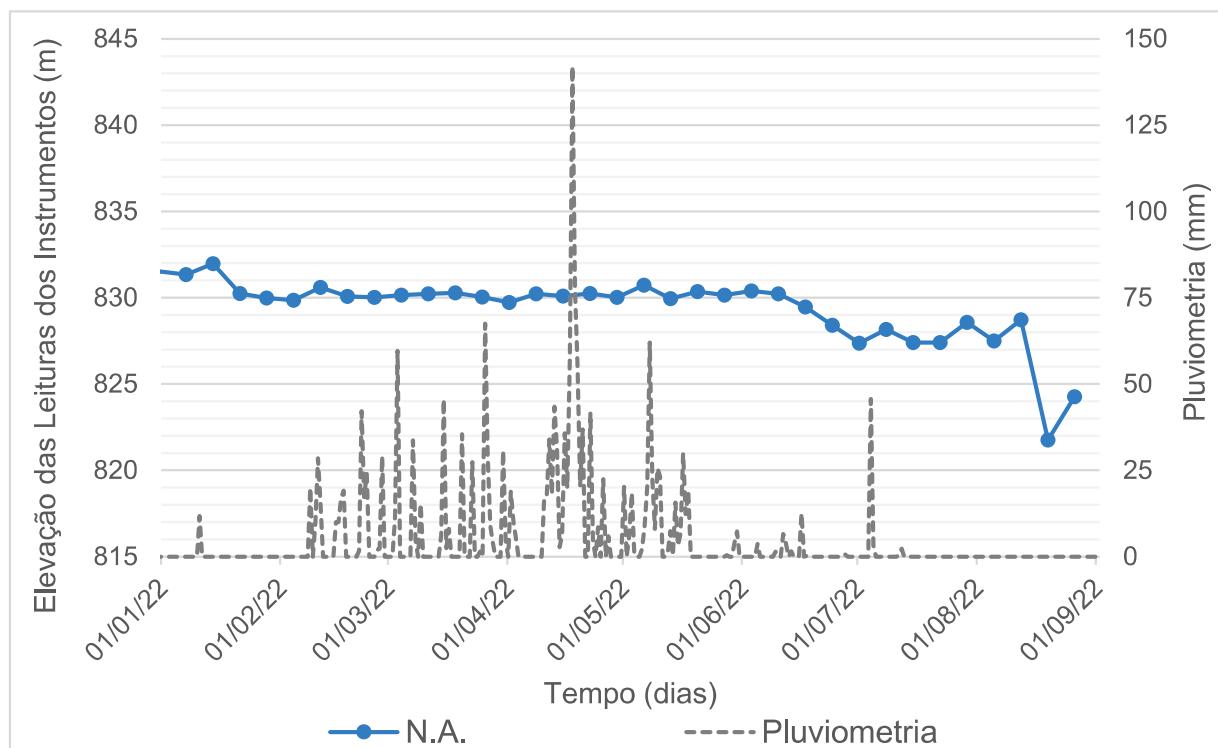
**Gráfico 1 – Nível d'água do Reservatório x Pluviometria**

O nível d'água do reservatório encontra-se na elevação 824,27 m correspondendo a 8,73 m abaixo da crista do maciço atual (~833,00 m, após a remoção dos três metros do dique de partida) e 15,73 m abaixo da soleira vertente do extravasor de serviço (840,00 m), conforme apresentado na foto a seguir.

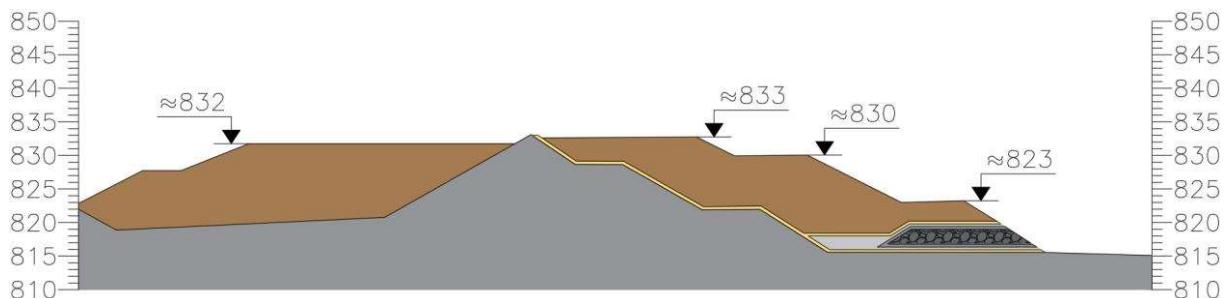
**Figura 1 – Seção Tipo do aterro a montante da Barragem B1**

No mês de agosto foram realizados, aproximadamente, 12 metros de aterro a montante da barragem, com o devido controle de compactação. Cabe destacar que foi iniciado no dia 13/08/2022 a execução do aterro de montante em três turnos, sendo finalizado no dia 29/08/2022.

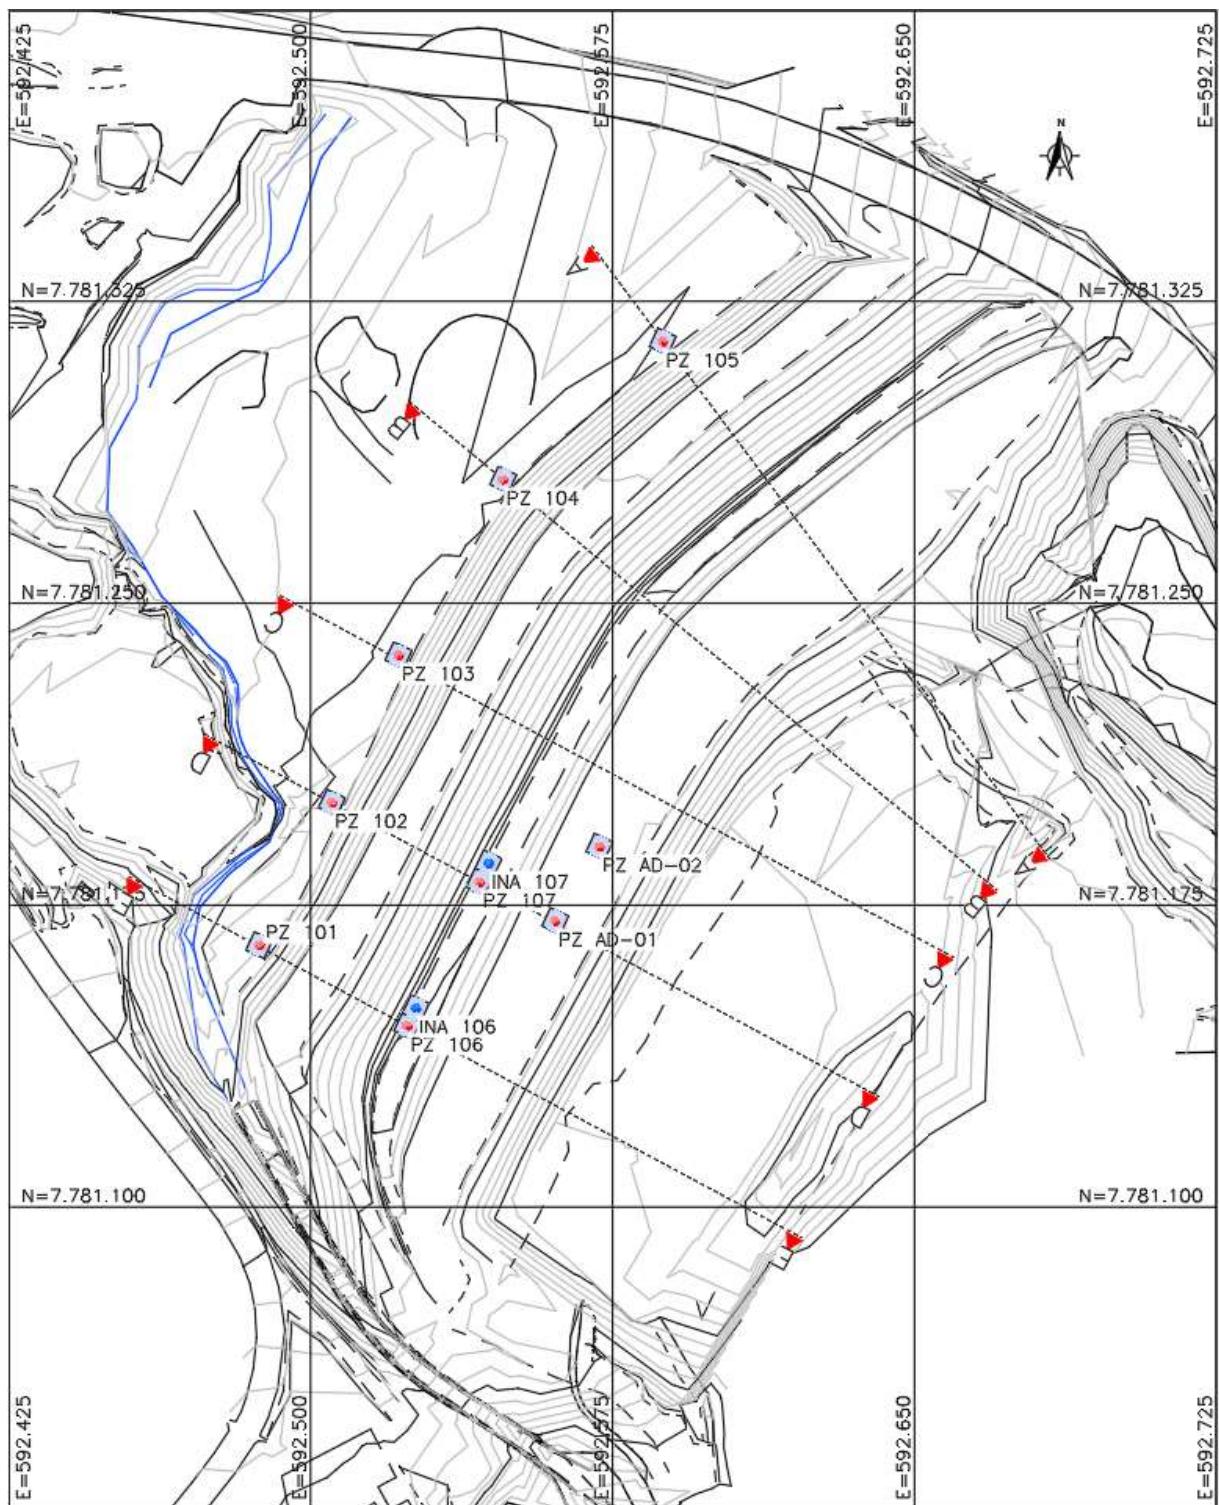
**Figura 2 – Localização da Instrumentação**

Atualmente, está em execução o plano de instrumentação do projeto de adequação, onde já foram executados 7 piezômetros e 2 indicadores de nível d'água. A figura e a tabela a seguir apresentam a locação dos instrumentos existente na estrutura.

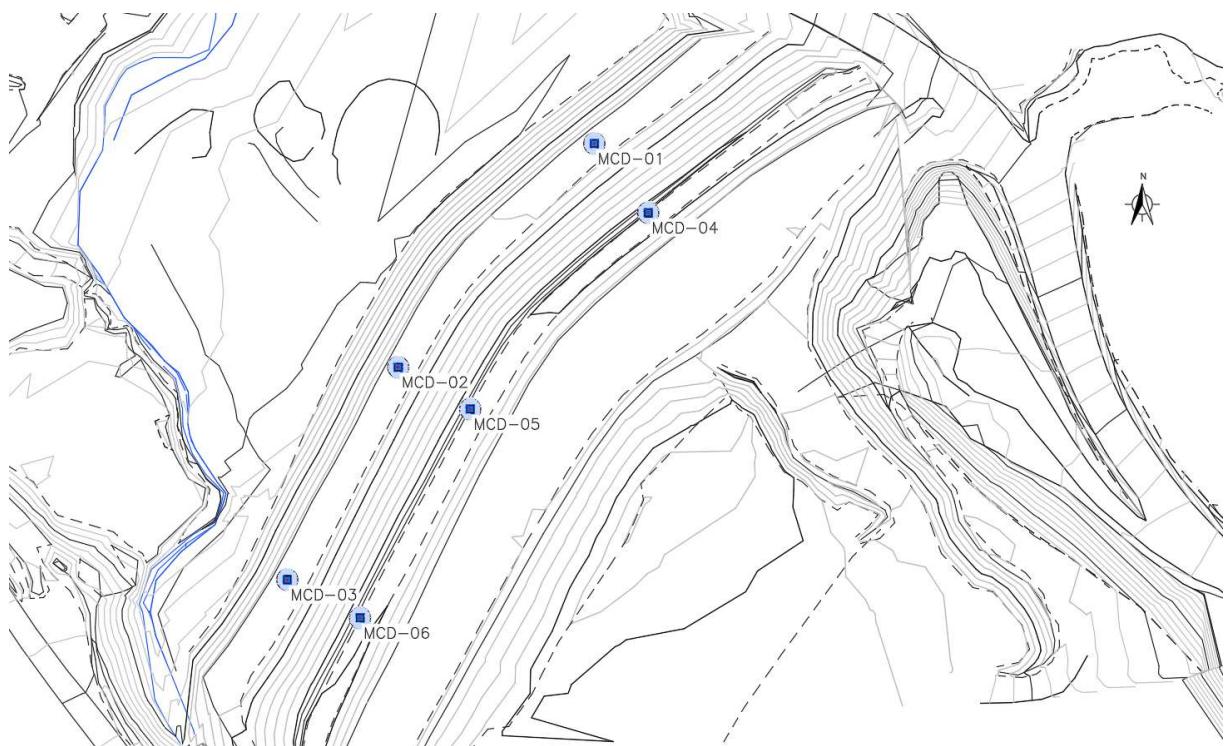
**Figura 3 – Planta dos marcos de controle de deformação instalados no mês de julho**

A Barragem B1 é instrumentada com 6 Marcos de Controle de Deformação (MCD's) em caráter provisório, onde são realizadas leituras semanais. A figura a seguir mostra a localização dos marcos de controle deformação da Barragem B1.

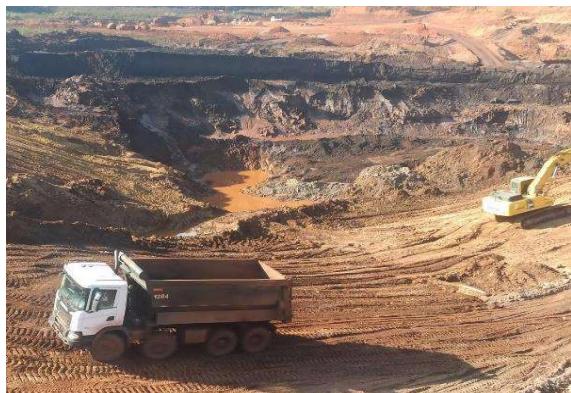
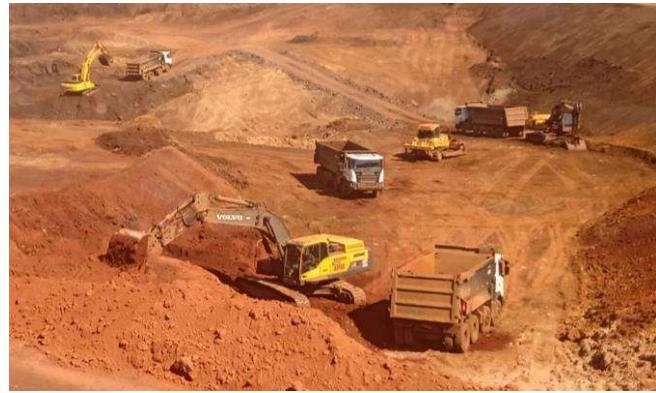
- Ocorrendo a retirada de material para retomada do aterro, priorizando a retirada do silte e argila ao invés do minério, efetuado também a manutenção em um dos geradores e a equipe de sondagem se deslocou para o interior da barragem para efetuar uma investigação geotécnica e teste de permeabilidade para recebimento do aterro.

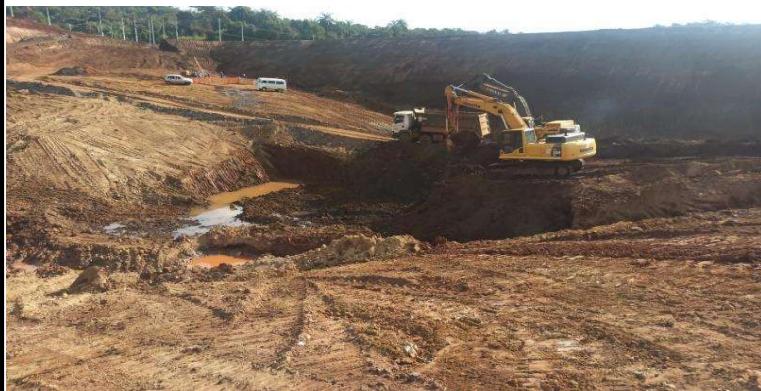
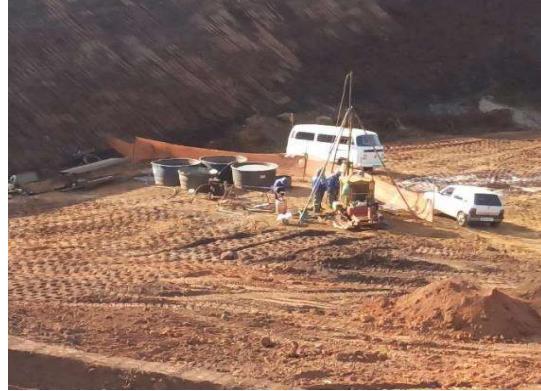
- A equipe de sondagem finalizou o primeiro furo para investigação geotécnica e teste de permeabilidade para o recebimento do aterro, a retirada de material da bacia se encontra na reta final, com previsão de finalização para o fim de semana.

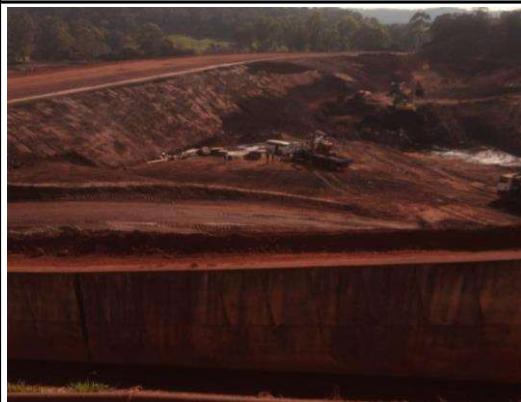
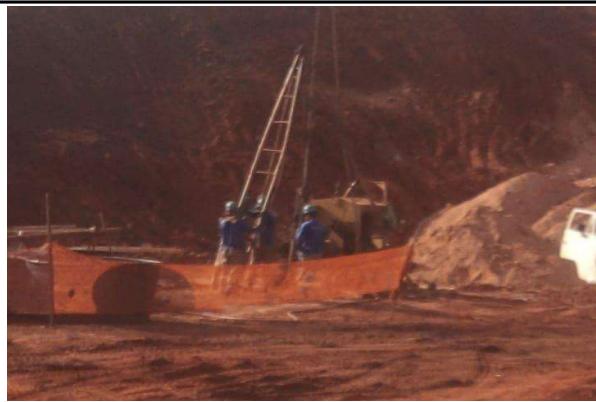
- A equipe de topografia realizou um levantamento topográfico da bacia para averiguação das cotas para a realização do projeto em prol ao início o aterro, enquanto a equipe de sondagem se descolou para ombreira direita para realizar o segundo furo para investigação geotécnica e teste de permeabilidade, e pôr fim a equipe de escavação concluiu a retirada de material do reservatório da bacia B1.

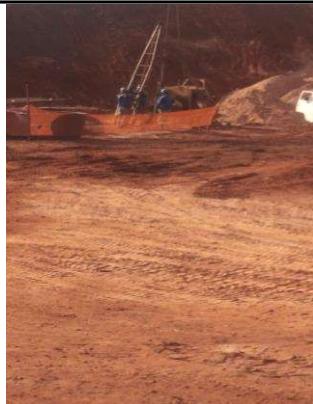
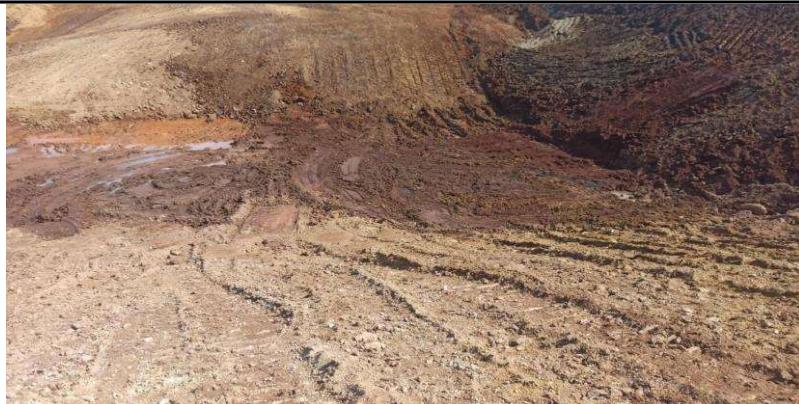
- Foi finalizado neste dia a retirada de material do bacia da B1, logo após a equipe de topografia realizou um levantamento topográfico para ser calculado o limite do OFF-SET que foi demarcado também ao final do dia, a equipe de sondagem estava realizando investigação geotécnica na ombreira direita, e com a visita da equipe técnica da Geographos foi liberado dar inicio ao corpo de aterro.

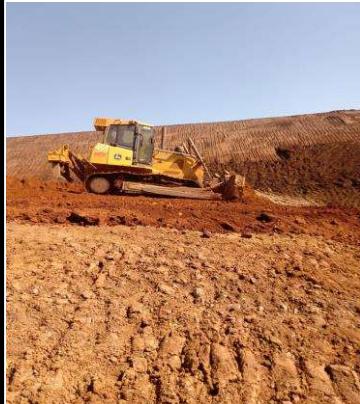
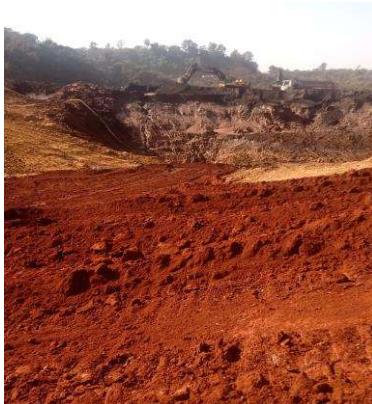
- Foi dado inicio ao corpo de aterro no lado montante com camada de argila siltosa com espessura de 50 centímetros sem compactação para regularização da praça.

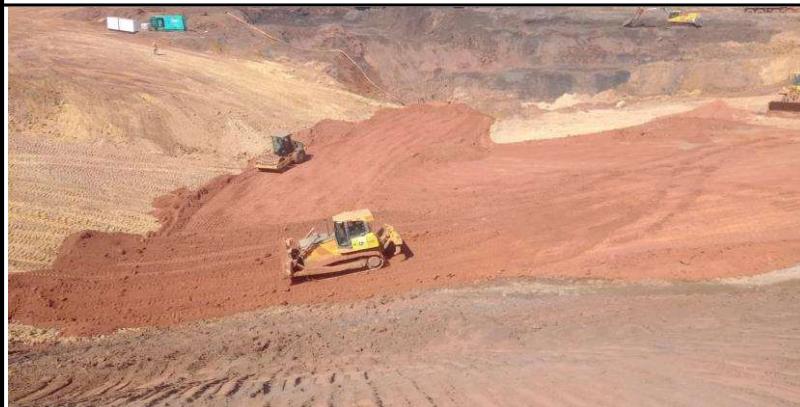
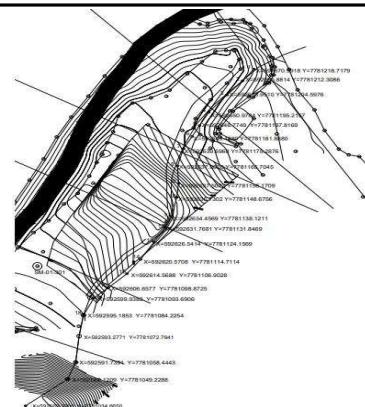
- Sendo realizado mais uma camada de argila de 50 centimetros sem compactação na parte da manhã enquanto no periodo da tarde deu-se inicio as camadas com compactação sendo camada com uma espessura de 30 centimetros cada. Locação parcial do limite do offset de montante.

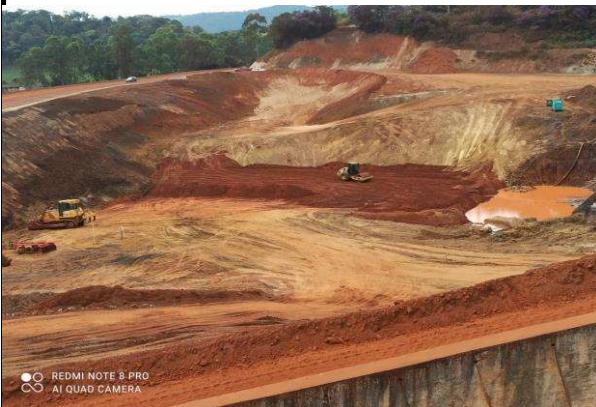
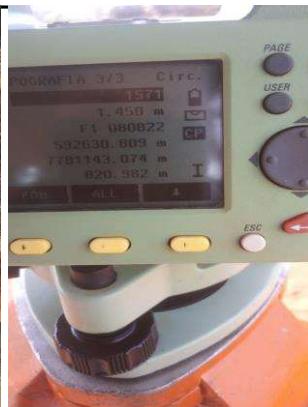
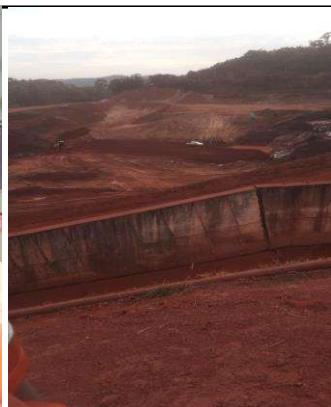
- Remarcação do OFF-SET do aterro as seguindo novas instruções dadas pela equipe técnica da Geographos, continuação do corpo de aterro no lado montante, equipe de sondagem realizando uma coleta indeformada na área onde haverá o aterro. Realizado o primeiro furo para ensaio de compactação.

Obs.: Rolo compactador voltou a funcionar após manutenção.

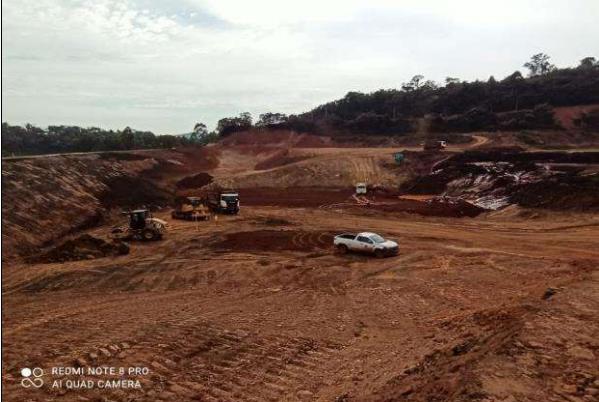
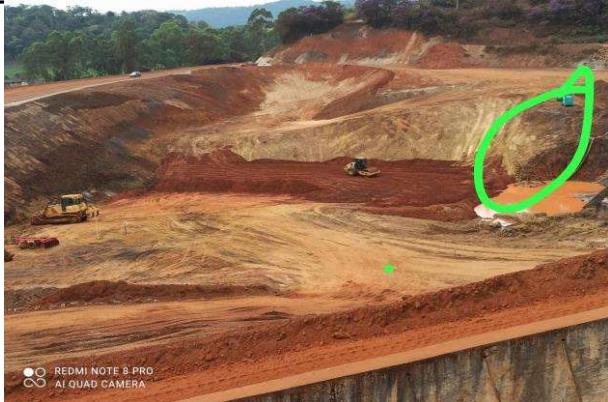
- \* Efetuado locação do OFF-SET.
- \* Seguimento do corpo de aterro lado montante.
- \* Efetuado ensaio de compactação sobre a argila do aterro.
- \* Equipe de sondagem finalizando a coleta indeformada

Obs.: Uma das bombas permaneceu parada por motivo de manutenção, a mesma se encontrou parada por mais da metade do dia.

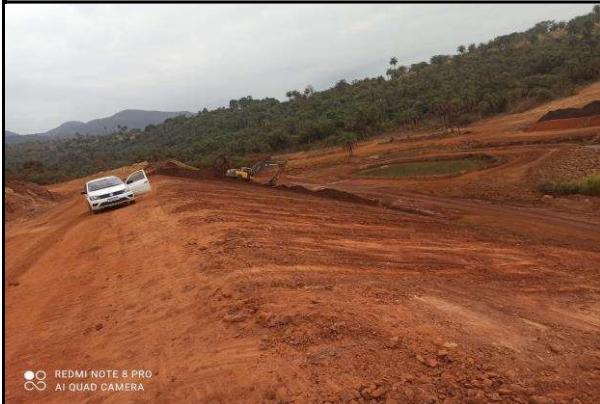
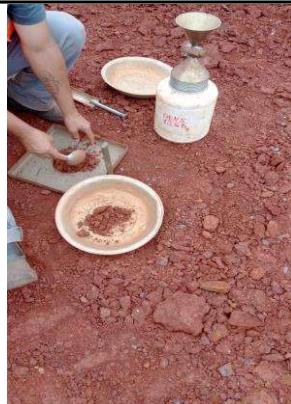
- \* Regularização da rampa do talude do bota-fora.
- \* Levantamento topográfico do corpo de aterro.
- \* Realizado ensaio de compactação sobre o corpo de aterro.

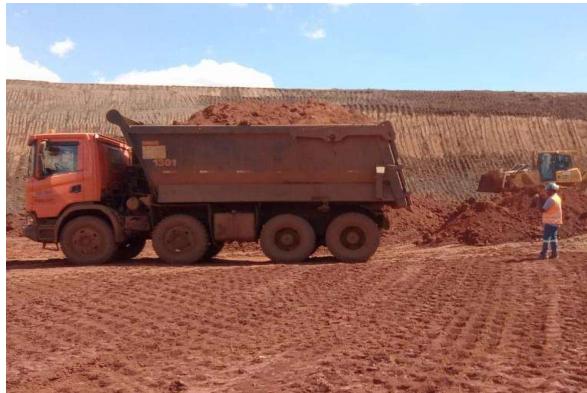
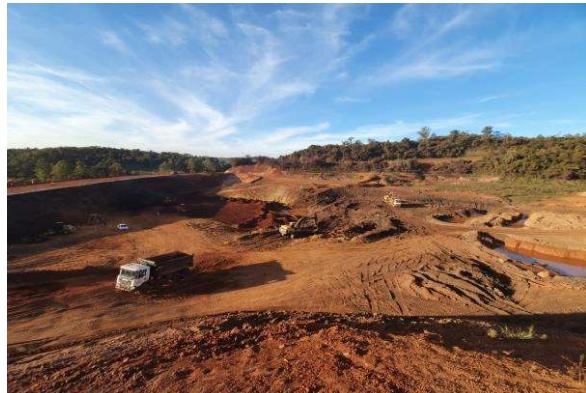
- \* Leitura semanal dos marcos de recalque
- \* Locação de novos instrumentos de piezometria e indicador de agua.
- \* Seguimento do corpo de aterro, nesta data inicia-se os trabalhos em 3 turnos.

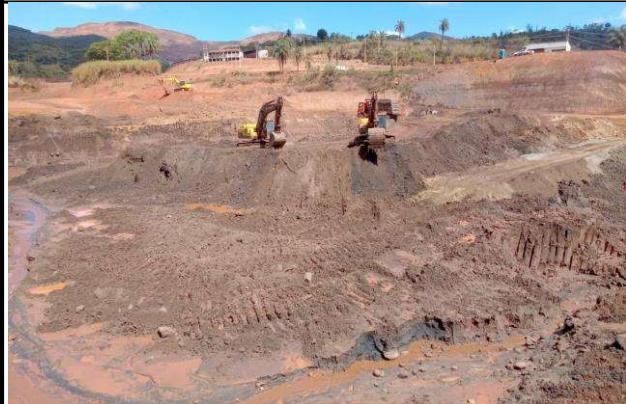
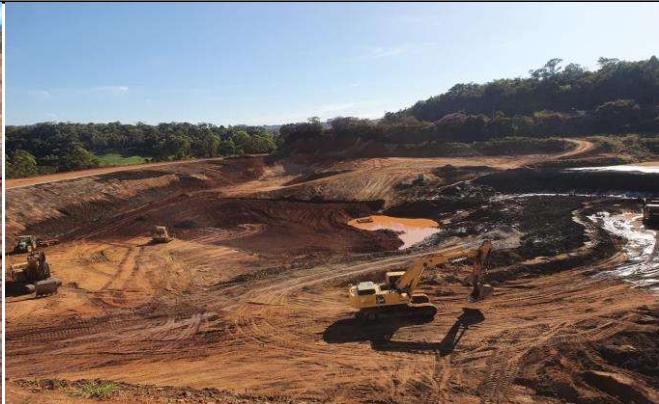
- Segue limpeza do reservatório e retirada de minério remanescente; as primeiras camadas de aterro de montante foram parcialmente compactadas.

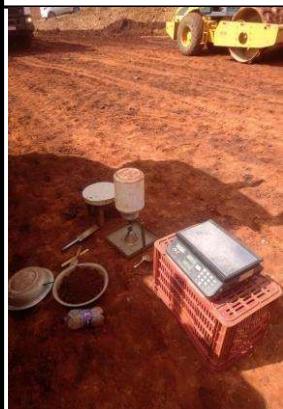
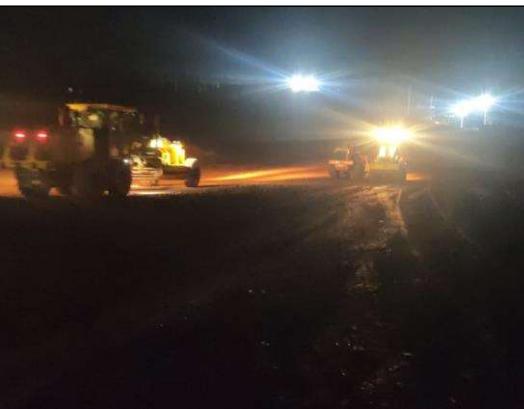
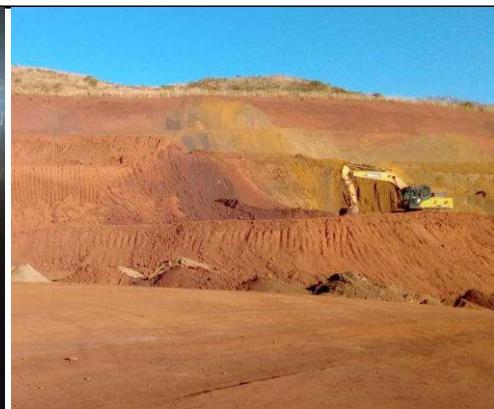
**RELATÓRIO DIÁRIO DE OBRA**
**RDO Nº**
**13**
**DATA**
**13-08-2022**
**CLIENTE**
**ITAMINAS**
**LOCAL**
**MINA ENGENHO SECO - SARZEDO**
**OBRA**
**ADEQUAÇÃO BARRAGEM B1 - MACIÇO DE JUSANTE**

- Segue aterro compactado no eixo do talvegue (14° camada). Muita dificuldade de acompanhamento no trabalho noturno, porém com boa produtividade; 100% da argila transportada da Jazida Sampaio.

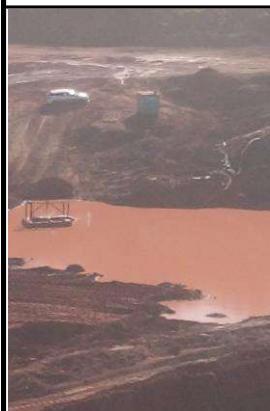
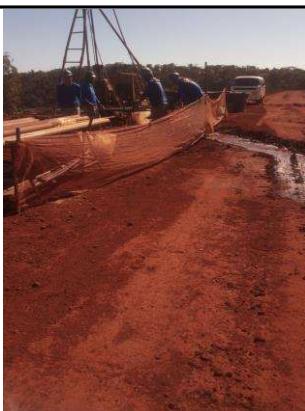
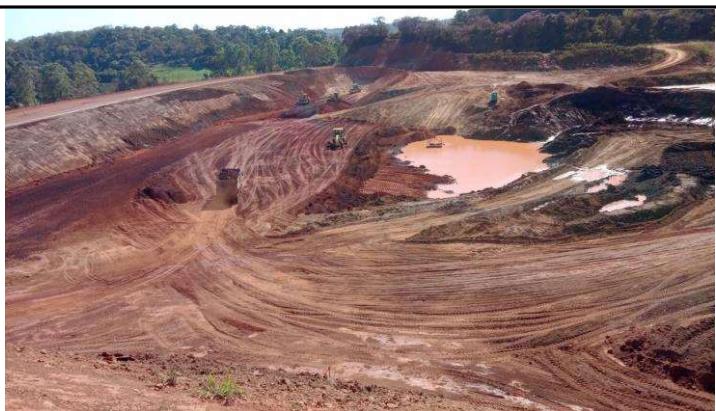
**15**

- Seguem remoção e limpeza do reservatório com 2 escavadeiras e 5 caminhões; aterro à montante com 2 escavadeiras na jazida e 13 caminhões; continua campanha de sondagem no Banco 830 e instalação de piezômetro.

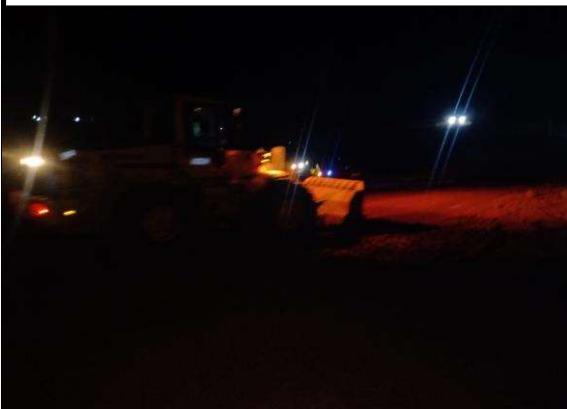
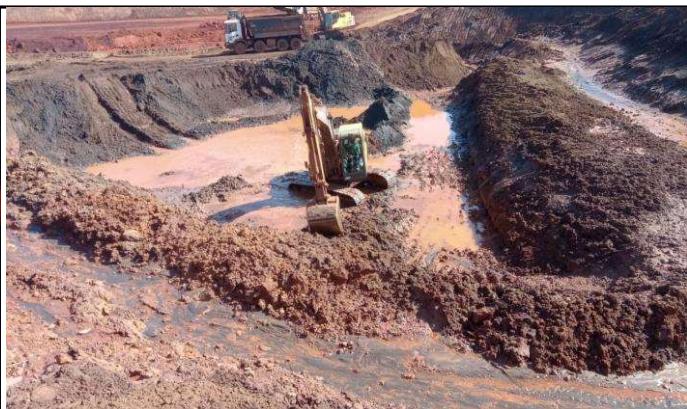
**16**

- Seguem os trabalhos de aterro em 3 turnos, boa produção a noite, porém, a qualidade caiu a noite e a dificuldade de acompanhamento aumenta; início da construção de novo sump com objetivo de drenar o sump antigo, liberando assim proteção ao aterro.

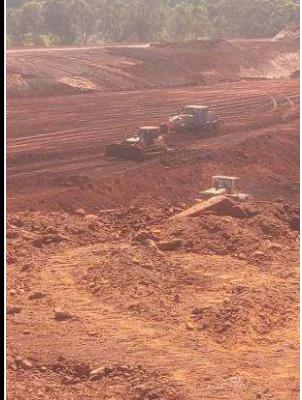
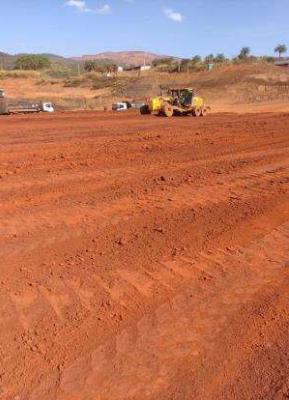
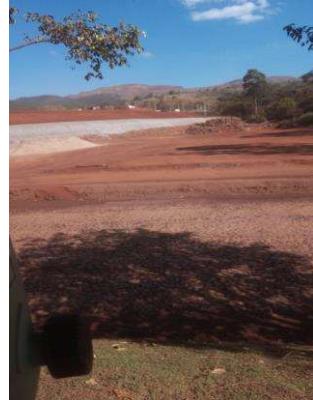
**17**

- Trabalhos de aterro controlado fluindo bem hoje, sem ocorrências ou imprevistos. Toda quinta-feira são realizadas leituras dos marcos de recalque.

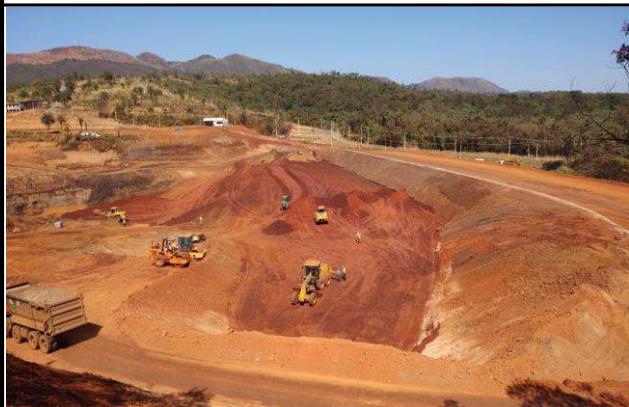
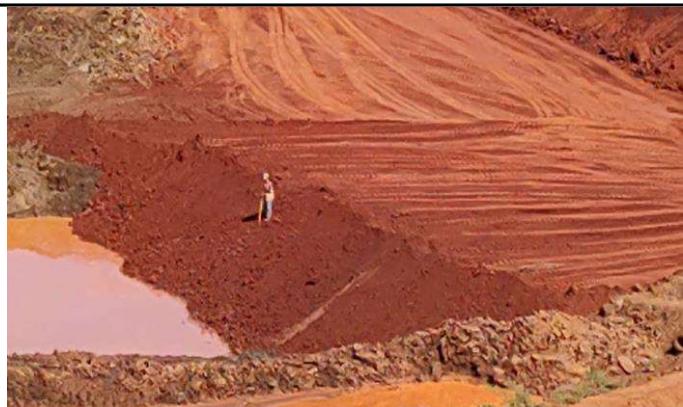
**18**

- Prosseguem os trabalhos de aterro controlado à montante; cota média=826,600

Obs.: NA abaixo do aterro está na cota=821,831.

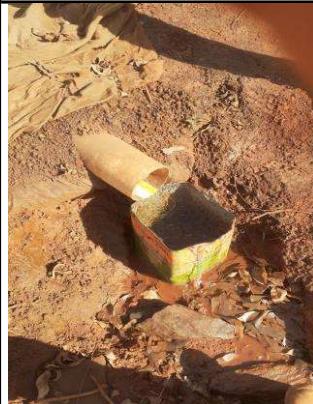
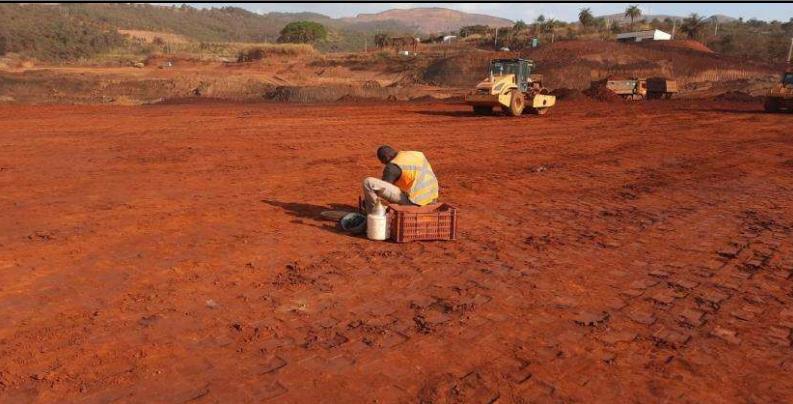
**19**

- Seguem os trabalhos de aterro compactado a montante e 3 turnos, ensaio de compactação realizado a cada camada, cota média 828. Outros trabalhos B1: Limpeza e retirada do minério do reservatório, medição semanal de vazão dos drenos, medição semanal dos marcos de recalque (MDC).

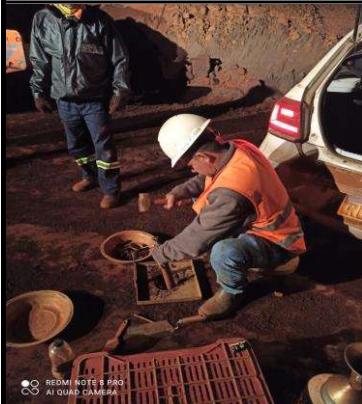
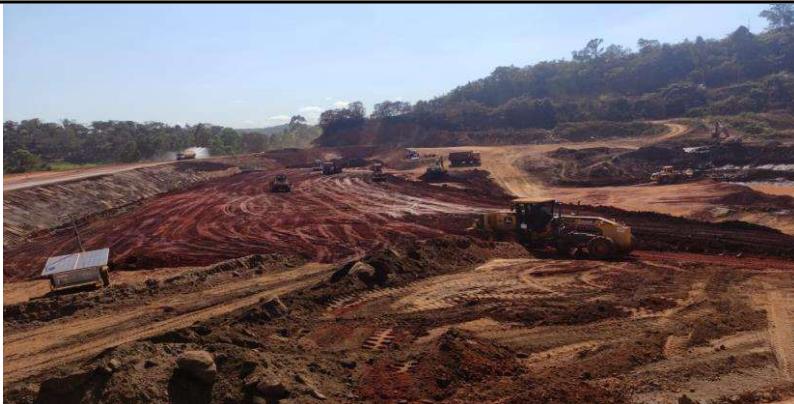
**20**

- Seguem os trabalhos de aterro compactado em 3 turnos sem intercorrências...

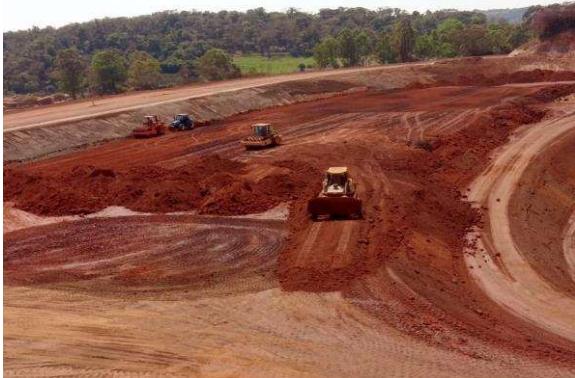
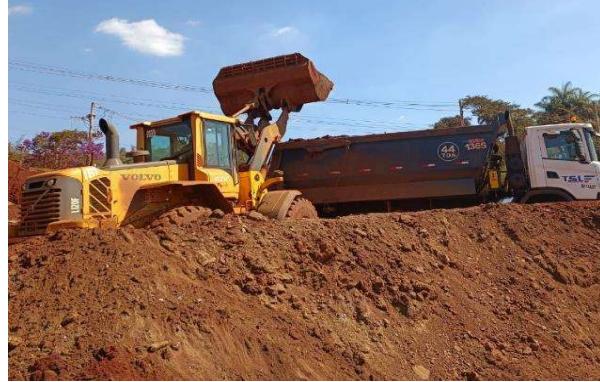
- \* Efetuado a locação do OFF-SET.
- \* Instalação dos instrumentos de piezometria.
- \* Seguimento do corpo de aterro laldo montante.
- \* Limpeza ombreira esquerda

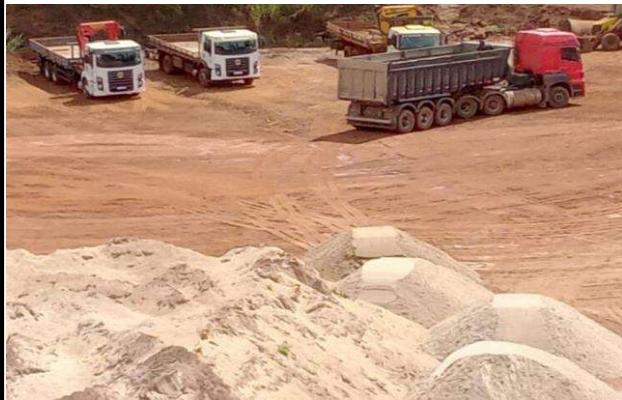
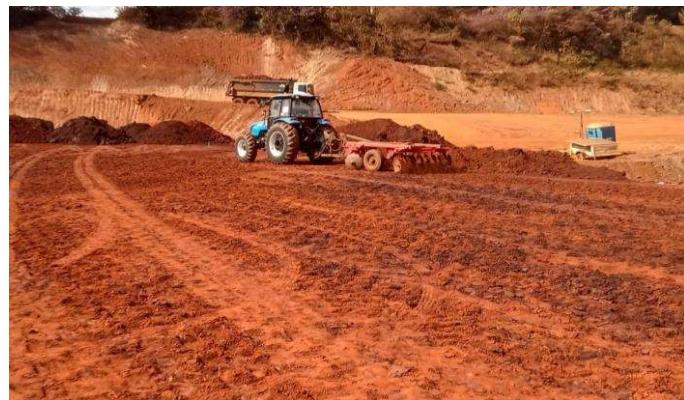
- \* Recebimento de areia para continuidade do dreno.
- \* Instalação dos instrumentos de piezometria.
- \* Seguimento do corpo de aterro laldo montante.
- \* Realizada a marcação para controle de rampeamento do talude montante em 1/2.

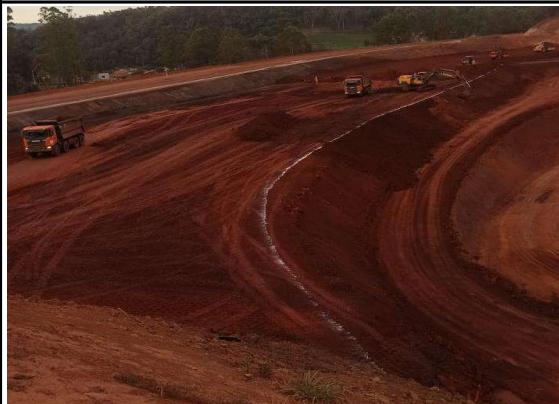
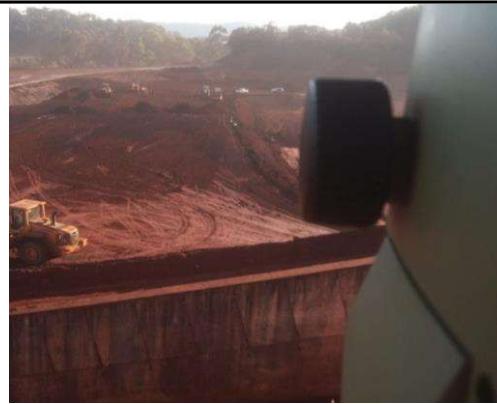
- \* Instalação dos instrumentos de piezometria.
- \* Seguimento do corpo de aterro laldo montante.
- \* Efetuado a locação do OFF-SET.
- \* Realizada a marcação para controle de rampeamento do talude montante em 1/2.

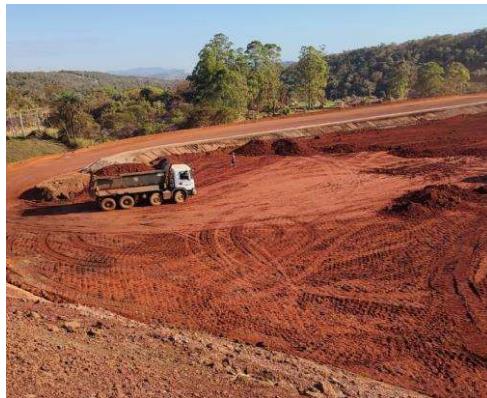
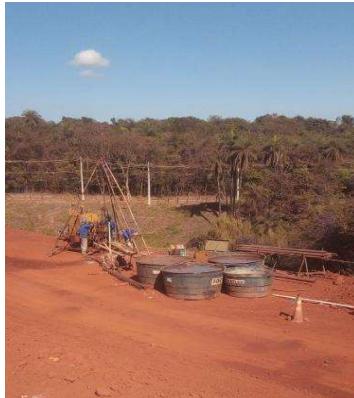
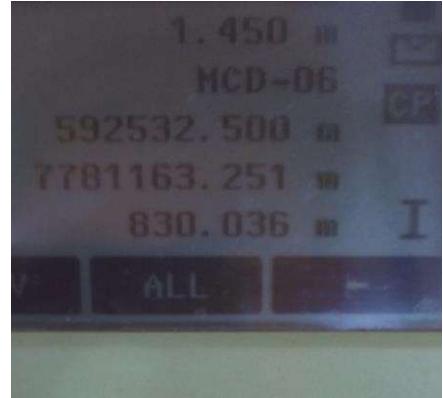
- \* Seguimento do corpo de aterro.
- \* Instalação dos instrumentos de piezometria, de acordo com os resultados da sondagem.
- \* Realizado ensaio de compactação.
- \* Efetuadas as leituras dos MCD.

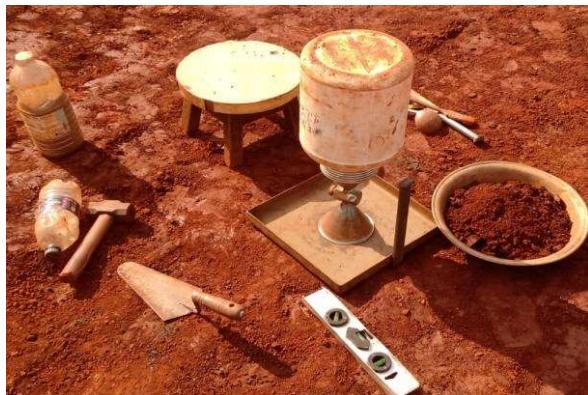
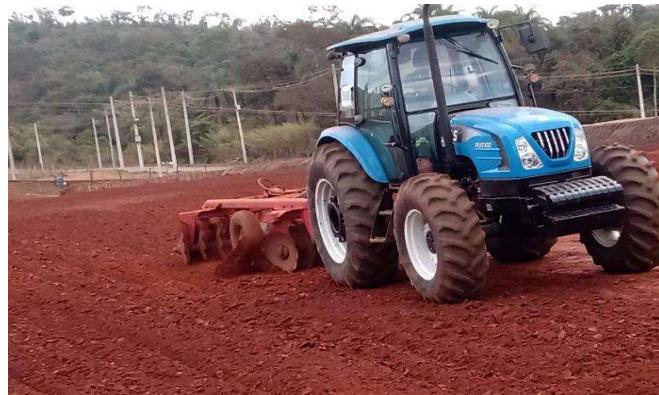
- \* Seguimento do corpo de atero.
- \* Realizado teste de compactação para liberação da camada.
- \* Instalação dos instrumentos de piezometria.

Obs.: Trator de esteira apresentou defeito, e não pode ser consertado até o fechamento do expediente.

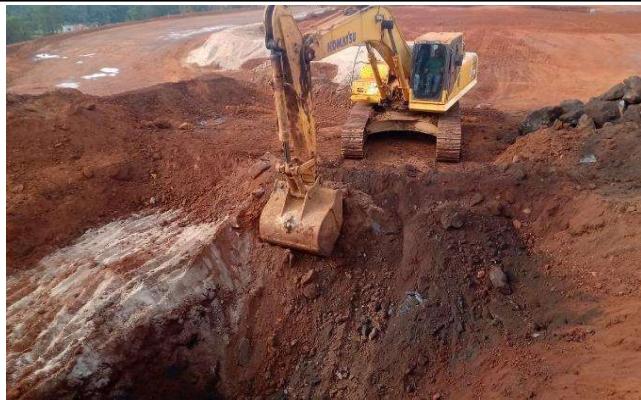
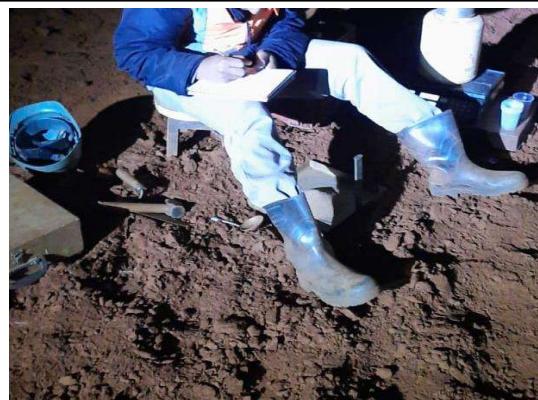
- \* Realizado a escavação para o descobrimento do tapete drenante e seguimento do mesmo.
- \* Teste de compactação realizado para a liberação da camada de argila.
- \* Continuação do aterro controlado.

Obs.: Trator de esteira voltou a operar na parte da tarde.

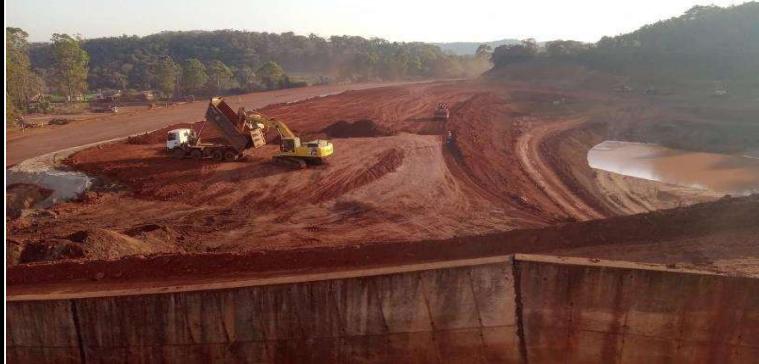
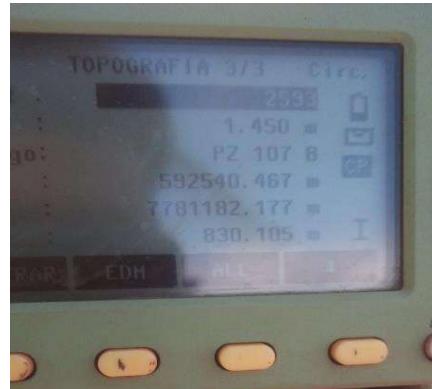
- \* Seguimento do corpo de aterro.
- \* Aterro paralisado para verificação das coordenadas do dreno vertical.
- \* Cadastro topográfico da praça de aterro e das instrumentações da B1.
- \* Instalação dos instrumentos de piezometria.

Obs.: Foi pedido pelo Ricardo uma revisão do traçado do banco 844, que diante disso paralizou o aterro de montante na cota média 834 e aguardamos definição de concordâncias nas ombreiras, assim como foi também foi finalizado o período noturno.

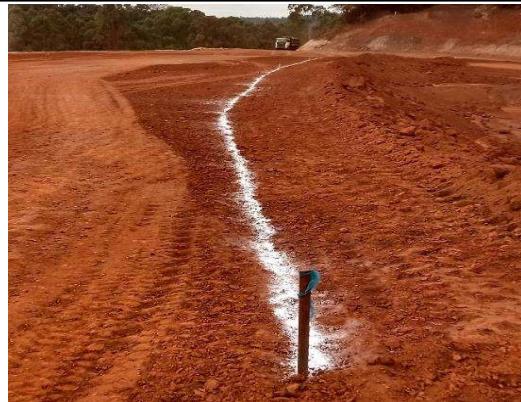
\* Marcação para regularização do rampeamento do talude lado montante.

\* Continuam a sondagem no banco 830 à jusante e instalação dos piezômetros.

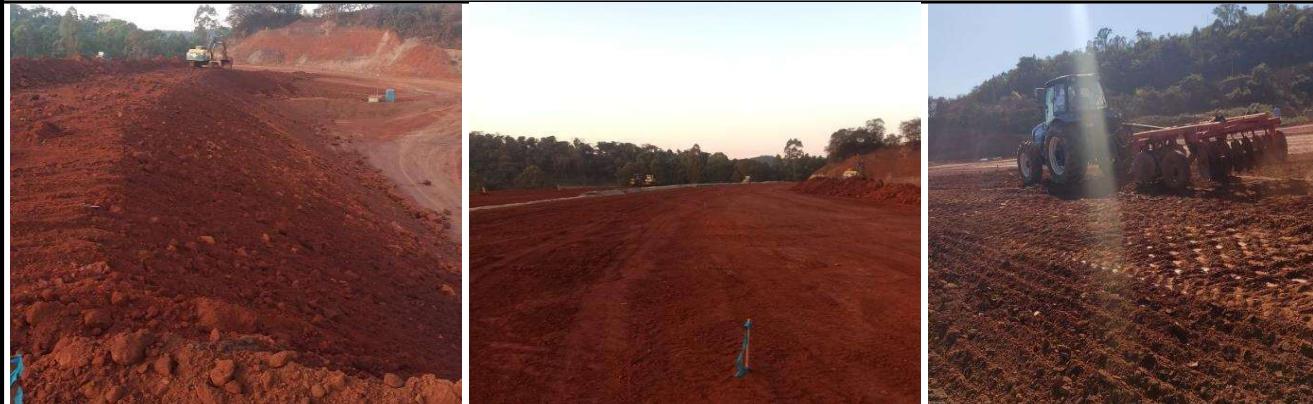
- \* Retomada do corpo de aterro lado jusante.
- \* Regularização da rampa do talude montante.
- \* Relocação da marcação do eixo do banco 844 para construção do dreno vertical.
