**Novembro  
2022**

**ATENDIMENTO AO ITEM 3.1 DO TERMO DE  
COMPROMISSO ASSINADO EM 22/02/2022**

**BARRAGEM B1**

**Sarzedo  
MG**

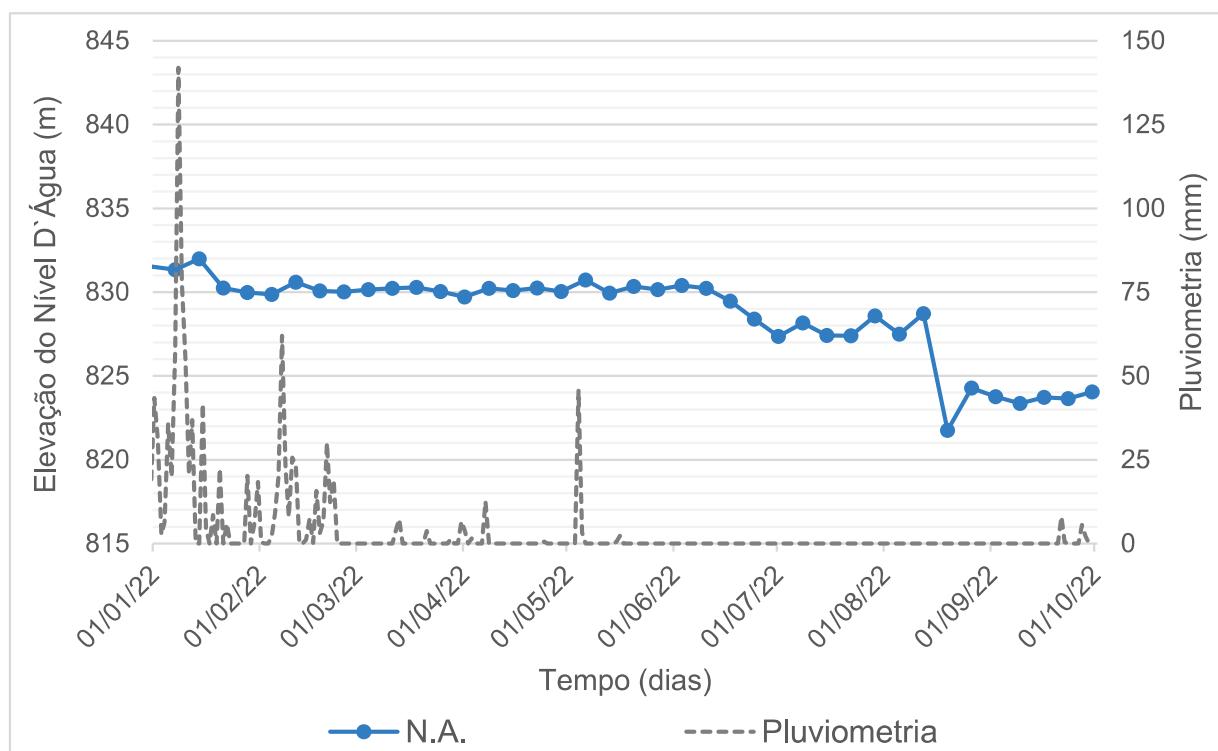
**Gráfico 1 – Nível d'água do Reservatório x Pluviometria**

A elevação do nível d'água do reservatório teve uma pequena redução, com uma variação de 0,23 metros, onde estava na cota 824,27 m em 26/08/22 chegando a 824,04 m em 30/09/22.

Essa variação se deve ao baixo volume de precipitação registrado no mês de setembro, 16,1 mm. O gráfico a seguir apresenta a elevação do nível d'água do reservatório e a pluviometria durante os meses de jan./22 a set./22.

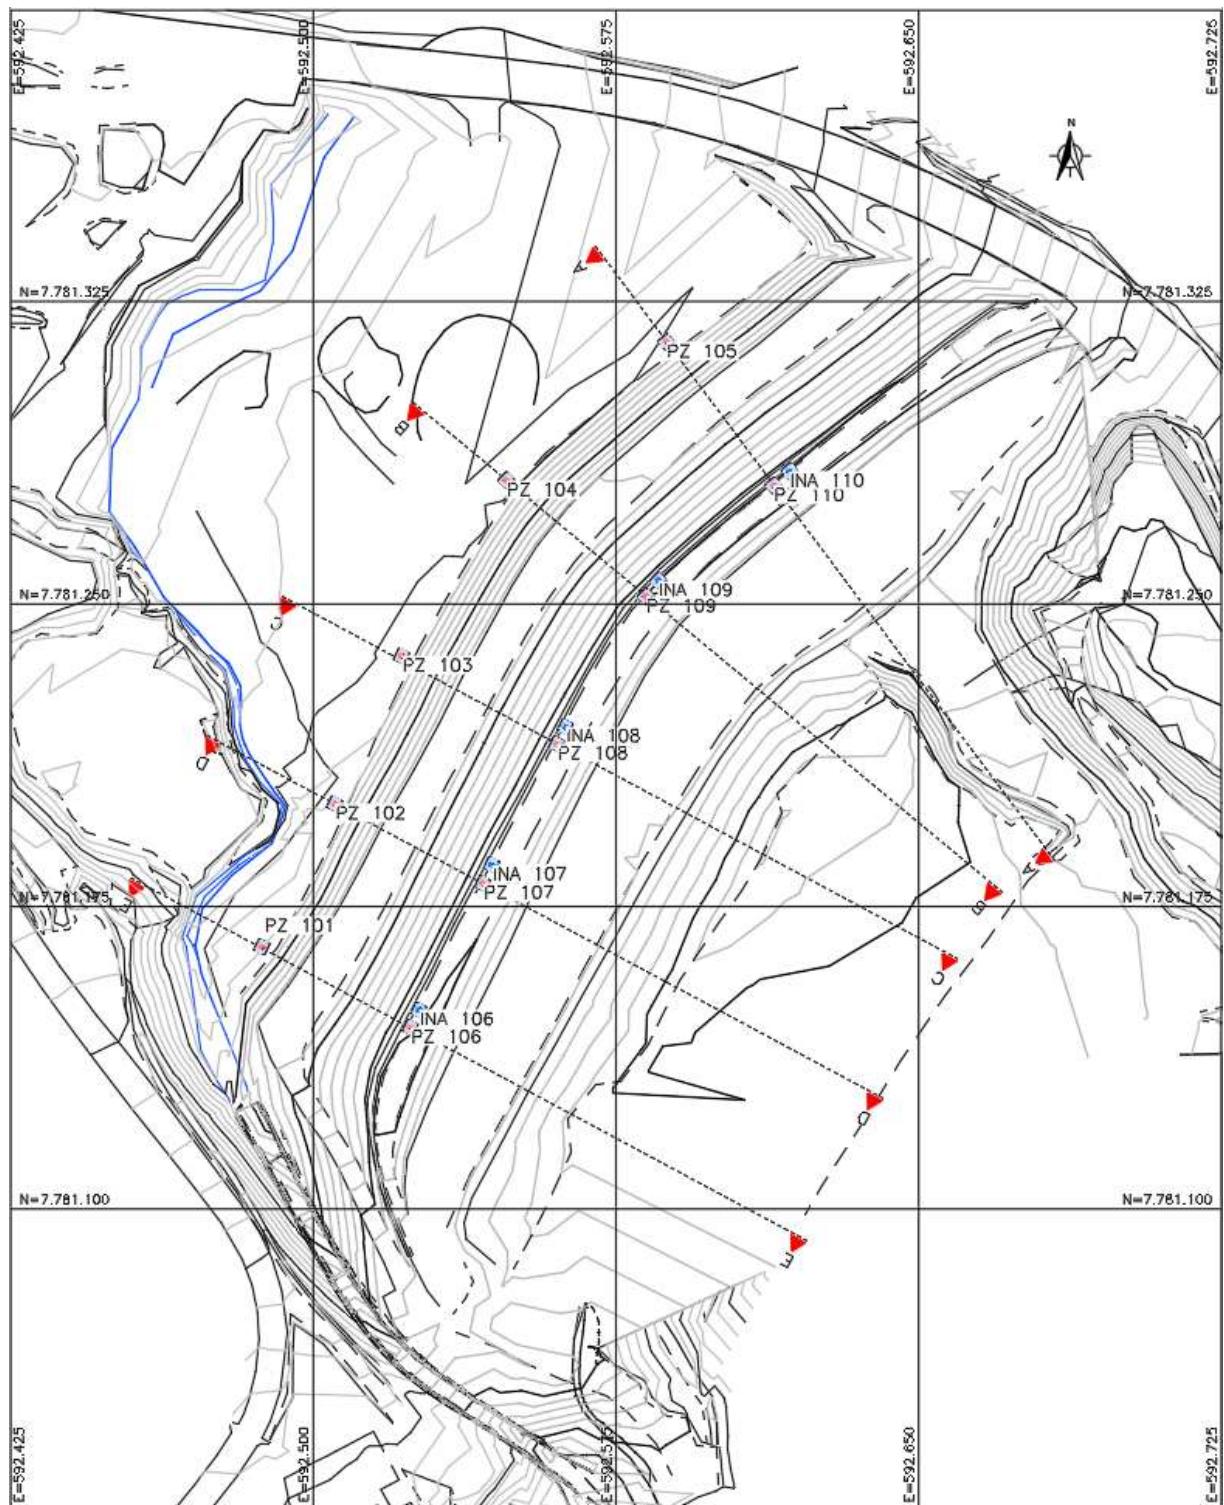
**Figura 2 – Localização da Instrumentação**

Atualmente, está em execução o plano de instrumentação do projeto de adequação, onde já foram executados 10 piezômetros e 5 indicadores de nível d’água. Cabe

destacar que com o andamento do aterro da estrutura, os instrumentos PZ AD-01 e PZ AD-02 foram suprimidos. A figura e a tabela a seguir apresentam a locação dos instrumentos existente na estrutura.

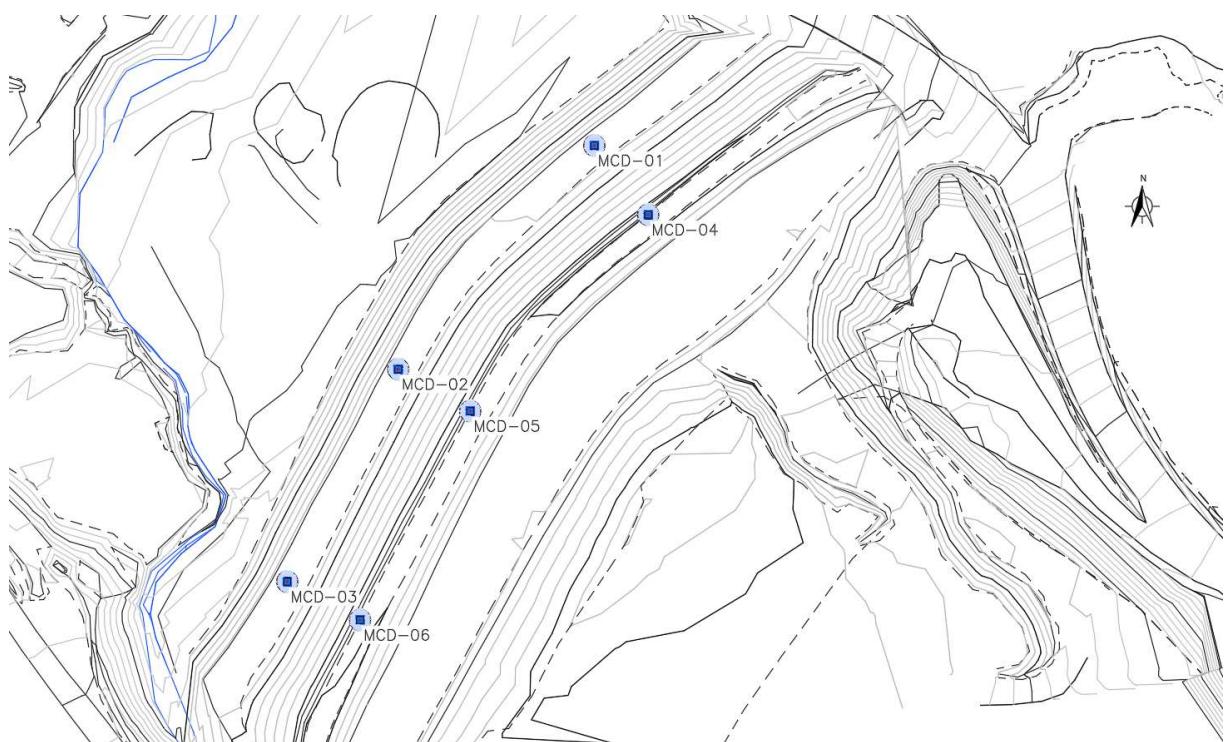
**Figura 3 – Planta dos marcos de controle de deformação instalados no mês de julho**

A Barragem B1 é instrumentada com 6 Marcos de Controle de Deformação (MCD's) em caráter provisório, onde são realizadas leituras semanais. A figura a seguir mostra a localização dos marcos de controle deformação da Barragem B1.

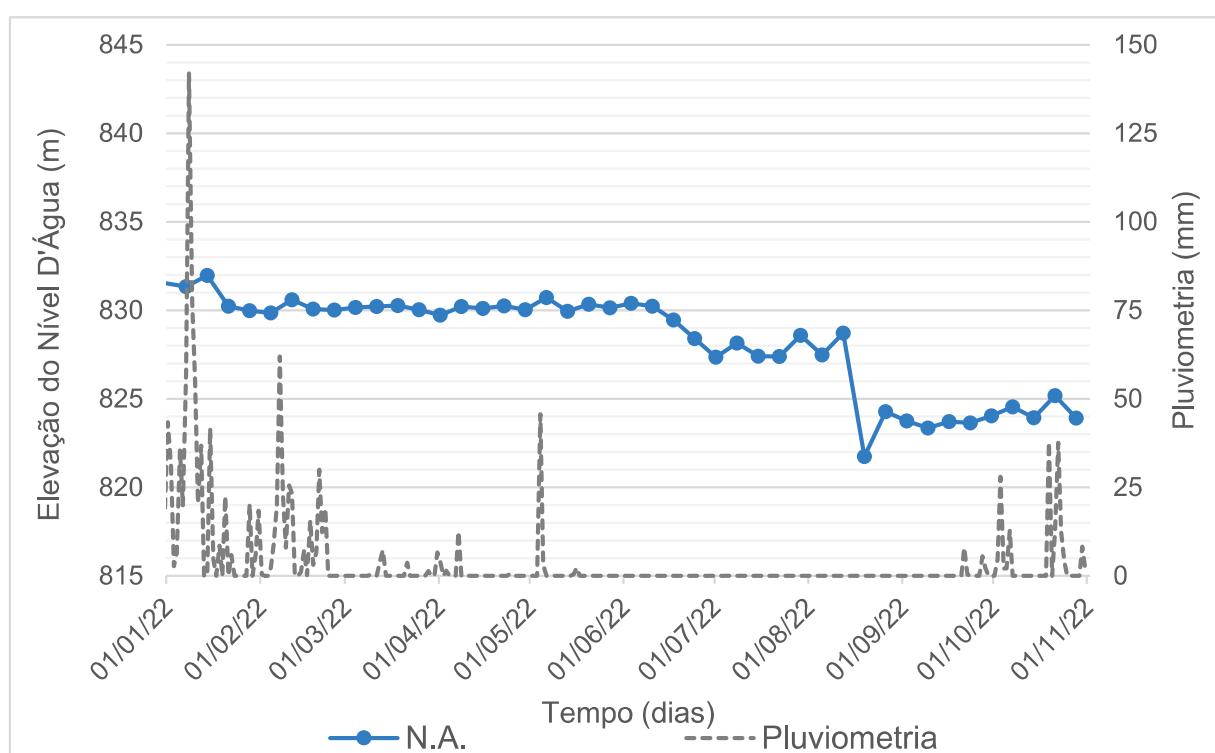
**Gráfico 1 – Nível d'água do Reservatório x Pluviometria**

O sistema de bombeamento existente na estrutura foi acionado, o qual atingiu a elevação 823,91 m no dia 28/10, o que representa 0,13 metros abaixo da última elevação registrada no mês anterior, 824,04 em 30/09. O gráfico a seguir apresenta a elevação do nível d'água do reservatório e a pluviometria durante os meses de jan./22 a out./22.

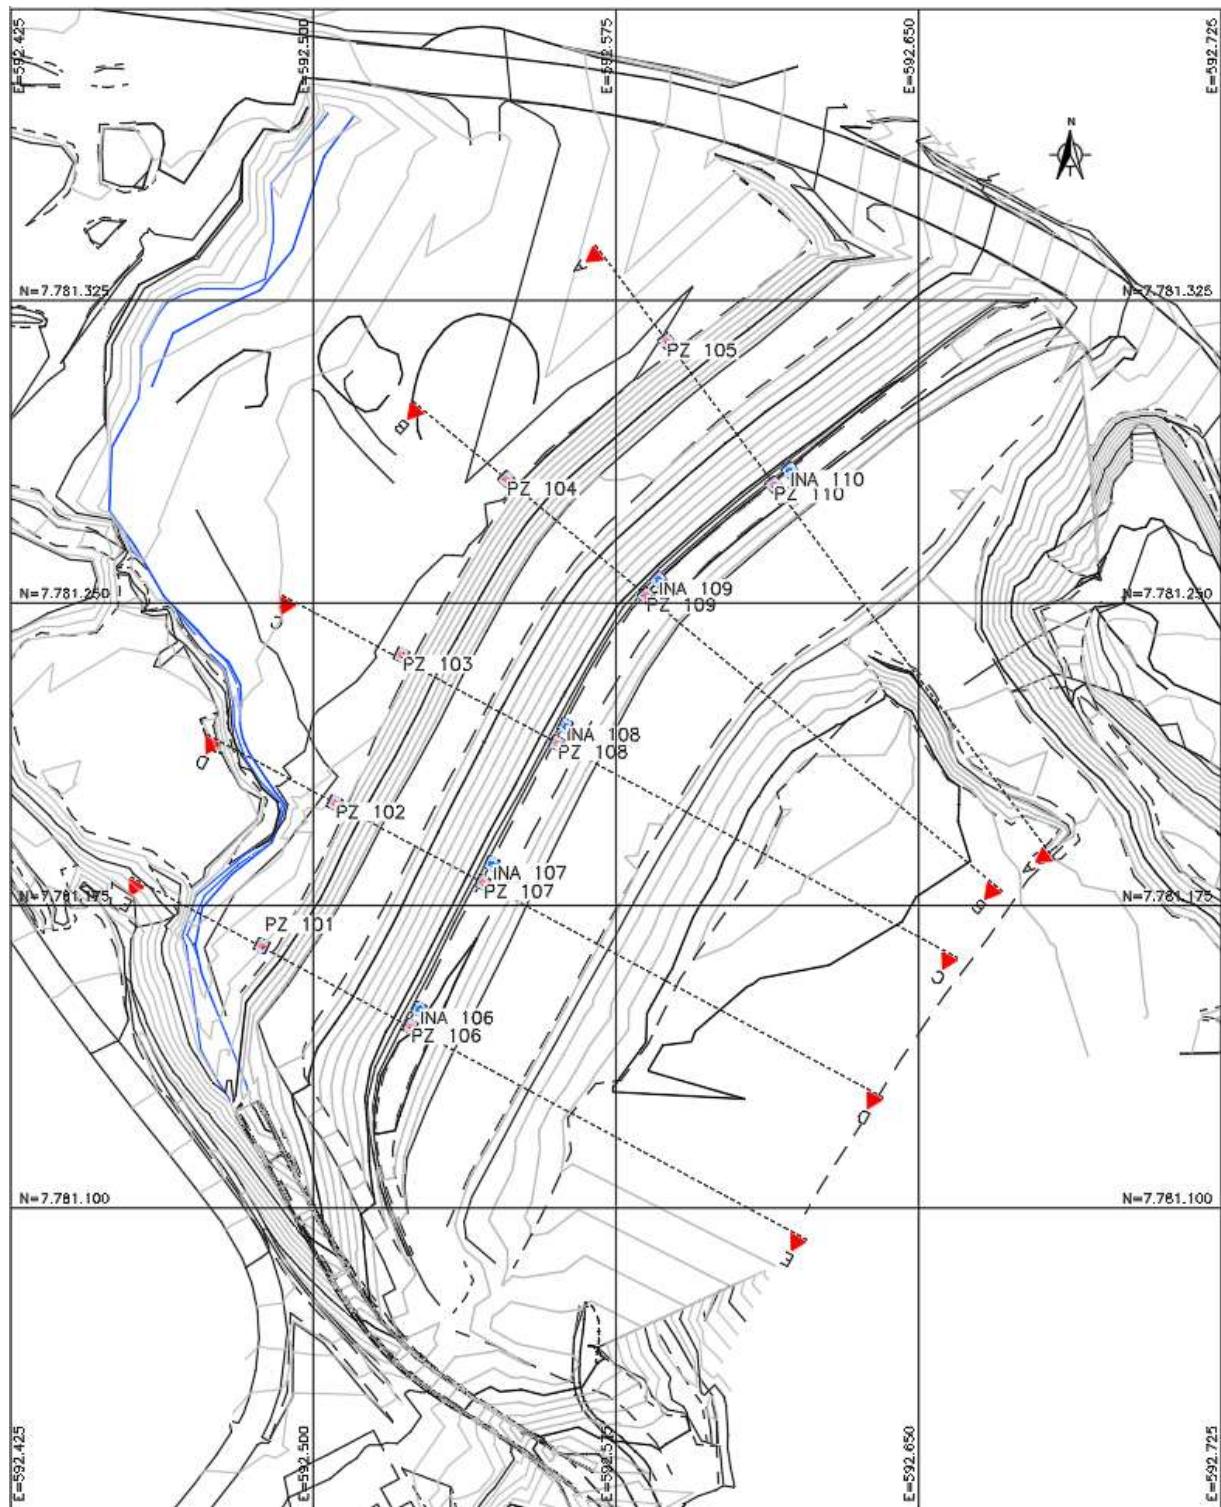
**Figura 2 – Localização da Instrumentação**

Atualmente a Barragem B1 é instrumentada por 10 Piezômetros (PZ) e 5 Indicadores de Nível D'Água (INA). Cabe destacar que ao final da execução do coroamento da estrutura serão instalados os instrumentos faltantes do plano de instrumentação de adequação. A figura e a tabela a seguir apresentam a locação dos instrumentos existente na estrutura.

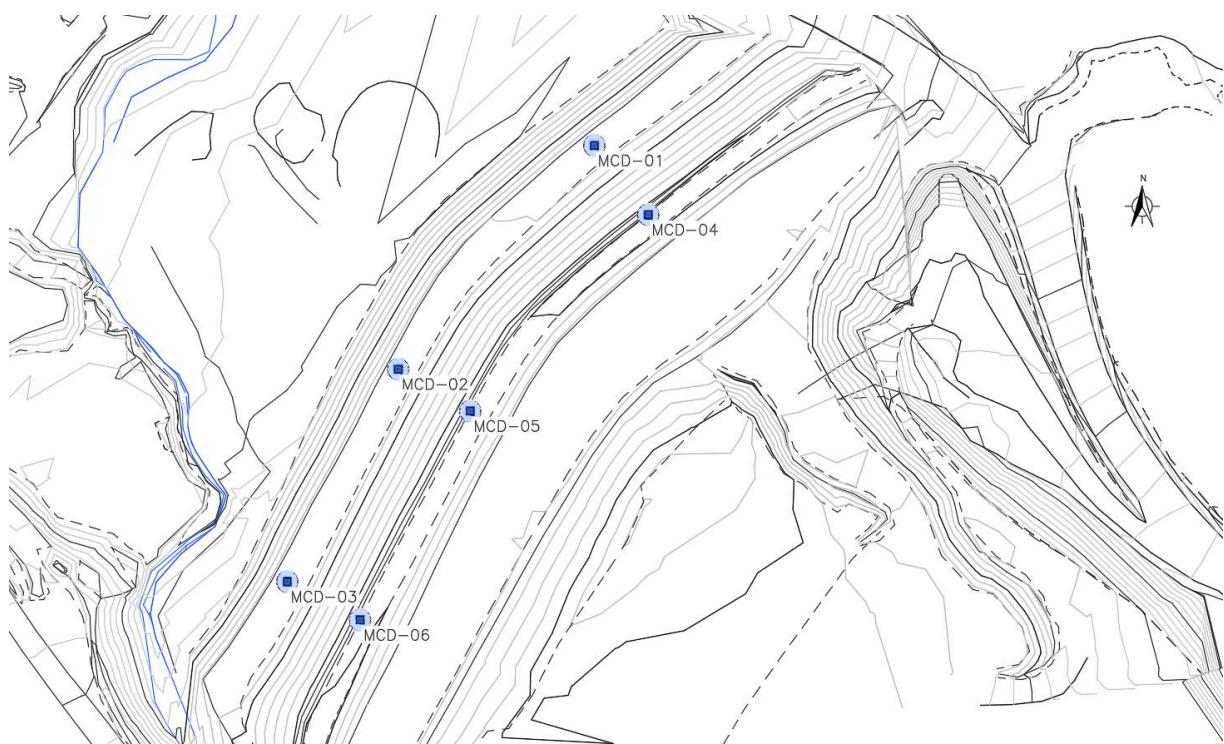
**Figura 3 – Planta dos marcos de controle de deformação instalados no mês de julho**

A Barragem B1 é instrumentada com 6 Marcos de Controle de Deformação (MCD's) em caráter provisório, onde são realizadas leituras semanais. A figura a seguir mostra a localização dos marcos de controle deformação da Barragem B1.
