**Relatório Mensal de Acompanhamento das
obras de Adequação da Barragem B1 –
Agosto 2024**

**Relatório Mensal de Acompanhamento das Obras de
Adequação da Barragem B1**

MLF Geomecânica

AGOSTO 2024

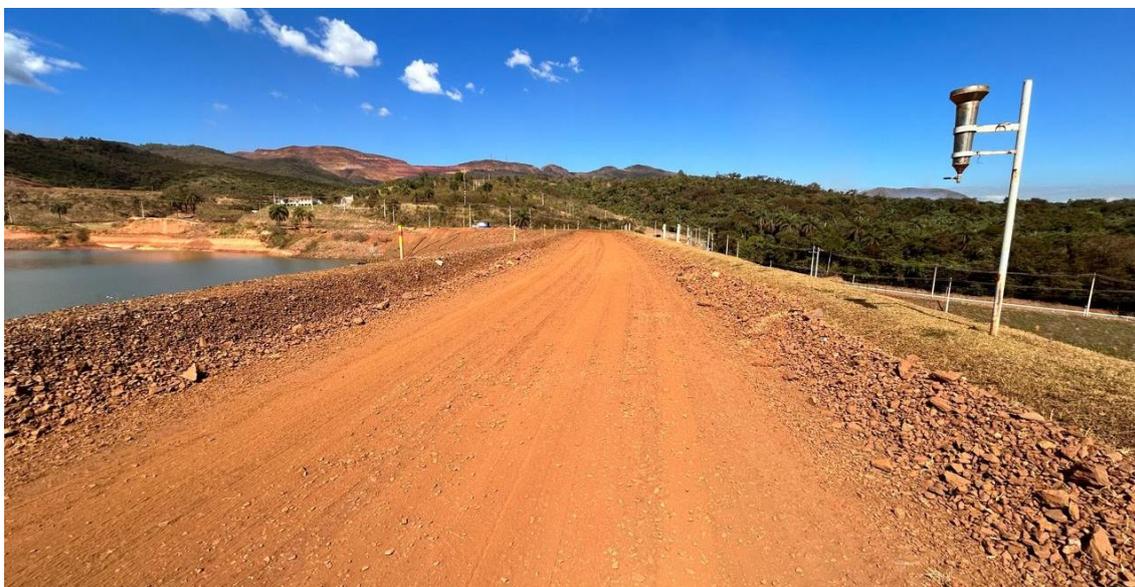
Durante a inspeção de campo, observou-se as adequadas condições de conservação e manutenção da estrutura do barramento. A Barragem B1 se apresenta íntegra, não sendo observadas ocorrência de abatimentos, trincas, nem nenhum indício de processos instabilizatórios em ocorrência.

Figura 58 – Coroamento da Barragem B1 – Vista para a ombreira esquerda.

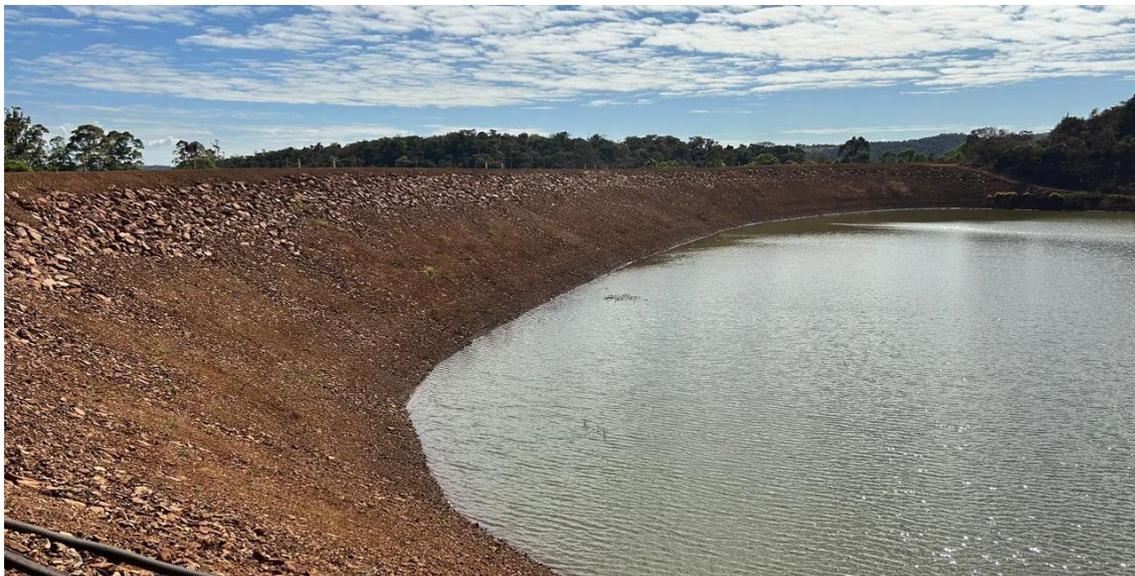
Figura 59 – Talude de montante e reservatório da Barragem B1, a partir da ombreira esquerda.

Conforme Figura 59 e Figura 60, e verificado durante a inspeção de campo, notou-se adequadas condições de conservação e manutenção do revestimento em enrocamento na parte superior do talude de montante.

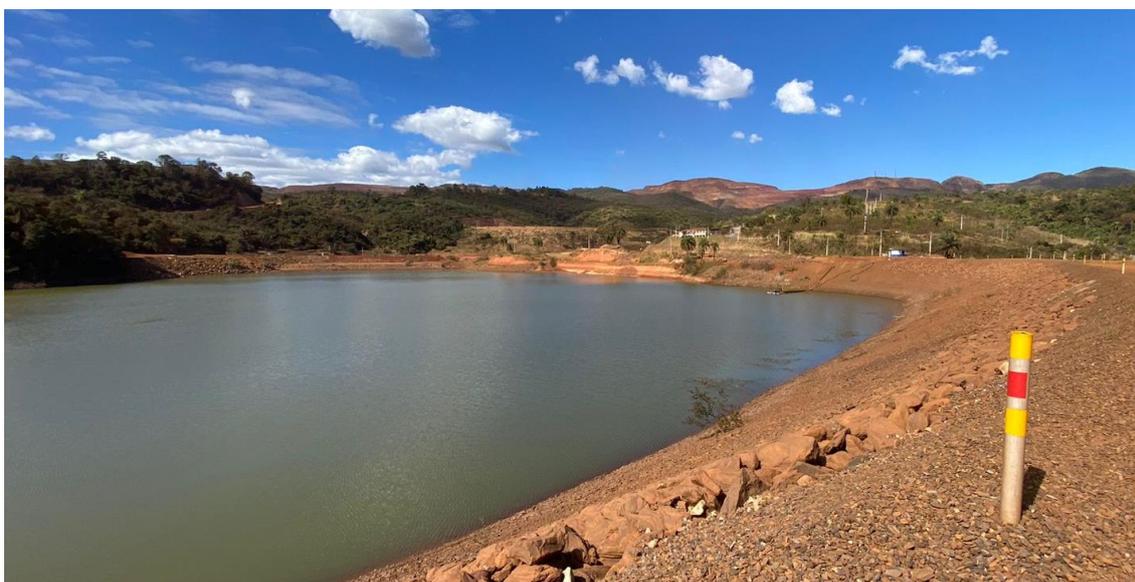
Figura 60 – Talude de montante e reservatório da Barragem B1, a partir da ombreira direita.

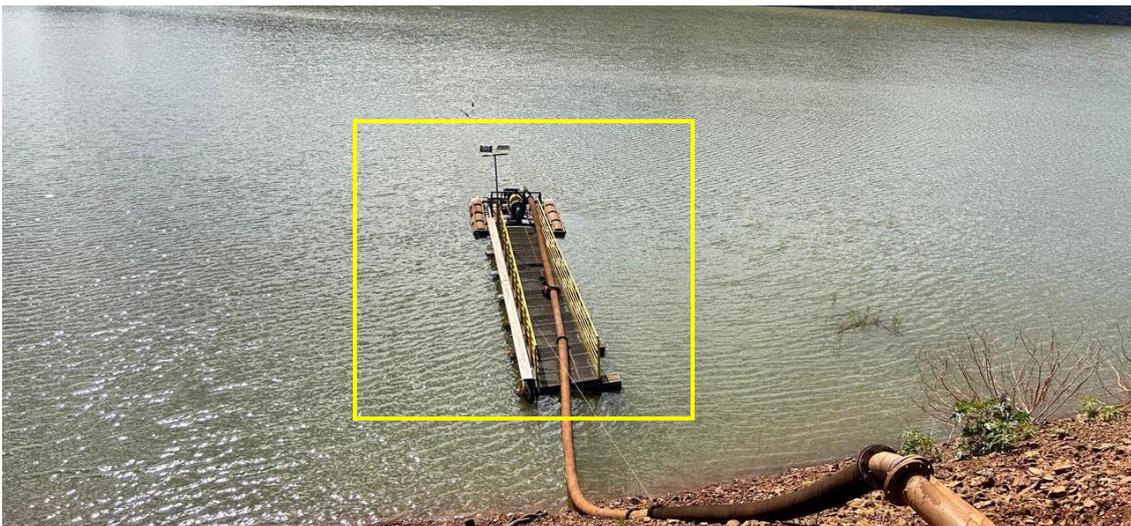
A bomba instalada no interior do reservatório, para bombear a água acumulada, permanece em operação, sendo utilizada conforme a necessidade (Figura 62).

**Figura 62 – Reservatório da Barragem B1 com destaque para bomba instalada.**

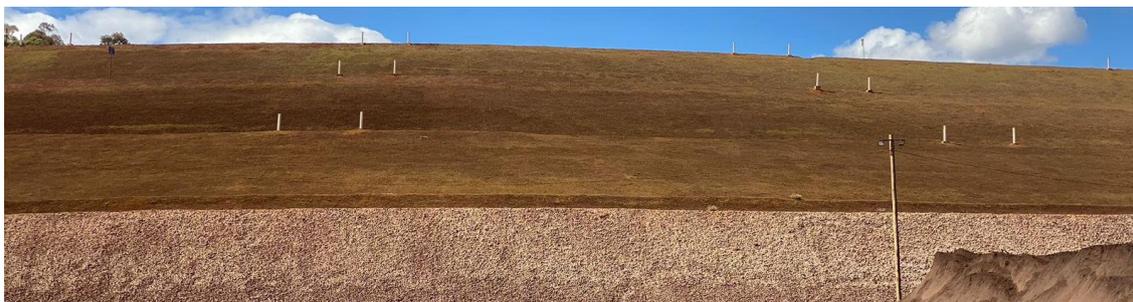
Observa-se, na Figura 64 a Figura 67, a seguir, que o revestimento em cobertura vegetal dos taludes de jusante se encontra adequado, sem solo exposto e com o crescimento da vegetação controlado.

Figura 64 – Visão geral dos taludes de jusante da Barragem B1.

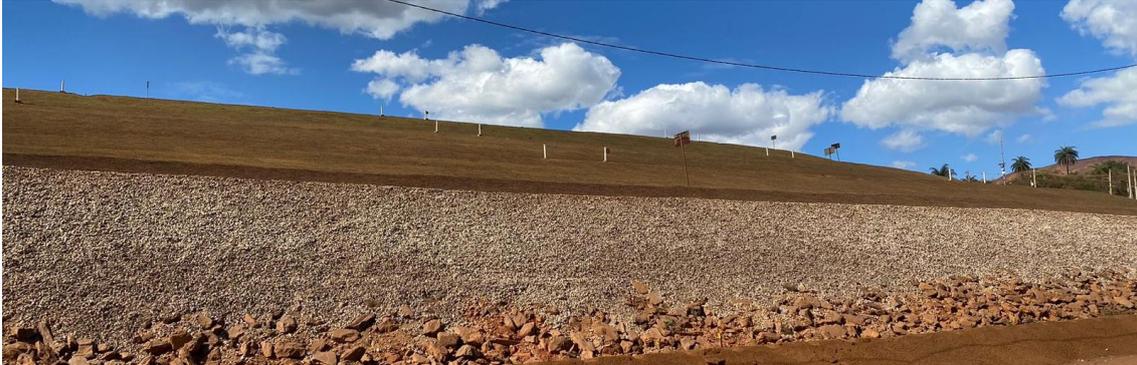
Figura 66 – Visão geral do talude de jusante – Região da ombreira esquerda.

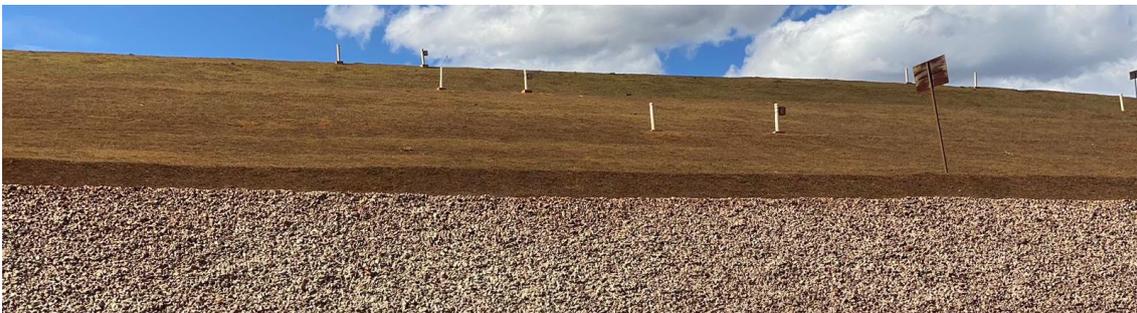
Figura 67 – Detalhe dos taludes de jusante da barragem.

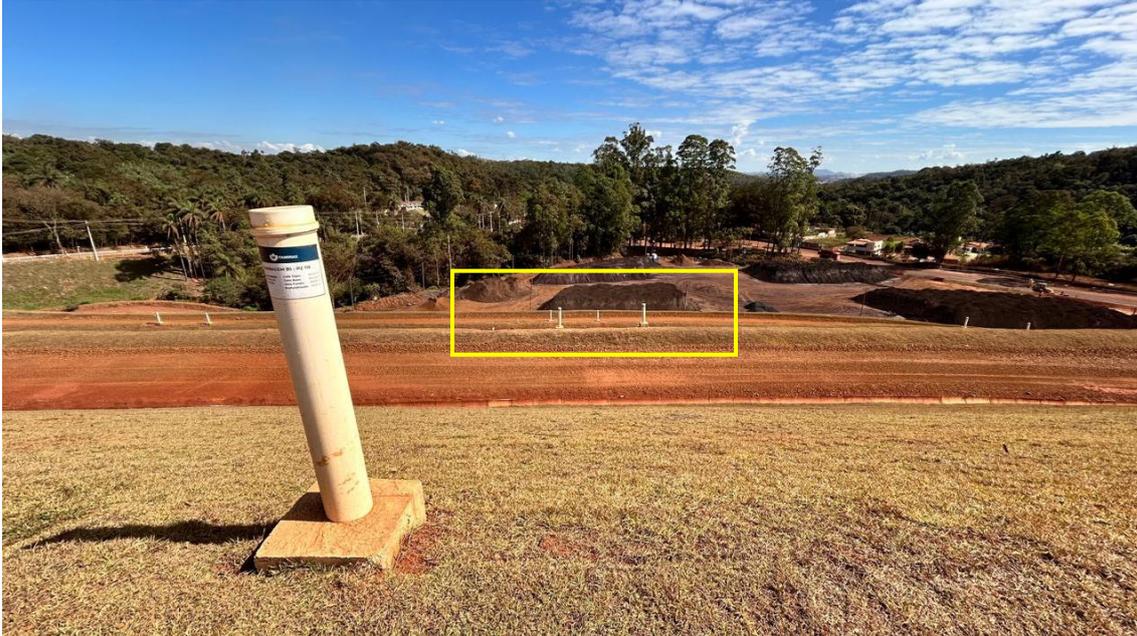
Os instrumentos de monitoramento da Barragem B1 apresentam bom estado de conservação, com as placas de identificação, e sem interferências quanto à cobertura vegetal que as cercam (Figura 75 a Figura 79).

Figura 76 – Instrumentação da Barragem B1 – Destaque para seção instrumentada.

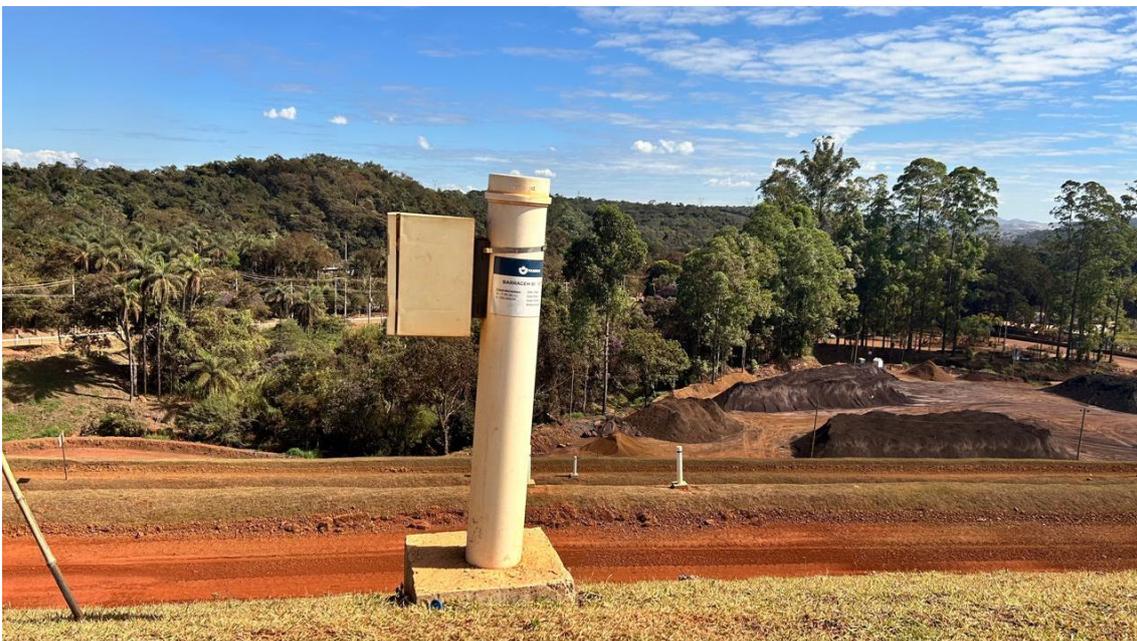
Figura 77 – Instrumentação automatizada da Barragem B1.

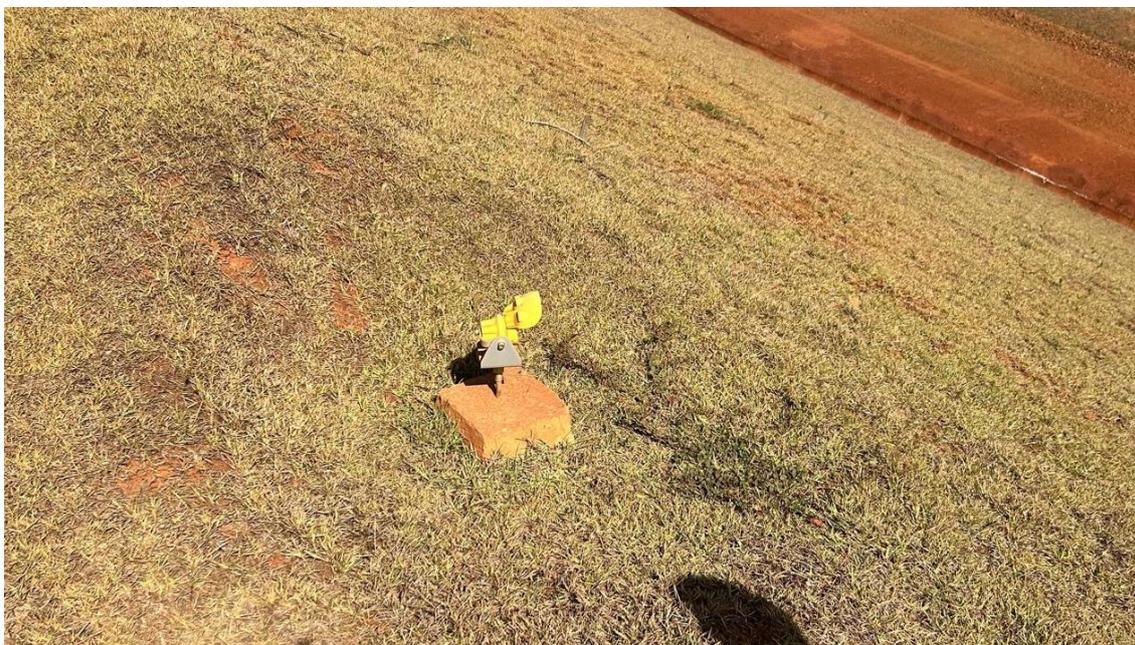
Figura 78 – Marco topográfico instalado na Barragem B1.

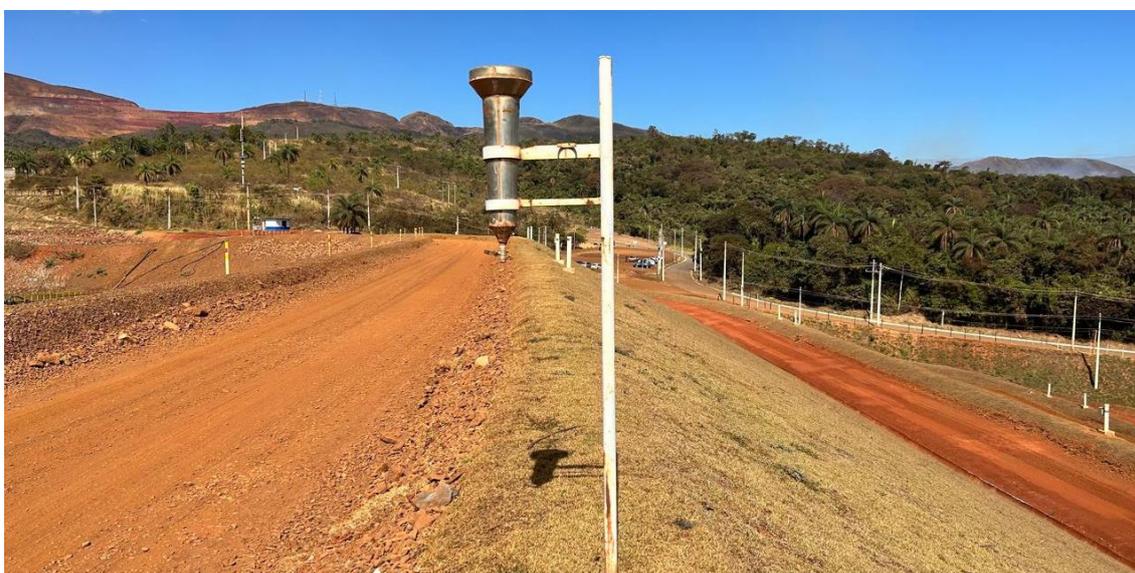
Figura 79 – Pluviômetro instalado na Barragem B1.

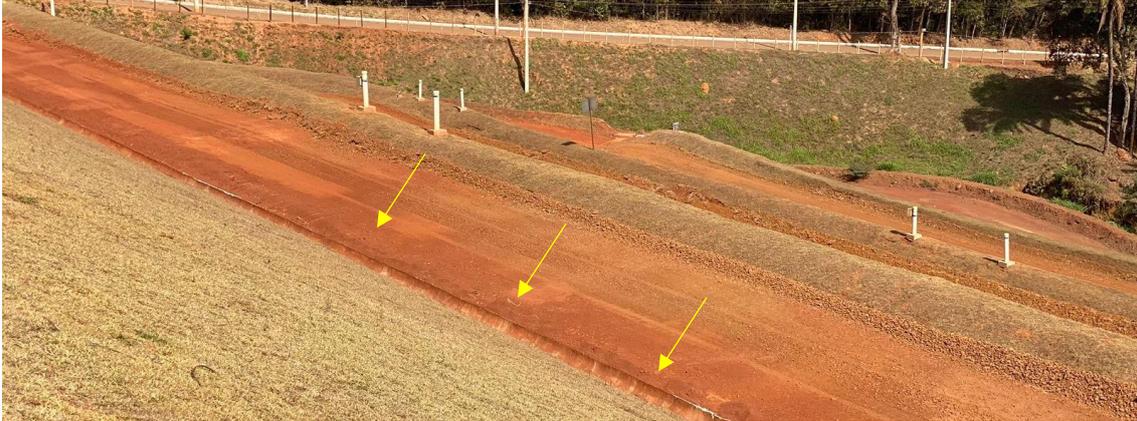
As canaletas de drenagem superficial no pé da barragem encontram-se obstruídas com pedras roladas, sendo recomenda a sua limpeza. Já as canaletas nas bermas de jusante se encontram limpas e desobstruídas.

Figura 80 – Taludes e bermas de jusante, com destaque para as canaletas de drenagem superficial instaladas.

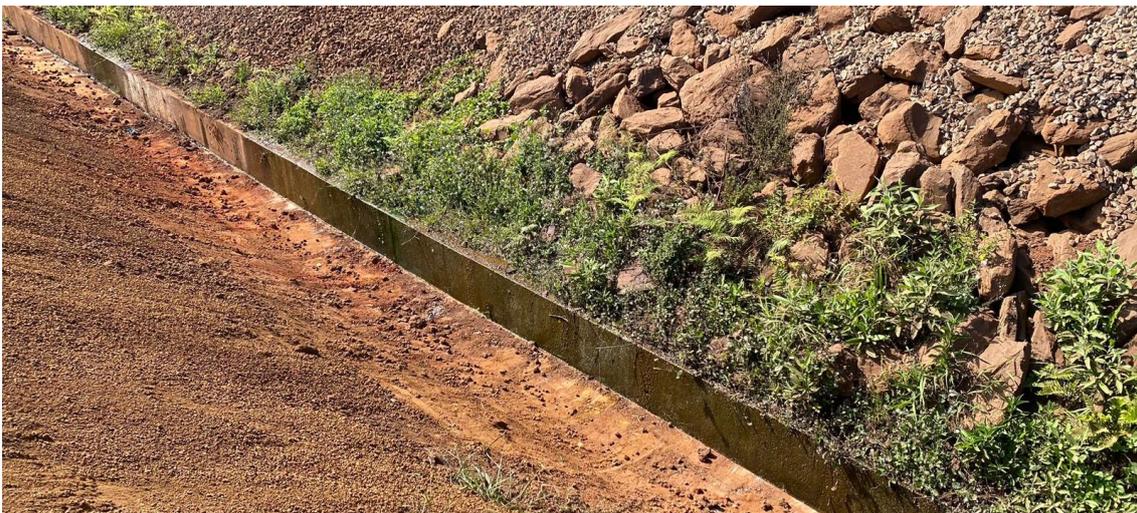
Durante a inspeção, foi identificado um pequeno fluxo de água límpida na saída do sistema de drenagem interna da barragem (Figura 81 e Figura 84), como esperado.

Figura 81 – Canaleta de drenagem no pé da barragem com fluxo de água límpida.

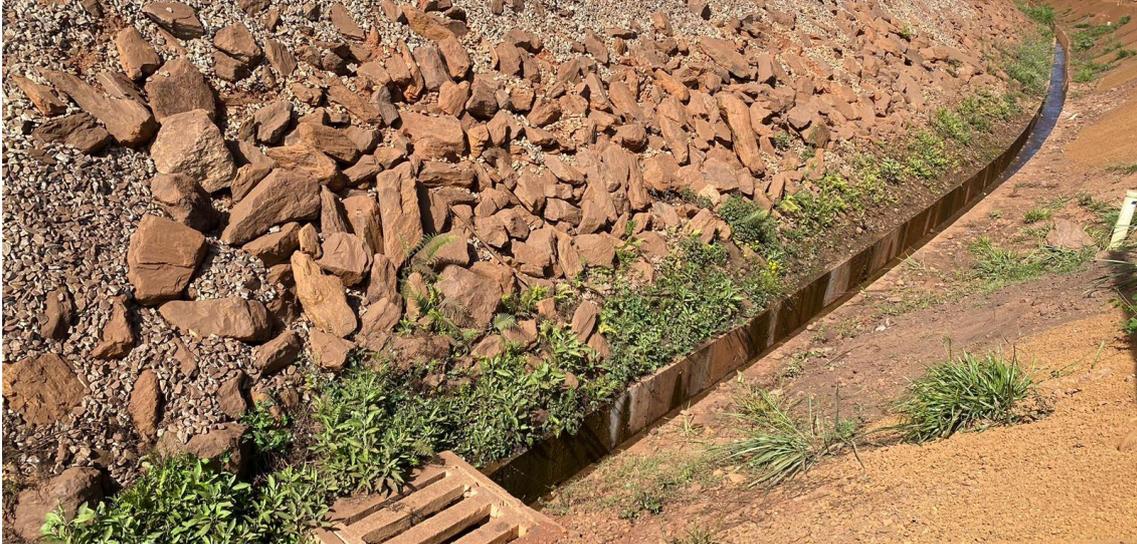
Figura 82 – Canaleta de drenagem no pé da barragem com fluxo de água límpida.

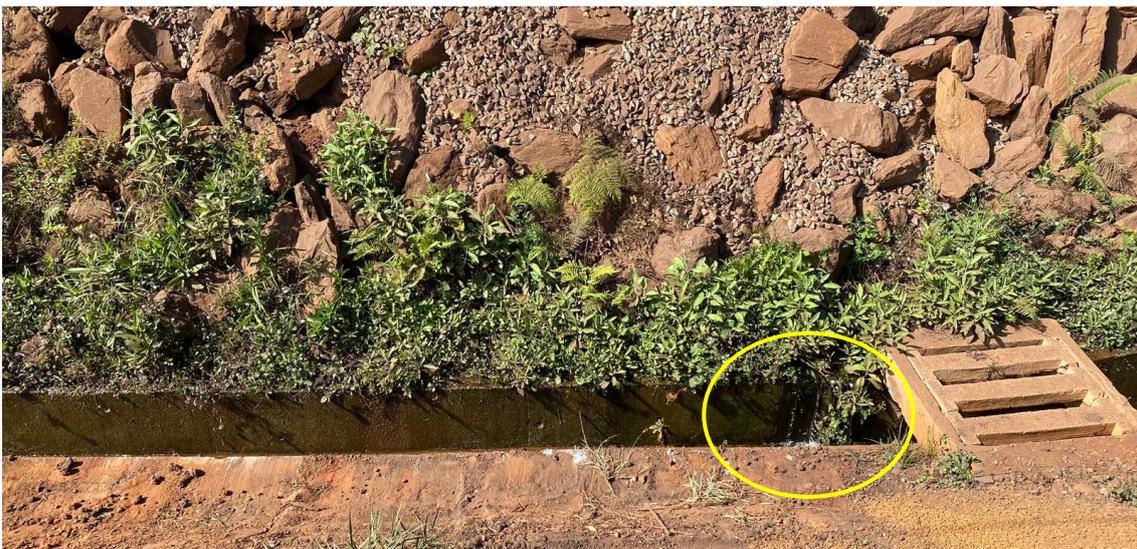
Figura 83 – Canaleta de drenagem no pé da barragem com fluxo de água límpida.

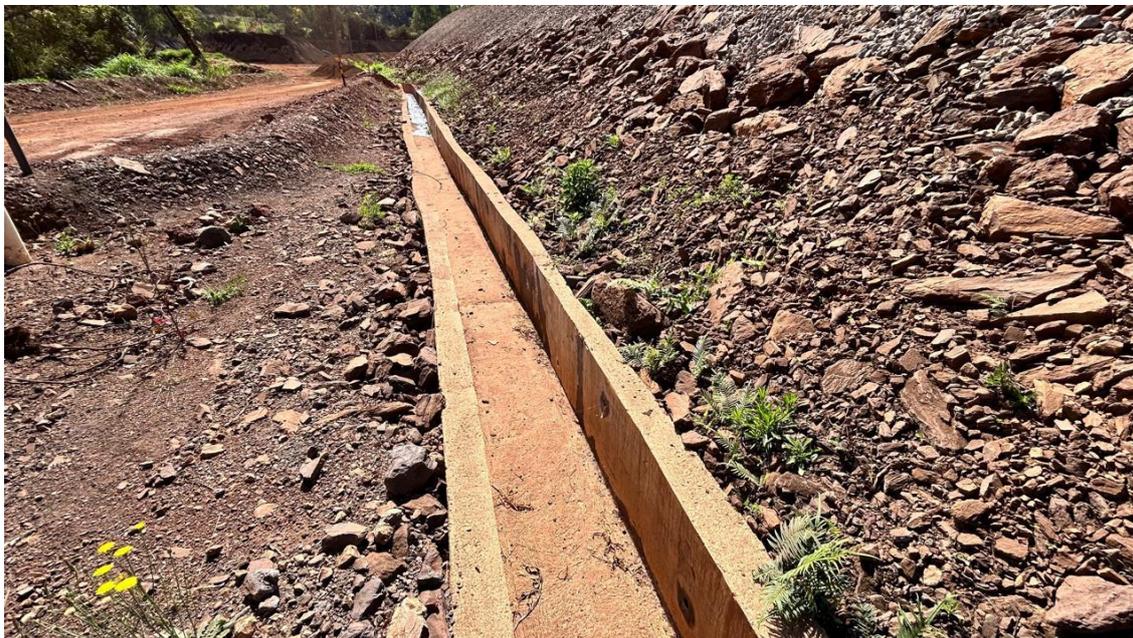
Figura 84 – Região de saída do sistema de drenagem interna da barragem e canaletas de drenagem no pé da barragem.

Conforme verificado em campo, os dois pontos de saída do dreno de fundo instalado no pátio a jusante da Barragem B1, apresentam pequenos fluxos de água límpida, contribuição proveniente de água freática local. Destaca-se que nesses locais, conforme informado pela equipe da Itaminas, ainda serão executados vertedouros de vazão, para o adequado monitoramento do volume de água.
